# 港湾工事等の安全対策について

北陸地方整備局 港湾空港部  
工事安全推進室

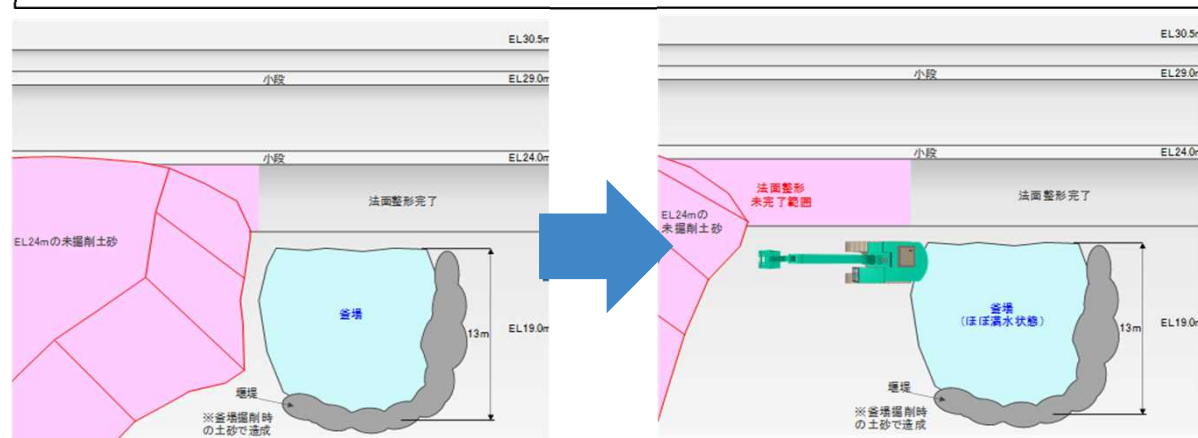
- 安全な作業環境整備(釜場への転落防止対策として土堰堤の設置)の手順が徹底されておらず、土堰堤が一部設置されていない箇所から重機が転落した。

釜場掘削完了時の状況

事故発生直前の状況

事故発生時における釜場の土堰堤の状況

釜場の仕様や土堰堤の施工方法など安全な作業環境整備の手順を明確化し、確実に実施。

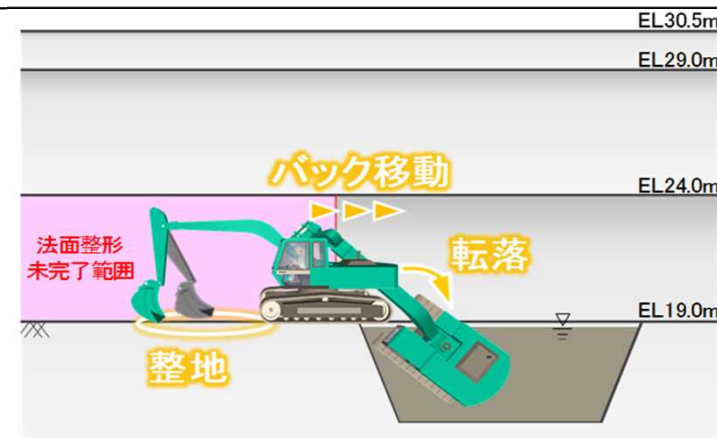
- ・九州地方整備局が発注した馬毛島滑走路等新設工事において、令和6年10月18日(金)20時半頃、掘削作業に従事するバックホウが雨水を集積する場所(釜場)へ転落する事故が発生。
- ・その後、同日23時半頃、搬送先の病院にてバックホウ運転手の死亡を確認。

転落時の状況

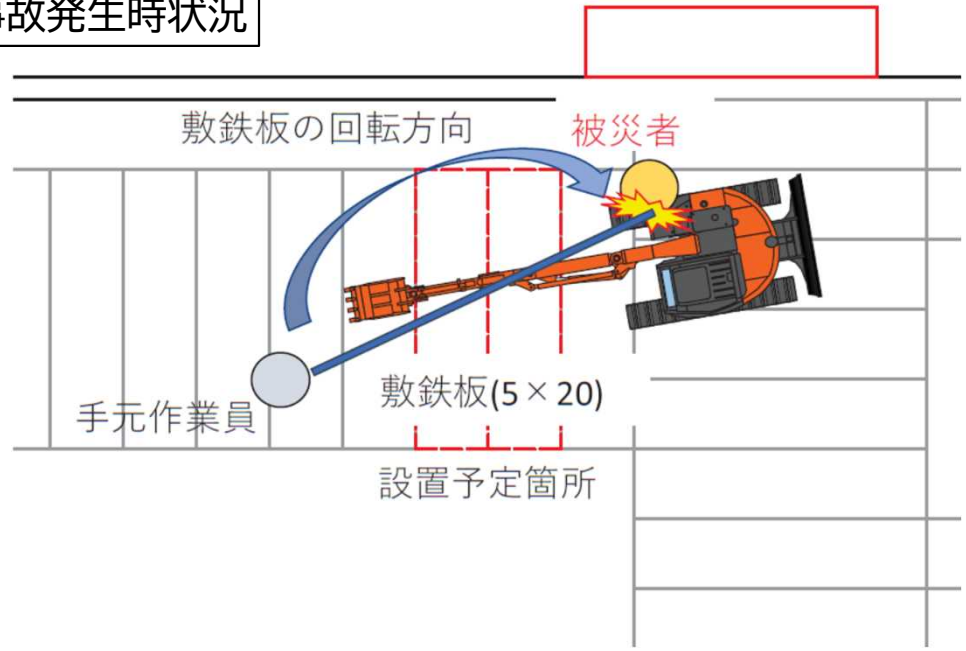
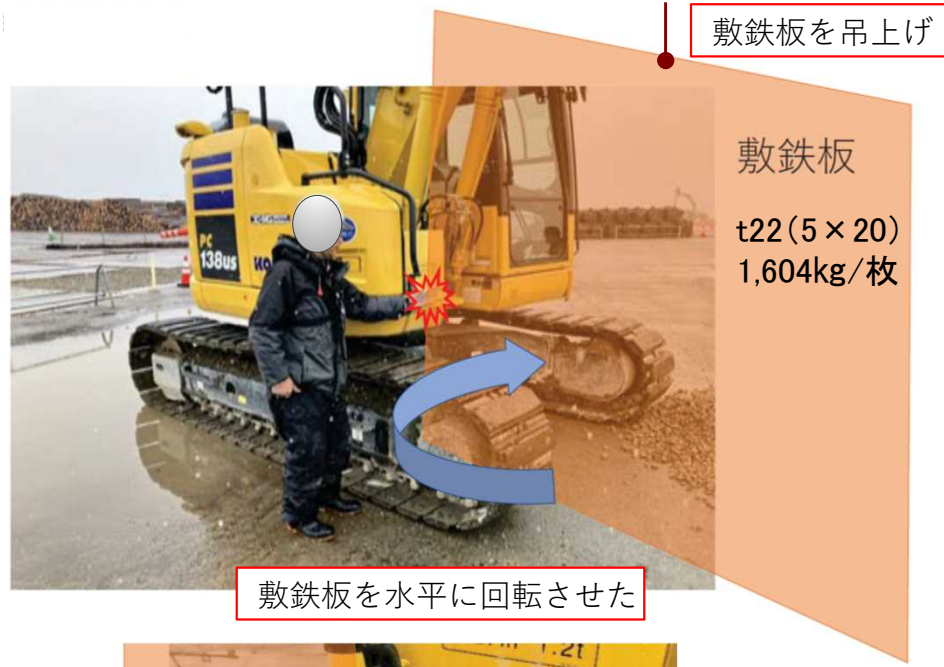
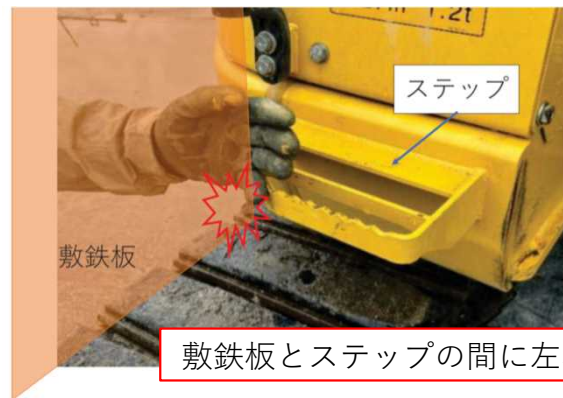
DB個票 No.278

発生状況：クレーンモードのバックホウにより敷鉄板を吊上げた状態で、作業員（合図者兼玉掛者）が、敷鉄板を水平に回転させたところ、回転させた敷鉄板とバックホウのステップの間に左小指をはさまれ、負傷した。  
なお、敷鉄板の回転は作業手順書に記載がない動作で、敷鉄板表面の汚れを気にした作業員が独自の判断で汚れた面が裏面になるように回転させようとしたもの。

負傷状況：左小指不全切断 休業0日 約6週間の加療

= 1,604kg × 0.3m/s ÷ 0.2s  
= 2,406N  
→ 約 245kg

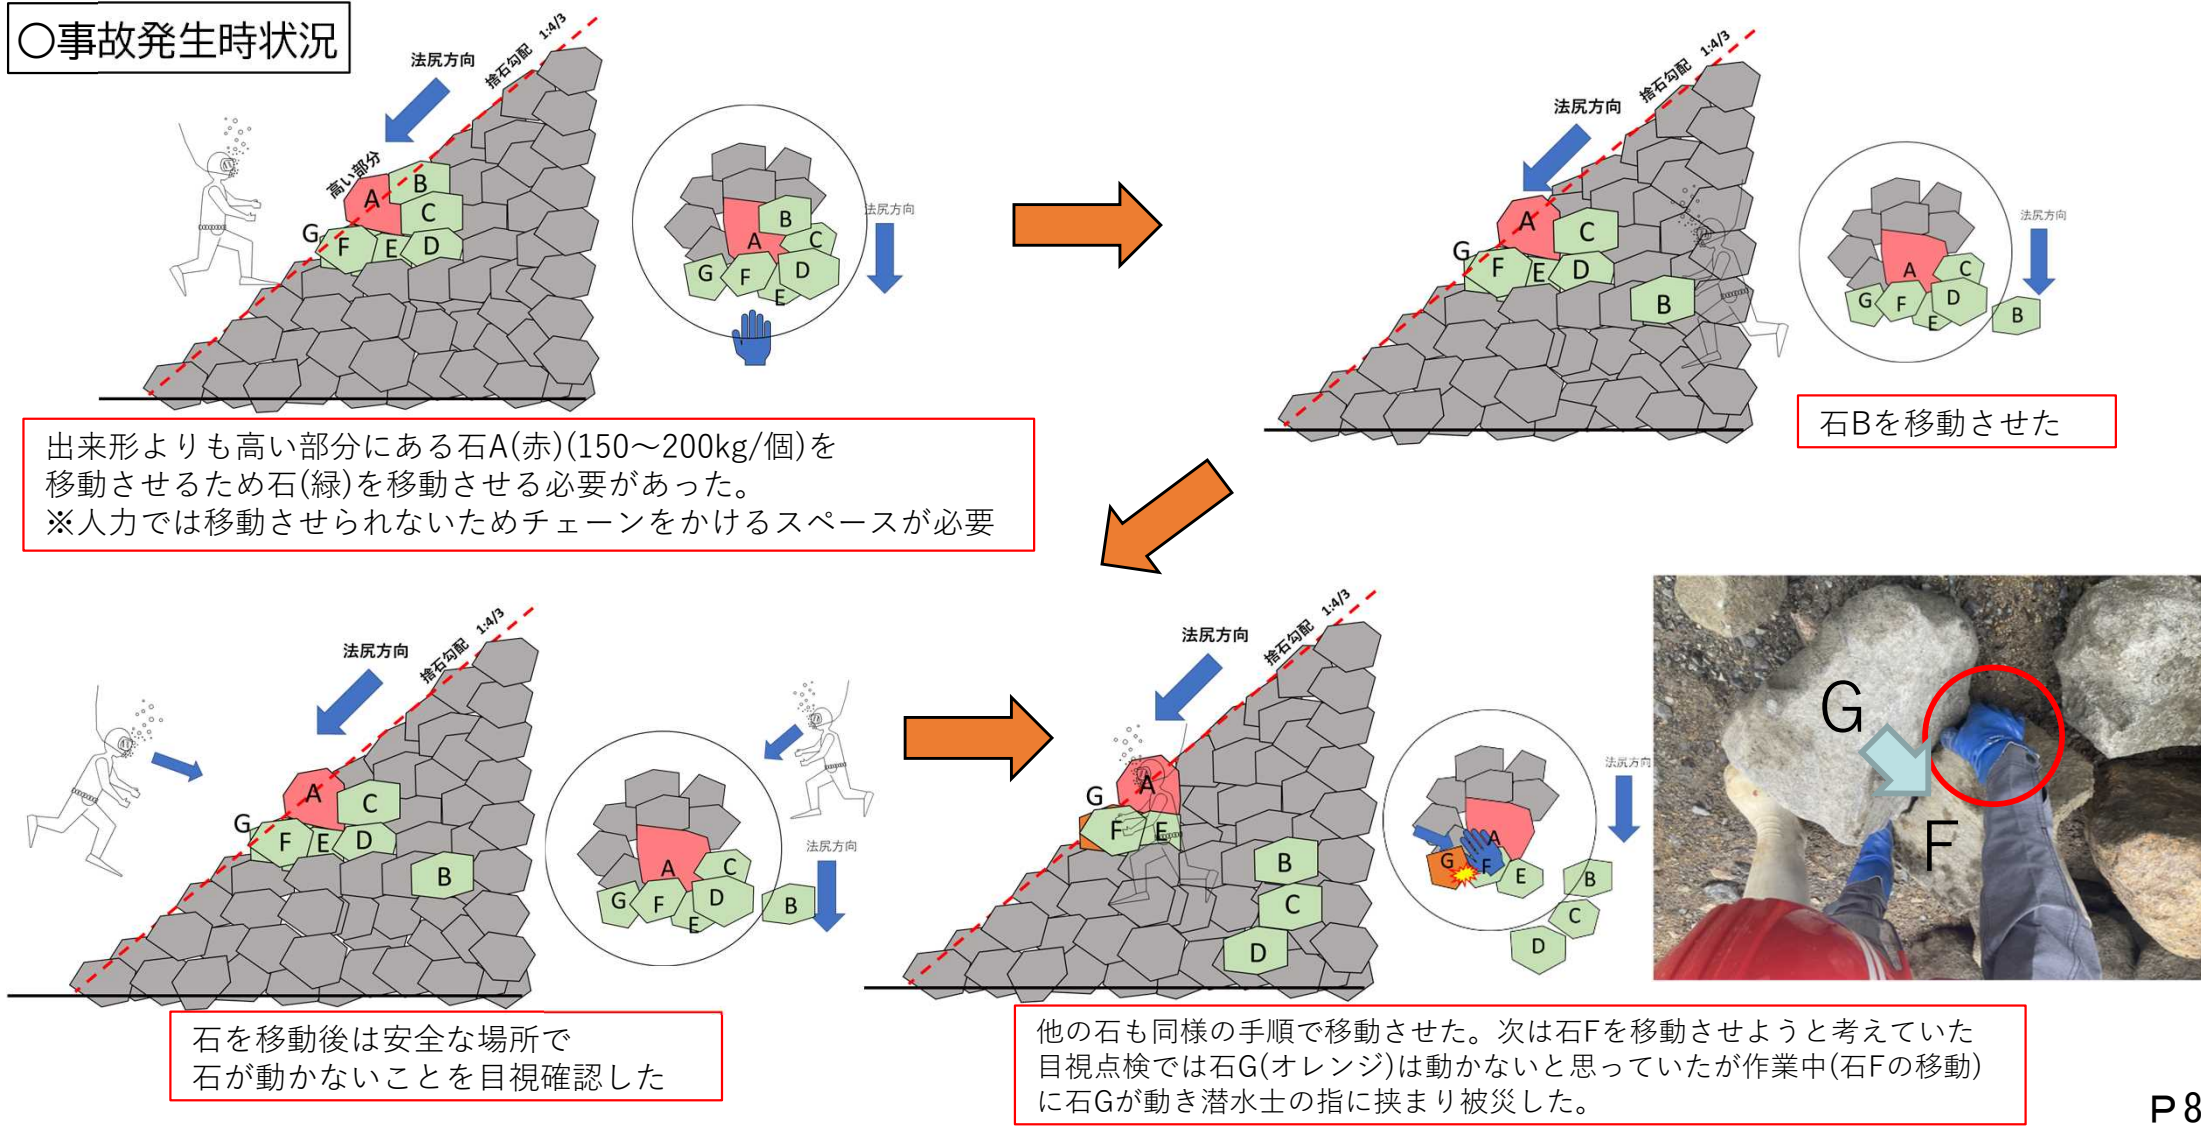
DB個票 No.186

発生状況：人力で移動できない石にチェーンをかけるスペースを作るため、周辺の石を移動させていたところ、移動させようと保持した石の隣の石が不意に動き、石と石の間に指をはさまれ負傷した。

負傷状況：右手母指末節骨骨折 全治3ヶ月程度

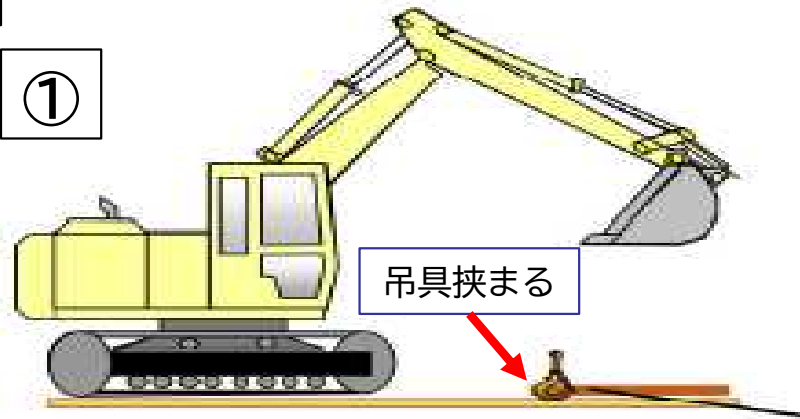
①敷鉄板を荷卸し中、吊具が敷鉄板に挟まり外れなくなる。

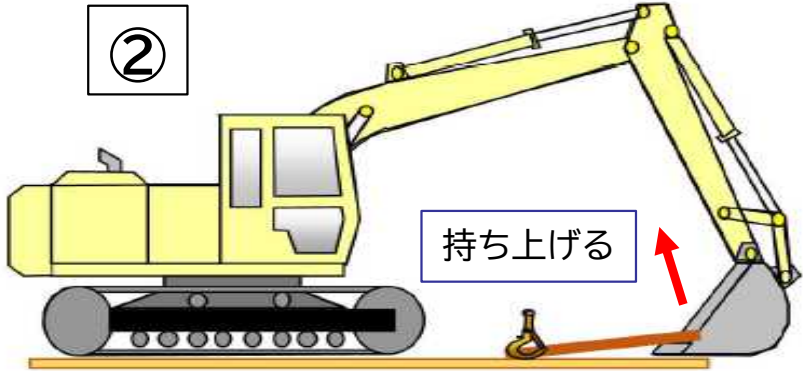
②吊具の挟まりを解消するため、バックホウの爪で敷鉄板の端部を持ち上げる。

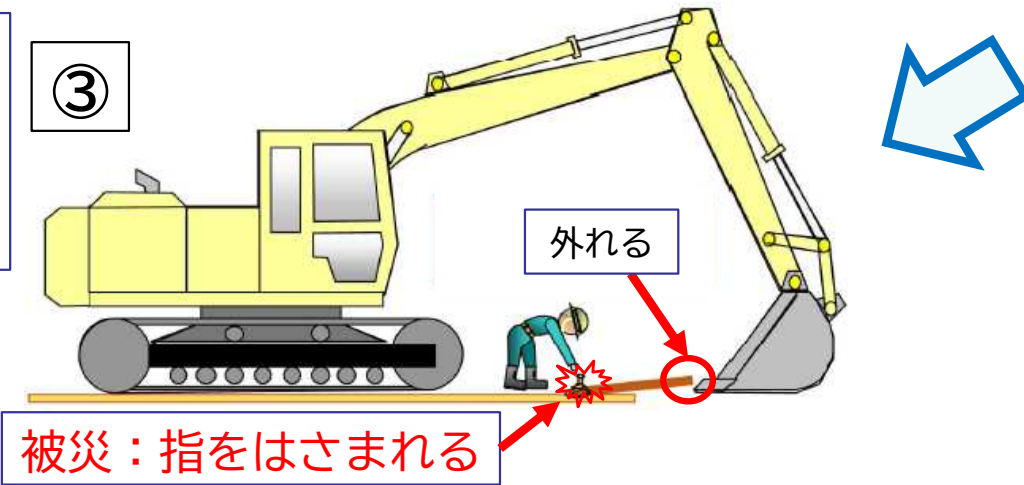
負傷状況：右環指指尖部切断 全治 2 週間程度

③挟まりが解消され、吊具を外そうと手をかけた際、バックホウの爪が外れ、その反動で吊具と敷鉄板に指をはさまれ被災

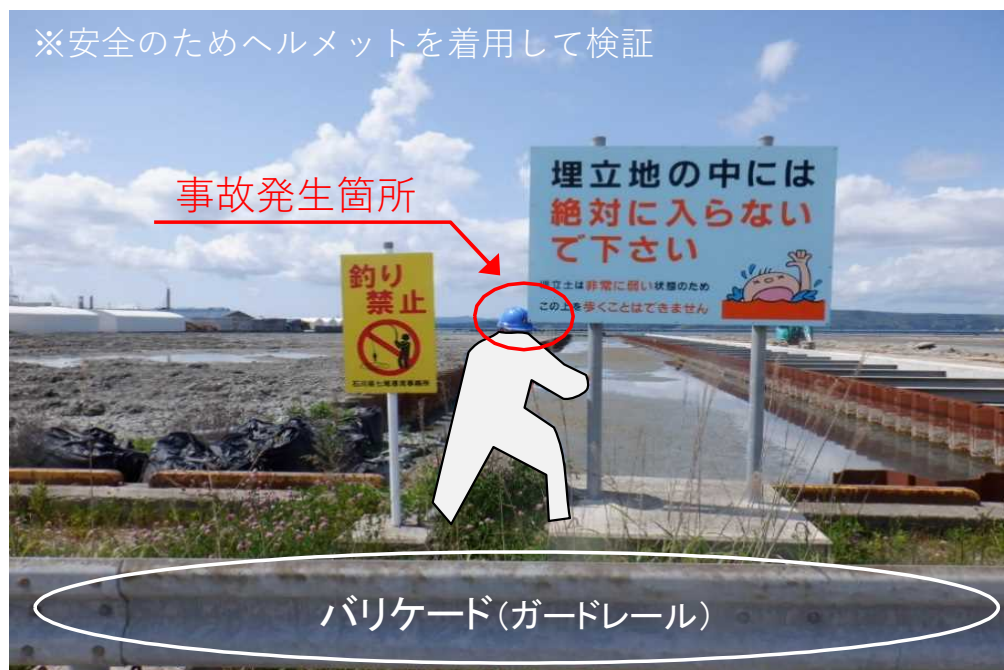
- ・バリケードを乗り越え立入禁止区域に入った
- ・高い位置から写真撮影しようと思い看板基礎に乗った

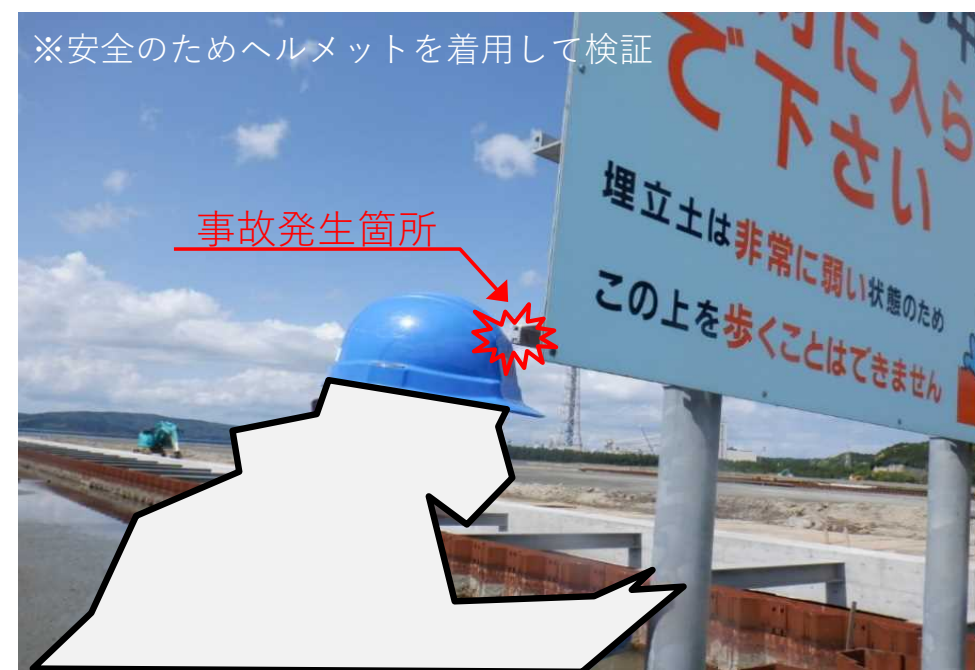
- ・看板下部の金属製端部への注意を怠った
- ・ヘルメットを着用していなかったため負傷した

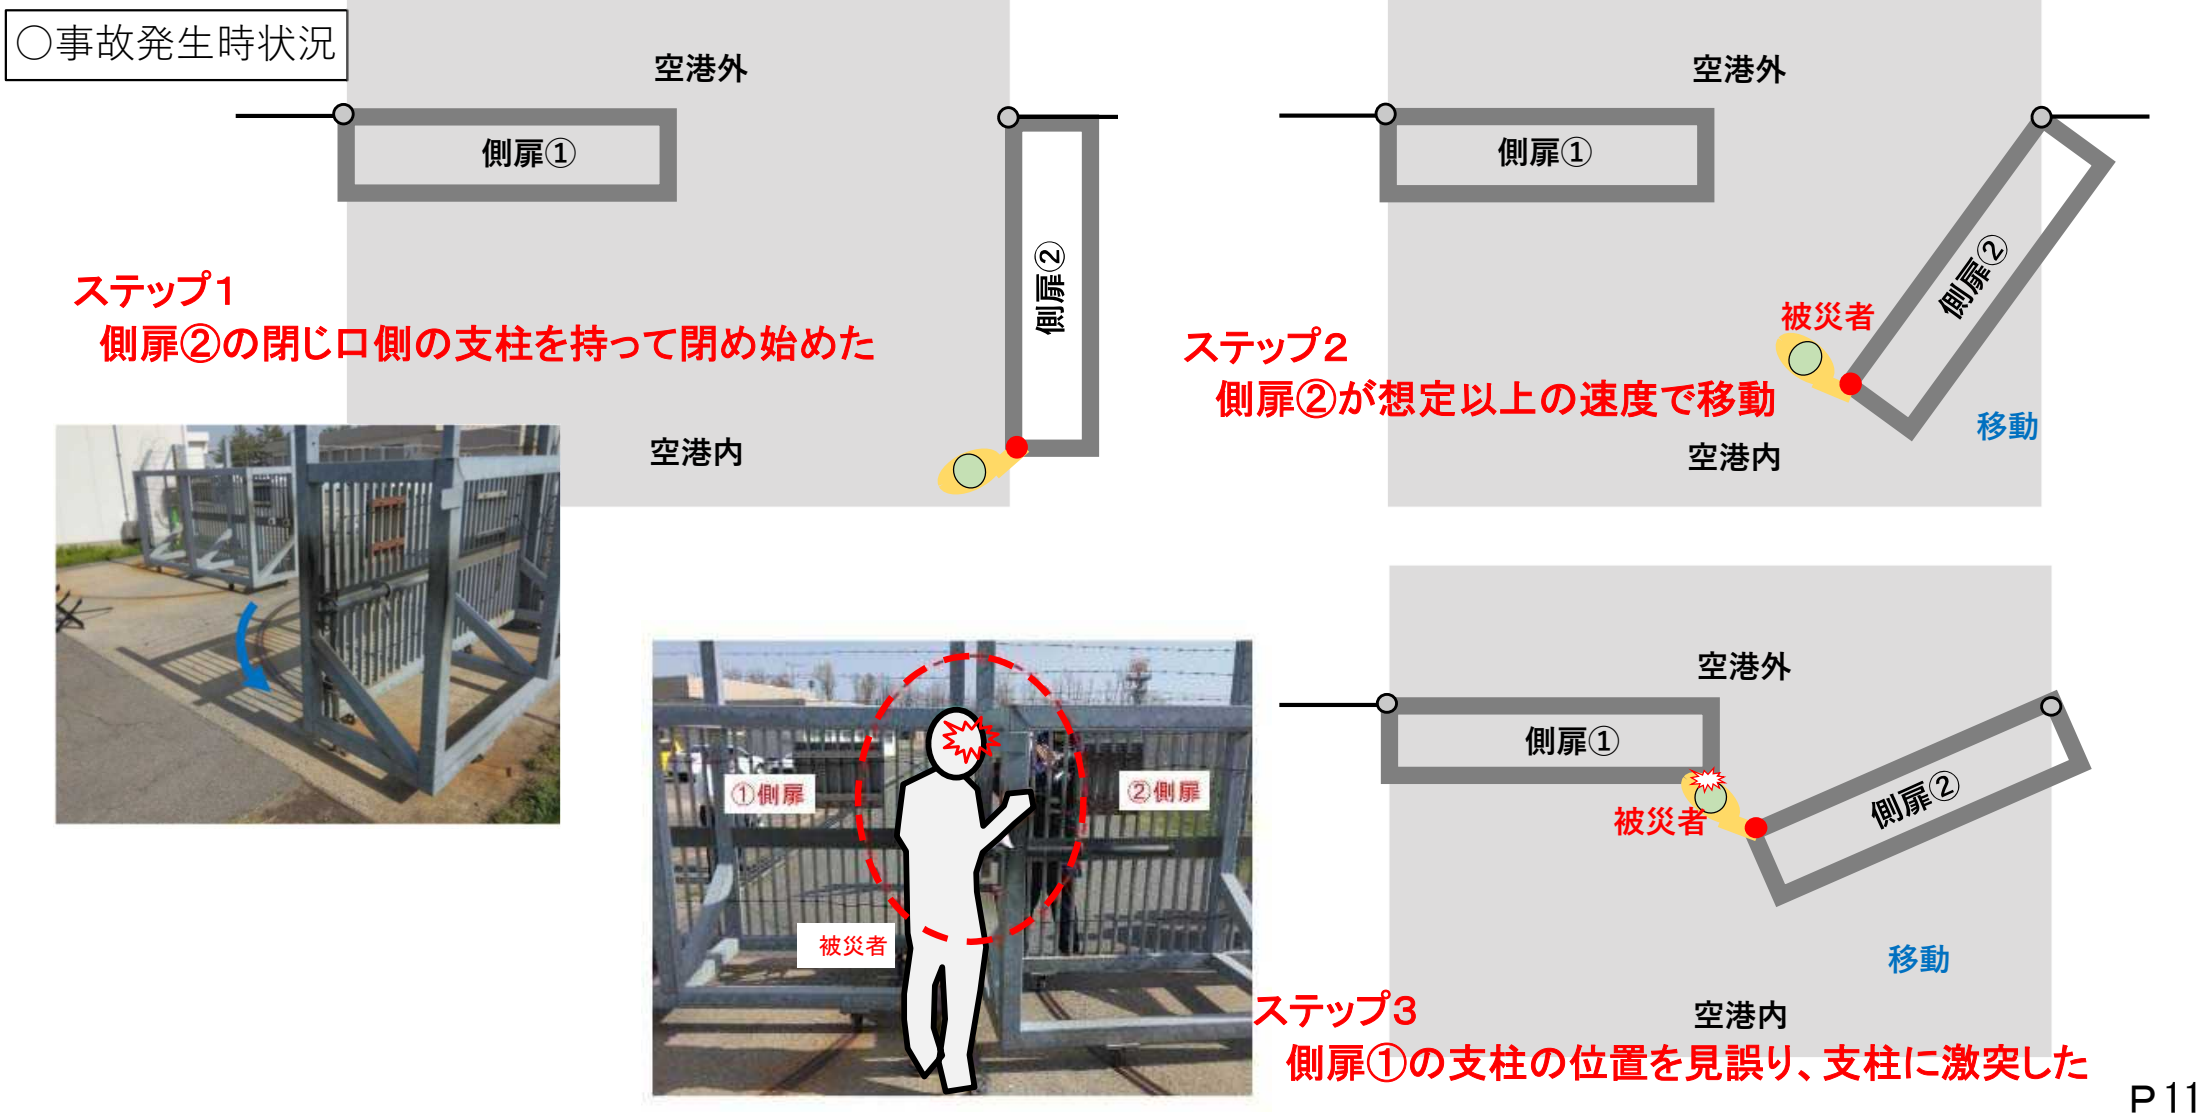
DB個票 No.178

発生状況：被災者は、両開きのゲートの片側を開け入場したのち、ゲートを閉める際に、開けていなかった側のゲートの支柱（ゲートには厚みがあり、側面に2本ある支柱のうち手前の支柱）に顔が激突し、掛けていた眼鏡が割れて左目脇を負傷した。

負傷状況：左眼瞼裂創 全治1週間程度。

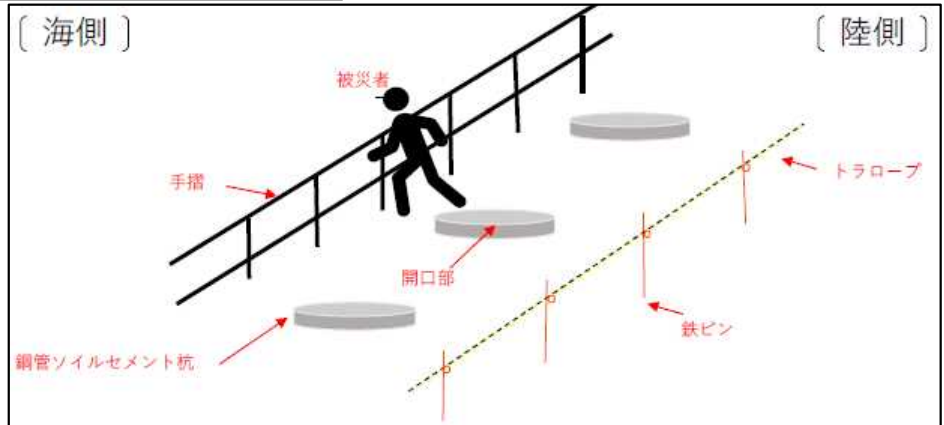
【状況①】鋼管矢板継手の海水流入状況を確認していた

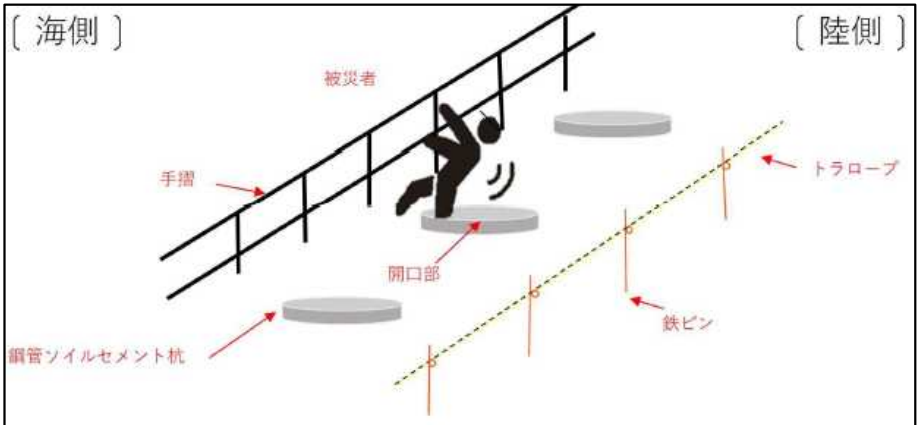
【状況②】振り向きざま、左足が鋼管杭の開口部に

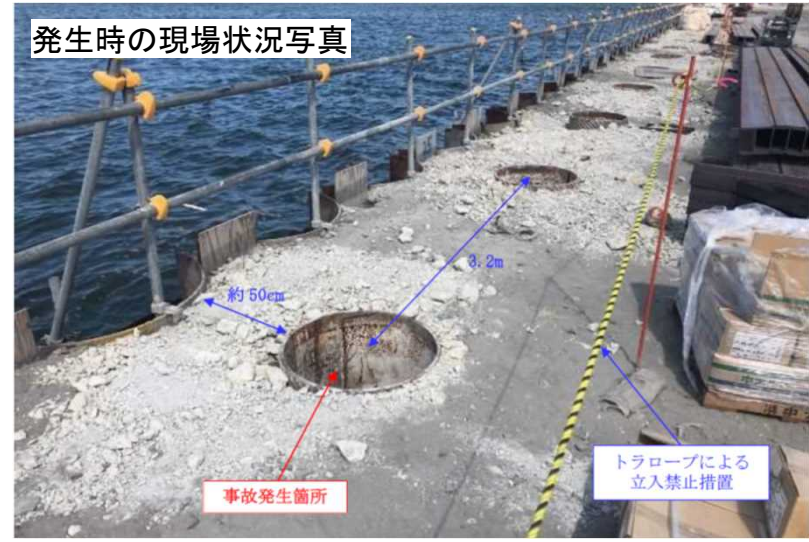
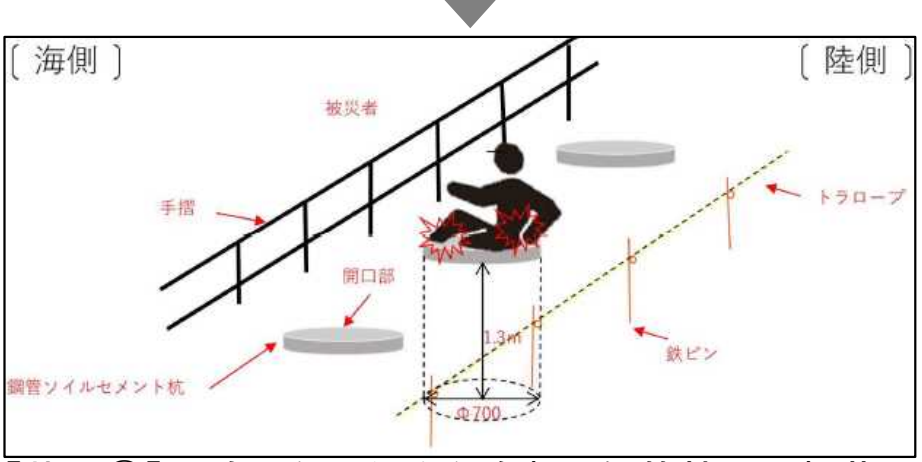
負傷状況：右肋骨多発骨折、右血胸、左脛骨骨折 全治2ヶ月程度。

【状況③】尻もちをつくような姿勢で鋼管杭内に転落  
背中右側と左スネを強打

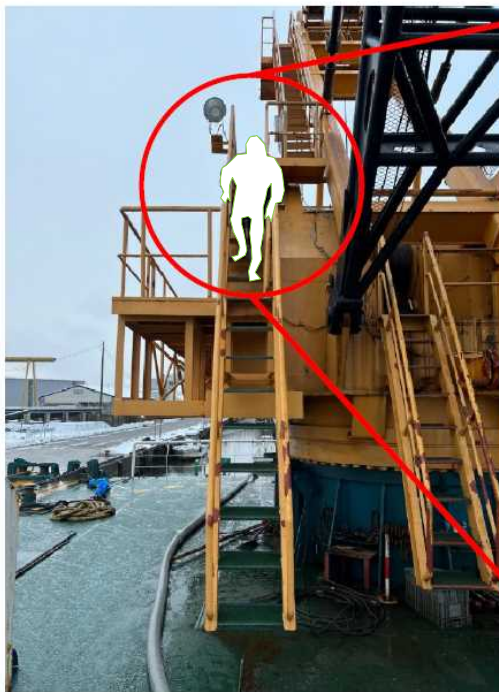
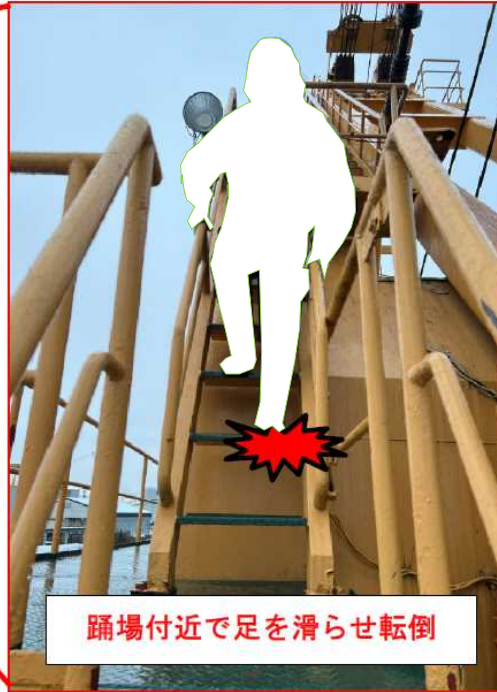
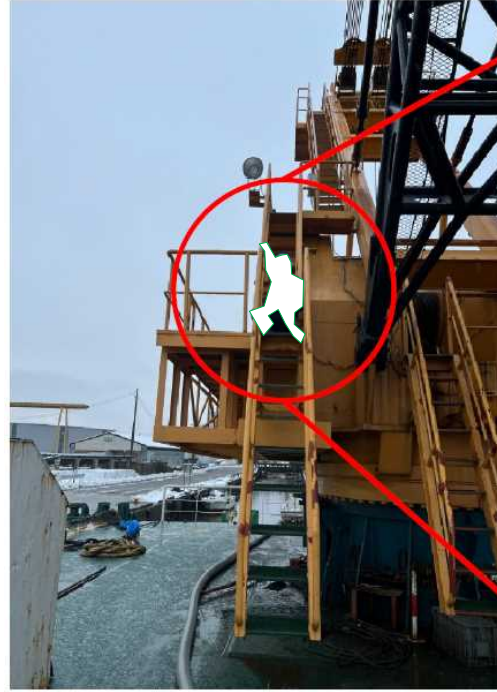
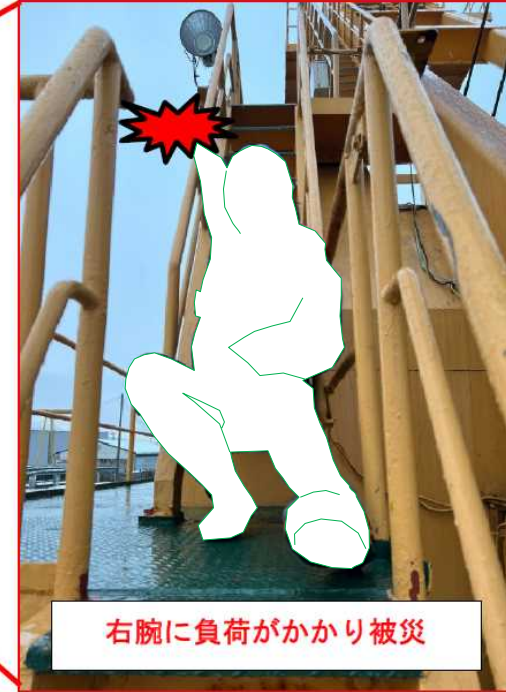
DB個票 No.213

発生状況：両手で手摺を握りながら昇降階段を降りていたところ、積雪の影響により左足を滑らせて転倒し、そのはずみで左手が手摺から離れ、手摺を握っていた右手のみで身体を支えたことにより、右腕上腕部に体重による負荷が集中し、負傷した。

負傷状況：右上腕骨骨幹部粉碎骨折 全治3ヶ月程度
