管内直轄港湾空港関係 工事安全の「見える化」

北陸地方整備局港湾空港部

第Ⅱ部 工事安全パトロールの「見える化」事例集

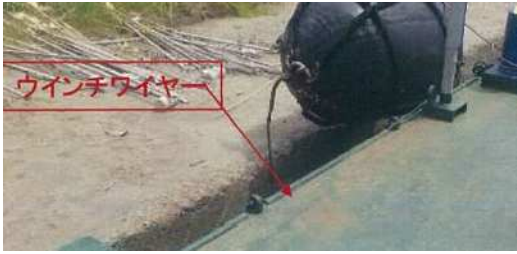
<p>ウインチワイヤーに対する注意表示をすべき。</p>	<p>黄色線で注意明示した。</p>

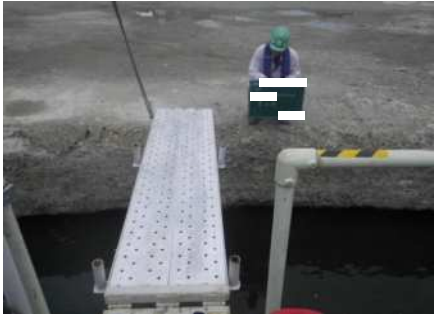
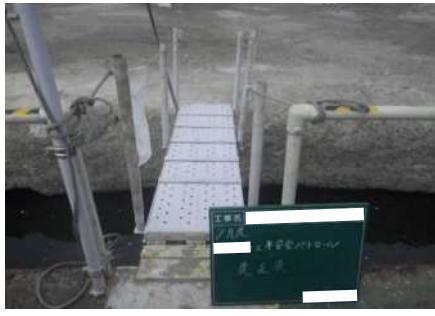
是正前	是正後
<p>台船への昇降タラップにすべり止めが無く、支柱もないため転落の危険がある。</p>	<p>30mmアングルによるすべり止めと支柱を設置して転落防止対策とした。</p>

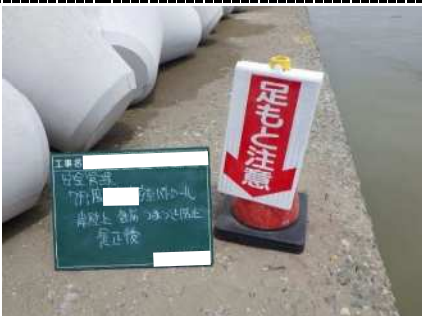
<p>積出場の鉄筋につまづく危険がある。</p>	<p>カラーコーン、表示板による明示、養生を行った。</p>

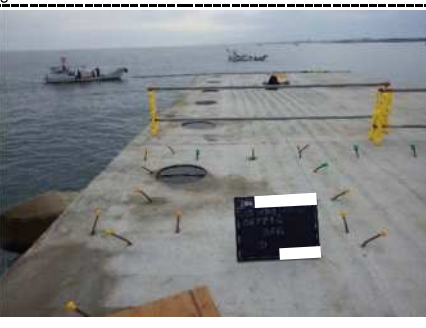
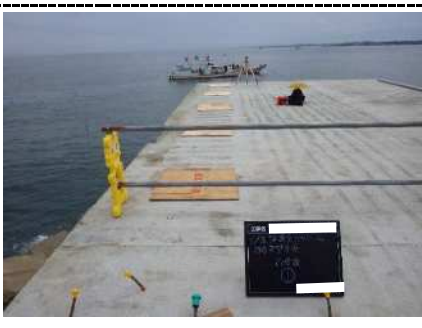
<p>上部工天端の箱抜き部が一部開口部となっている。</p>	<p>開口部に蓋を設置した。</p>

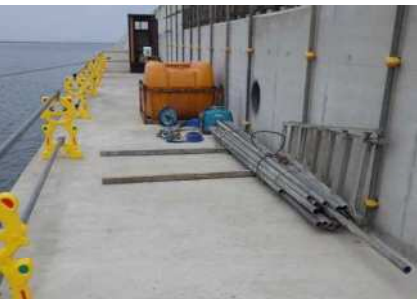
<p>単管パイプが置かれている枕木が長いので、通行時つまずきやすい。</p>	<p>つまずきの原因となる資材を撤去した。</p>

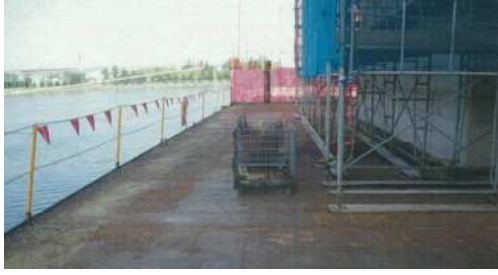
是正前	是正後
<p>FD船外周足場付近に資材がおいてあることより、通路が確保できていない。</p>

<p>資材脇を走行できるように片付けた。</p>

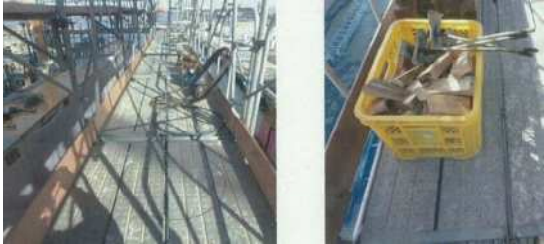
<p>外足場(通路)上に資材・工具が置かれているので、資材・工具の整理整頓が必要。</p>

<p>足場上に一時的に置くときはカゴ等を使用し、落下防止に配慮し、作業通路の確保に努める。</p>

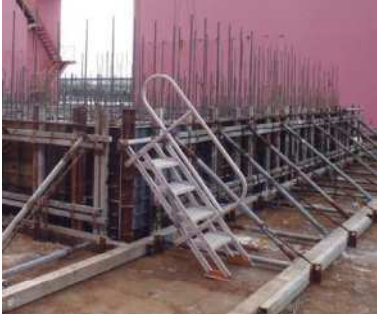
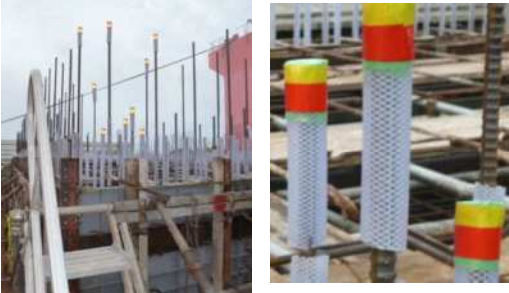
是正前	是正後
昇降階段上がり口付近の鉄筋養生が必要である。	鉄筋にビニールの養生材を取り付けた。

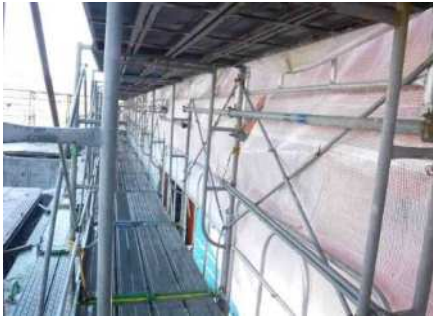
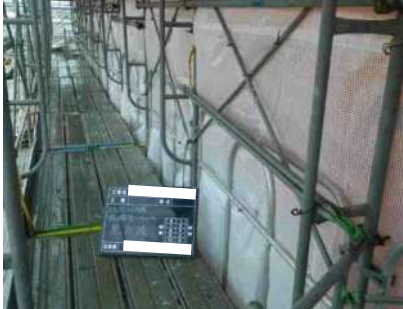
外周足場のシート(外側)が破れている。	強風により破損していたため、シートを補修した。

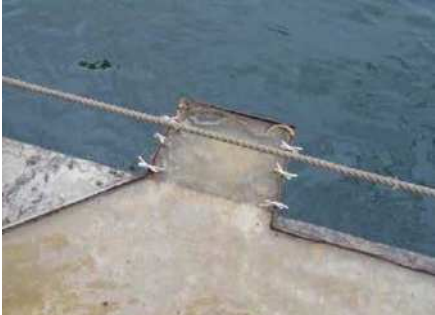
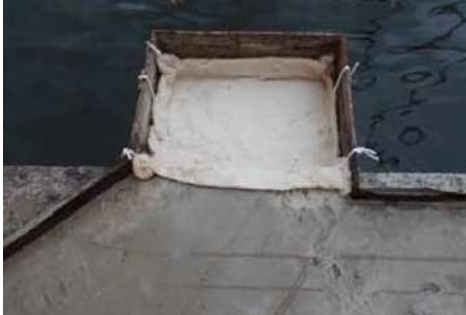
FD上の排水部において目詰まりが発生している。	排水部に配置しているフィルター材(吸着マット)を新しいものに交換した。

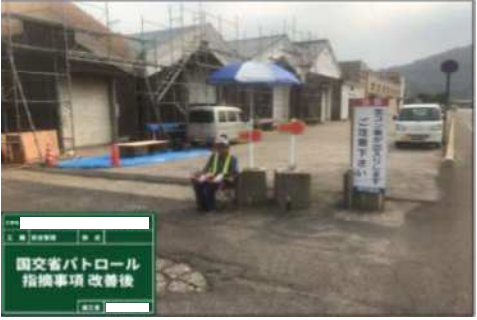
是正前	是正後
ガードマンの熱中症対策が少ない	椅子と日除けの parasol と付近に車を設置し車両内にスポーツドリンク等を収納したクーラーボックスを設置

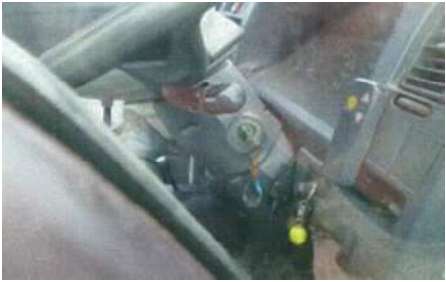
<p>工事関係者通勤車両の中でキーを付けたままの車両があった。</p>	<p>車両のキーを抜き取り、運転手各自が保管するよう周知した。</p>

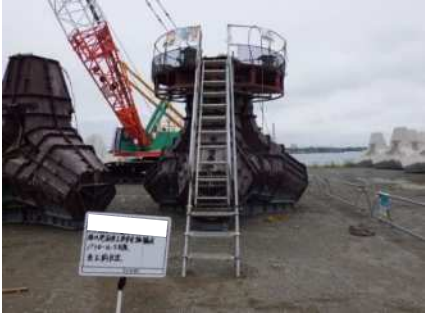
<p>足場の昇降階段の下が不安定である。</p>	<p>昇降階段の下に板を敷き滑り止め対策を実施した。</p>

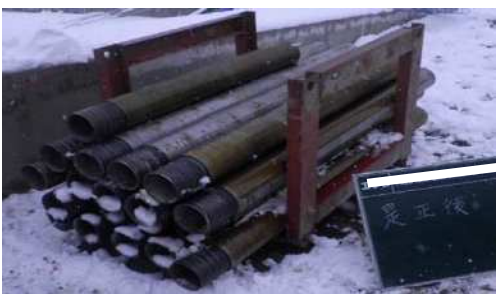
<p>アンカー削孔用ケーシングの保管は、専用ラックに確実に保管すること。</p>	<p>ケーシングを落下しない専用ラックで保管することとした。</p>

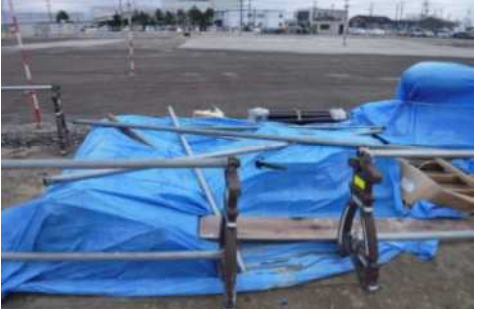
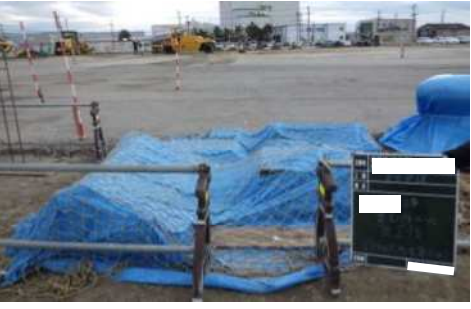
是正前	是正後
<p>搬入した係船柱の養生ブルーシートの飛散防止対策として単管パイプが軽量ではないか</p>	<p>ネットを使用し養生をやり直した</p>

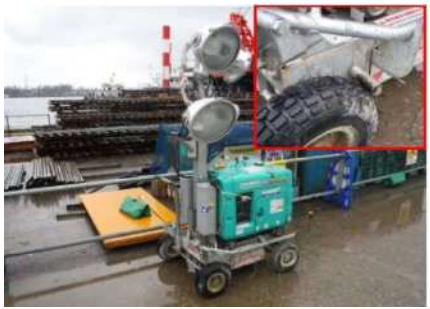
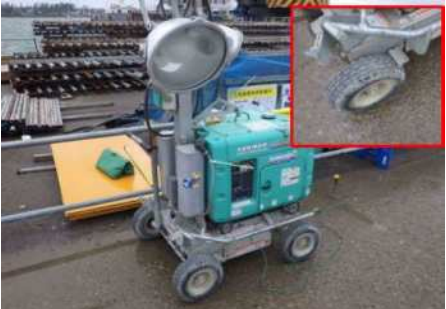
<p>投光器のブレーキがかかっていない</p>	<p>ブレーキをかけた</p>

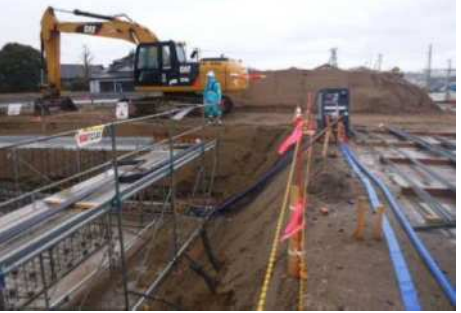
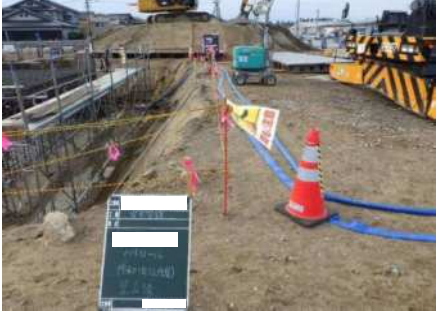
<p>転落防止柵が法肩に近すぎる</p>	<p>法肩より離して設置し直した</p>

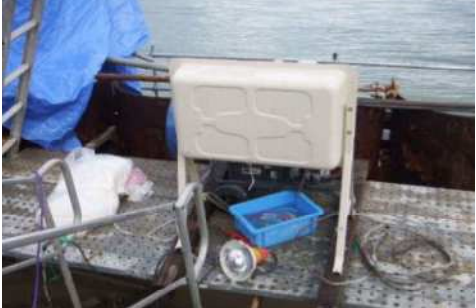
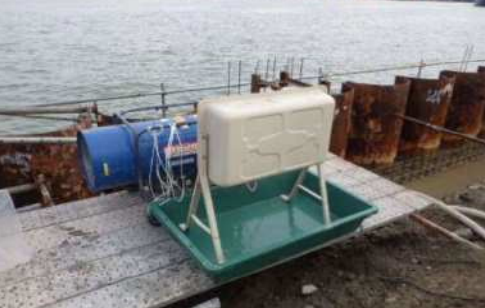
<p>ジェットヒーター燃料タンクに油漏れ対策がされていない。</p>	<p>防油堤を設置した</p>

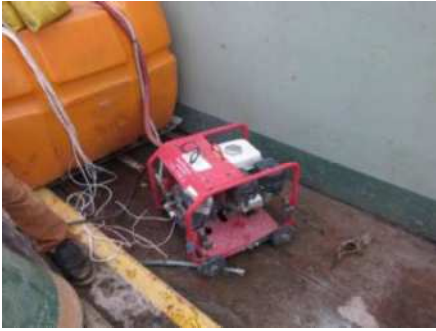
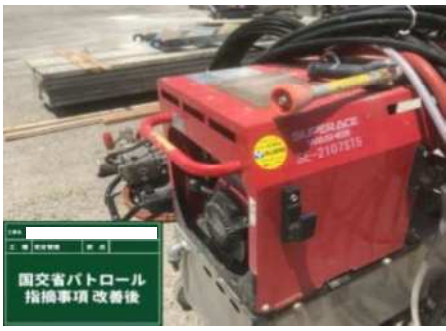
是正前	是正後
<p>ハイウォッシャーに持込受理証を貼付されていない</p>	<p>持ち込み受理証を貼り付けた</p>

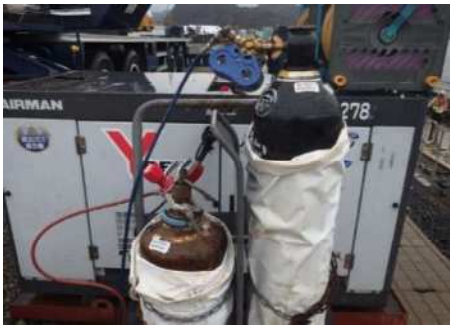
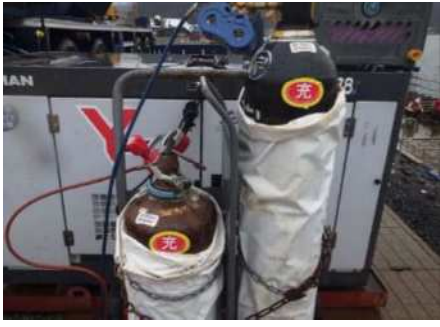
<p>酸素、アセ空充表示が無い</p>	<p>空充表を添附した</p>

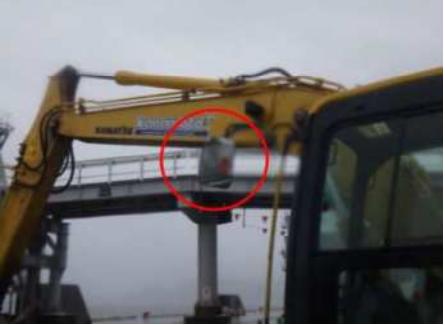
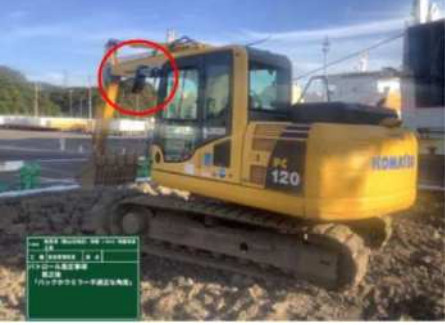
是正前	是正後
バックホウのミラーが周囲を確認できる向きではない(運搬時の格納状態である)	バックホウのミラーを、周囲を確認できる向きにした

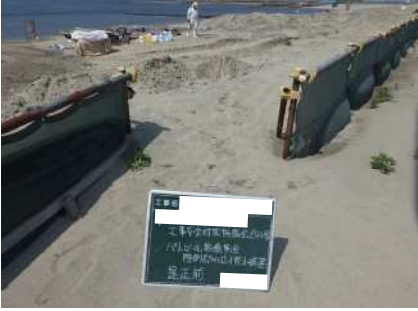
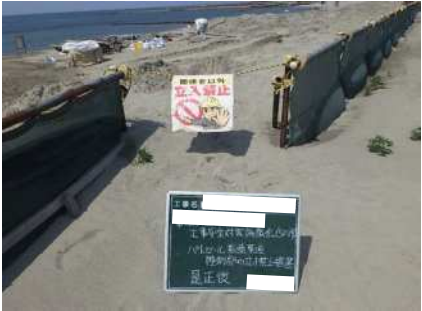
是正前	是正後
<p>施工箇所陸側部からの立入禁止措置がされていない。</p>	<p>施工箇所の陸側にトラロープと安全垂れ幕で立入禁止措置を実施した。</p>

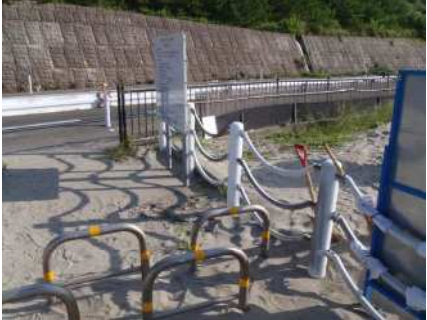
<p>釣り人が出したと思われるゴミがある。</p>	<p>ゴミの処分を行った。</p>

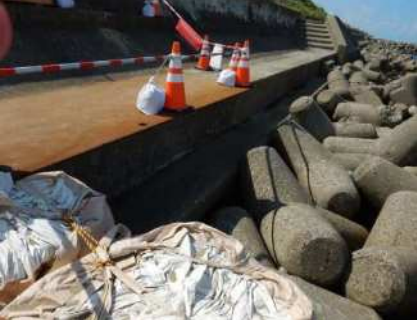
<p>敷鉄板の張出部は転落等の危険性がある。</p>	<p>仮置きしていた敷鉄板の撤去を行った。</p>

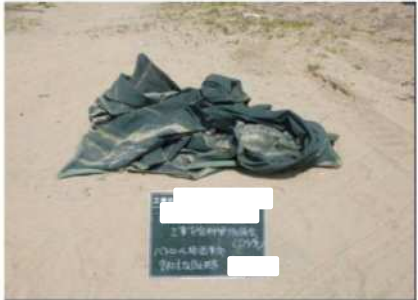
是正前	是正後
<p>資材が無造作に置かれており、海風により飛散する恐れがある。</p>	<p>飛散防止対策の実施 (資材を固縛し、重しを乗せた)</p>

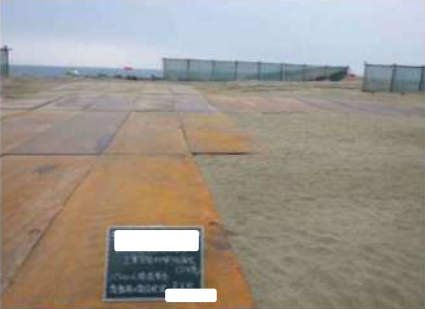
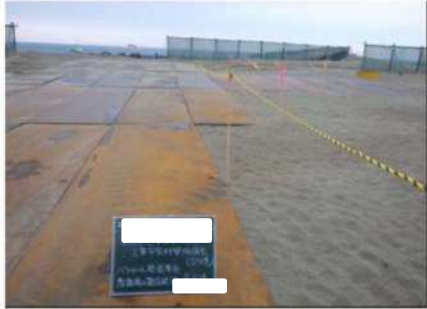
<p>工事車両が敷鉄板より脱輪し、砂上では車両がスタックする恐れがある</p>	<p>敷鉄板境界をポール、トラロープで明示</p>
