# 港湾工事等の安全対策について

令和5年5月

北陸地方整備局 港湾空港部

工事安全推進室

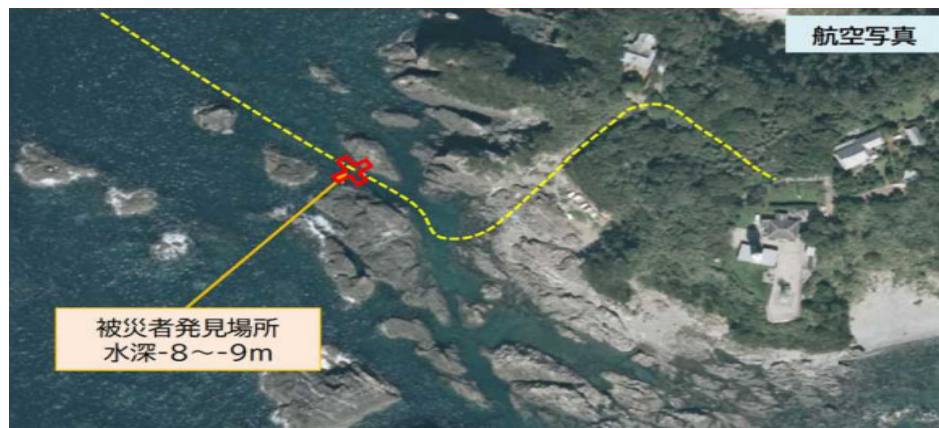
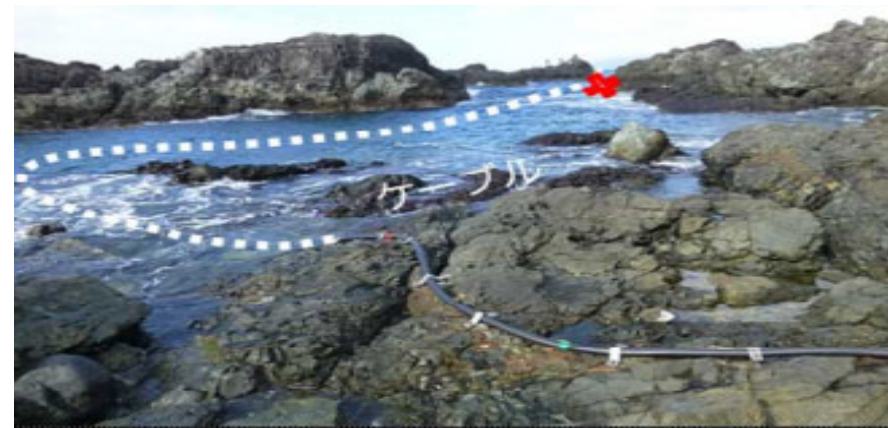
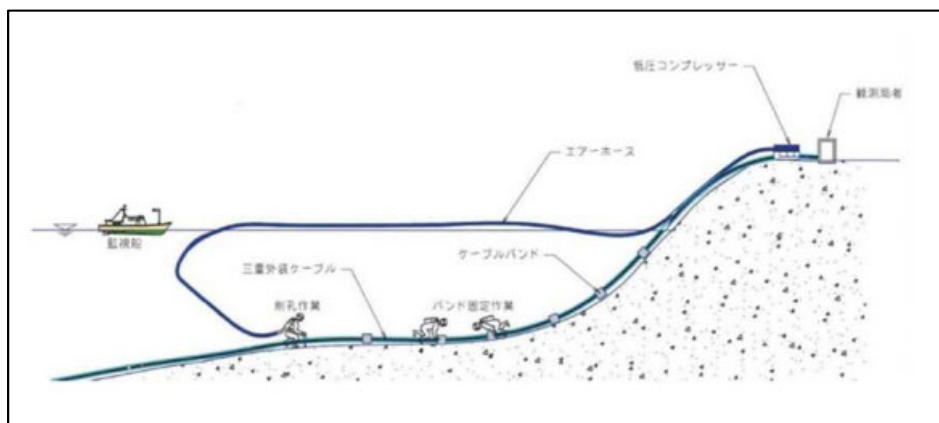
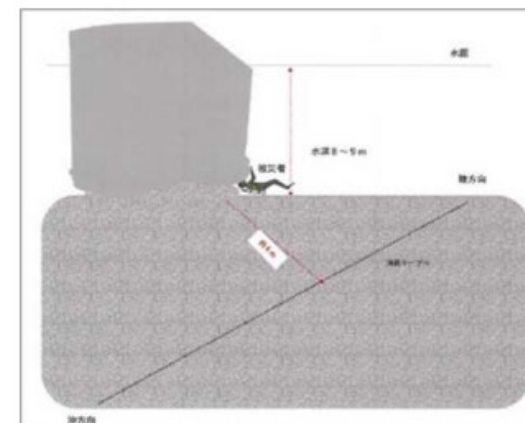
## 【被災の経緯（令和3年2月13日発生）】

波浪観測装置用の海底ケーブルを防護（サドルバンドによる固定）するため、被災者を含む潜水士3人がスクーバ式潜水を行っていた。

潜水士2人が潜水終了した後、地上監視から排気を確認できない状態で浮上が遅いため、別の潜水士（スタンバイダイバー）が捜索をしたところ、水深8～9mの岩場に引っかかっている被災者を発見した。

- ①ボンベによる潜水は必ず2人で行動することとされていたが、遵守されていなかった。
- ②潜水作業中、相手の状況確認が不十分であった。
- ③作業手順を周知していたが、十分な理解ができていなかった。
- ④監視員を配置していたが、異常の発見が遅れた。

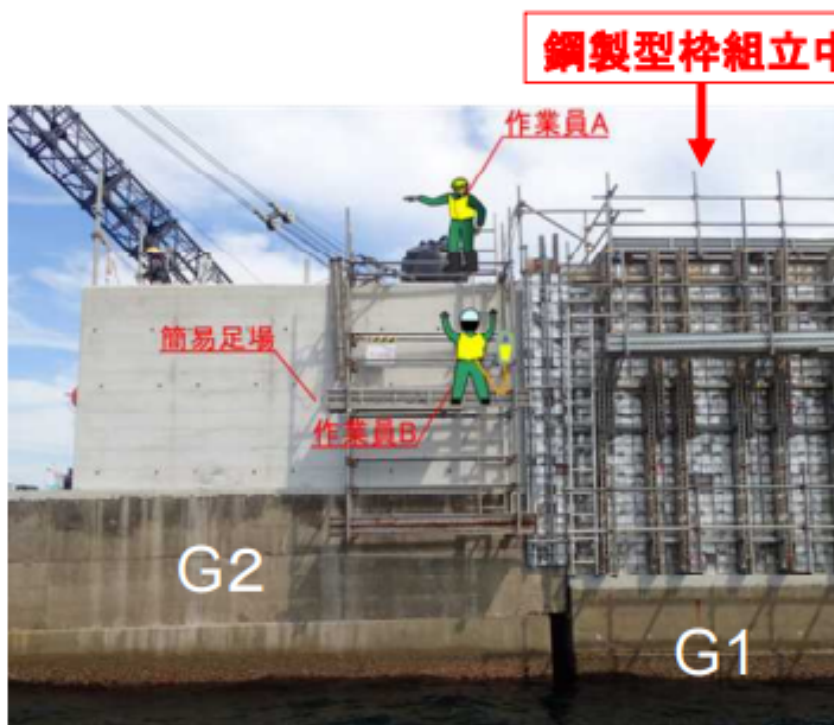
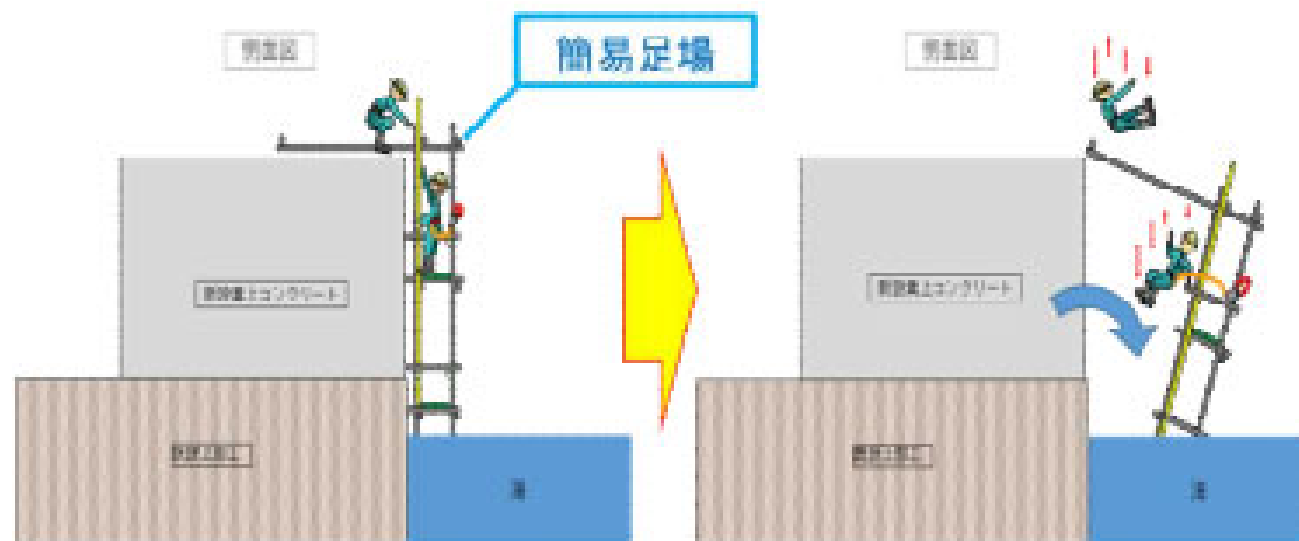
## 【被災の経緯（令和3年6月24日発生）】

防波堤の新設コンクリート上で型枠組立におけるホームタイの締め付け作業を行っていた。ホームタイ締め付けには簡易足場を使用していたが、設置時にゆすっても動かなかったため、ワイヤーでの固定を行わなかった。簡易足場上での作業中、動揺により簡易足場が動き被災者とともに海中へ落下した。

- ①簡易足場の固定対策を行っていなかった。
- ②嵩上コンクリートと調整コンクリートとの段差部に簡易足場の固定金具の一部が引っかかり、鉛直荷重の一部を支えてしまい、水平抵抗力（摩擦力）が低下。
- ③足場自重と作業員による型枠締め付け作業や港外側へもたれ掛かる等の動きにより、港外側に水平力が作用し、嵩上コンクリート正面と、簡易足場の単管との間に作用していた鉛直荷重による水平抵抗力（摩擦力）を超える足場状態となり港外側に落下した。

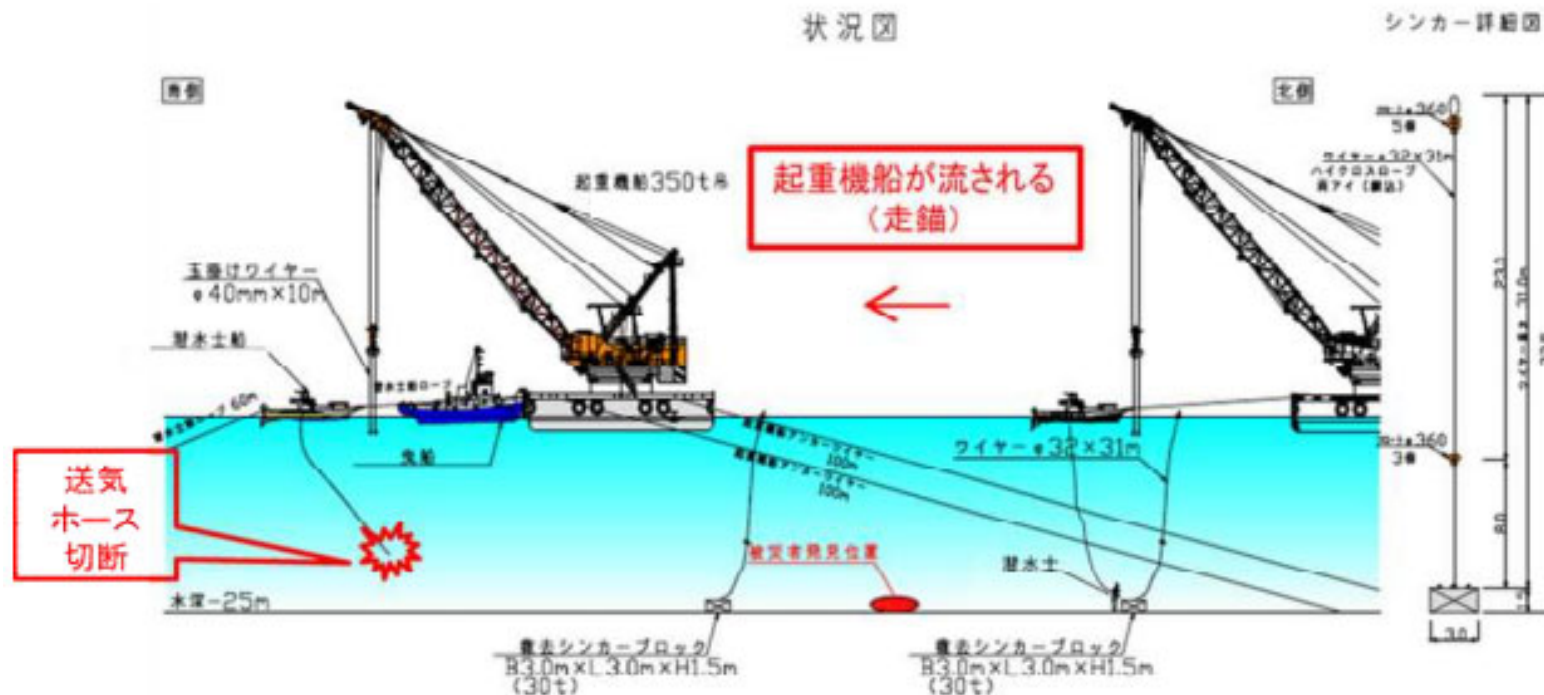
## 【被災の経緯（令和3年10月11日発生）】

防波堤築造工事において、シンカーブロックの撤去作業中に潜水士の送気ホースが切断する事故が発生したものの。作業開始時は、北西5~8m/sの風であったが、作業途中から北15m/s以上の風に変わり、起重機船が南西方向に動き始めた。潜水士から水中電話で着底連絡あり、送気確認後、ブロック確認を行うタイミングで、「何かに引っかかっている、ワイヤ-を伸ばしてくれ。」という連絡を最後に潜水士との通信が途絶。

- ①天候の急変の可能性をある程度予見できたが、予報より早く天候が急変することを想定せず作業を行った。
- ②起重機船アンカー長100mでは、外力（風速）の増加に対して把駐力が確保されなかったことが、事故後の検証で（計算）明らかとなった。
- ③送気ホース切断後、ヘルメット式潜水士が自力で浮上するための緊急浮上用装置（予備ボンベ）等が装着されていないなかった。
- ④作業計画段階において急な強い風が吹くことに対するリスクを考慮したアンカー長にしているか確認していなかった。

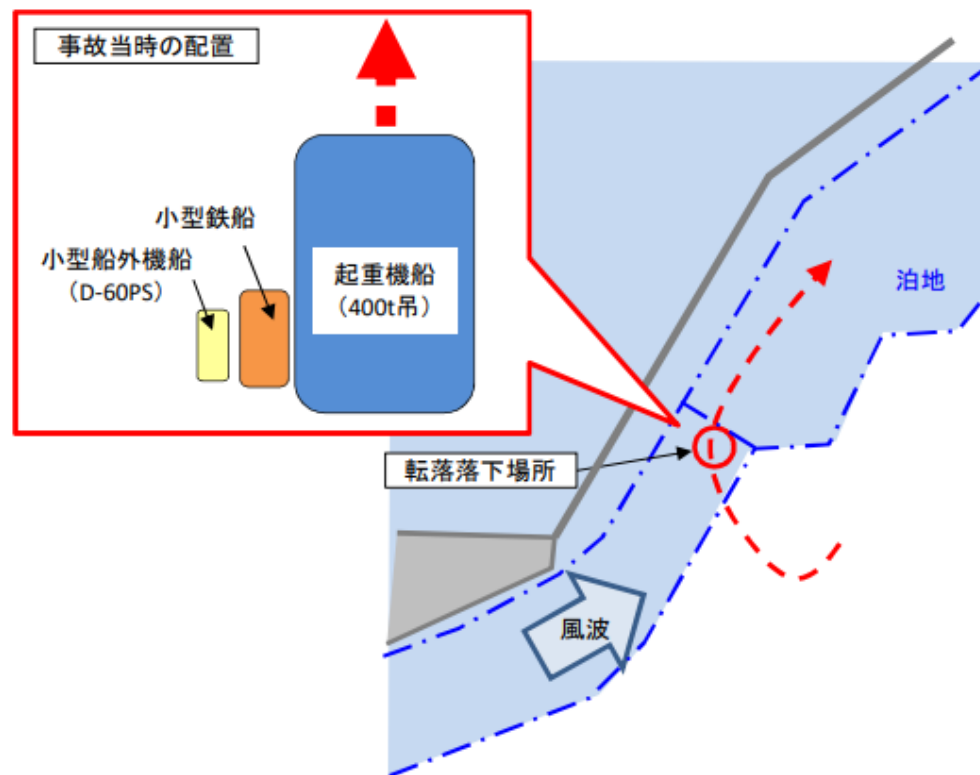
## 【被災の経緯（令和4年9月5日発生）】

防波堤築造工事の現場への移動中に、小型船外機船に乗っていた作業員が海に投げ出され、一時行方不明となった後、遺体で発見された。

- ①風波に脆弱な小型船外機船（軽量FRP船）を起重機船に横付け係留したまま航行したこと。
- ②航路内において航行中に横付け係留（曳航）物を解放したこと。
- ③当日の予定に無い作業（小型船外機船に切り離し）において、作業の責任者を定め相互の連絡合図が行われず、作業員による独自の判断がされたこと。
- ④横付け係留（曳航）にあたって、係留船舶に対する見張りを立てなかったこと。
- ⑤被災者が落水した際、ライフジャケット（膨張式）が機能していなかったこと。
- ⑥落水した被災者が作業船団から離されてしまい救助に時間を要したこと。

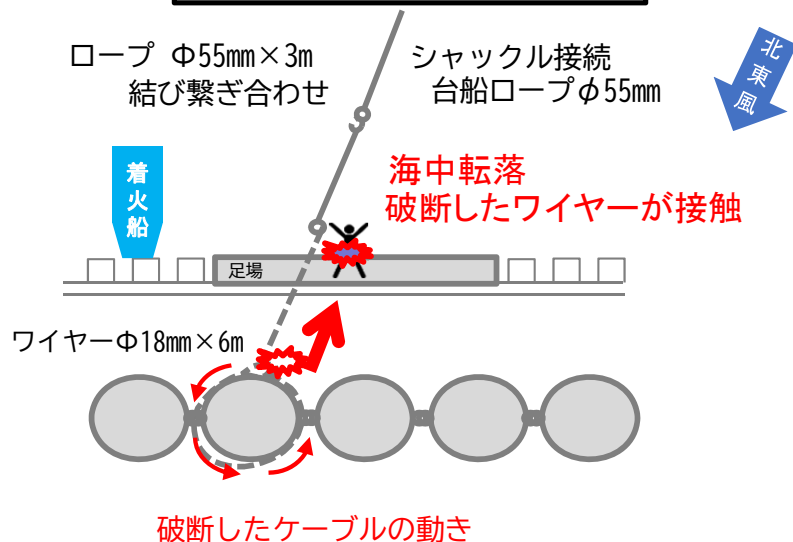
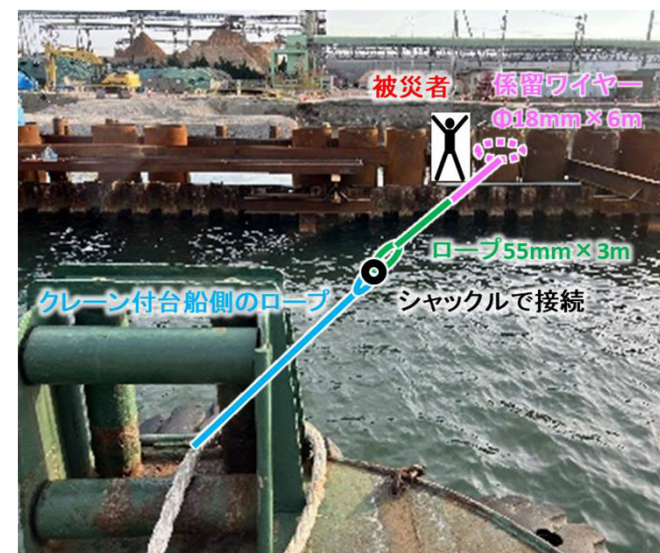
### 【被災の経緯（令和4年10月2日発生）】

鋼管矢板打設にあたり地中障害物（コンクリート杭）を撤去するため、海上からクレーン付き台船により回転切削圧入機を打設済鋼管矢板（反力杭）に設置後、係留解除作業を行ったところ、クレーン付き台船の係留ワイヤーの先端が破断し、近くにいた作業員の左脇腹に接触し海中に落下。

- ① ワイヤーの管理状況が不適切
- ② 安全点検が不十分
- ③ 安全性に問題のあるワイヤーを使用
- ④ 安全管理に対する意識が企業・現場作業員ともに低かった
- ⑤ 船舶・機械・工具等の持ち込み時・始業前点検について、さらなる下請けに対する指導が必要 【着火船船長（被災者）が担当外作業をした】
- ⑥ 被災者は担当外の係留ロープ解除作業を行おうとした
- ⑦ 被災者は係船ロープ付近が危険な場所であることを認識しつつも、ワイヤーを外せるタイミングだと勘違いした
- ⑧ 危険場所における安全教育が不十分
- ⑨ 安全教育訓練のさらなる下請けに対する指導が必要

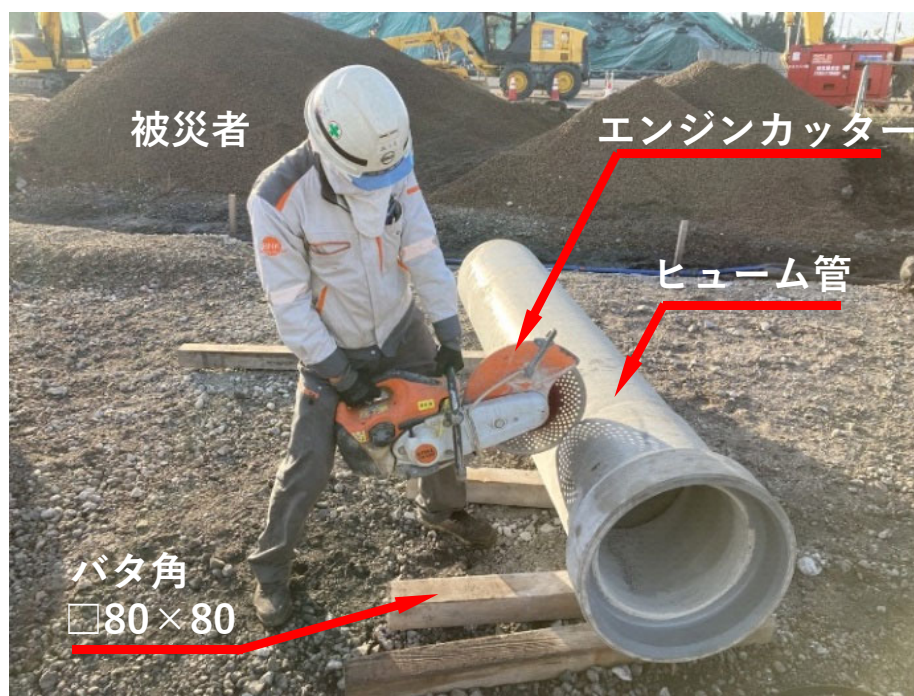
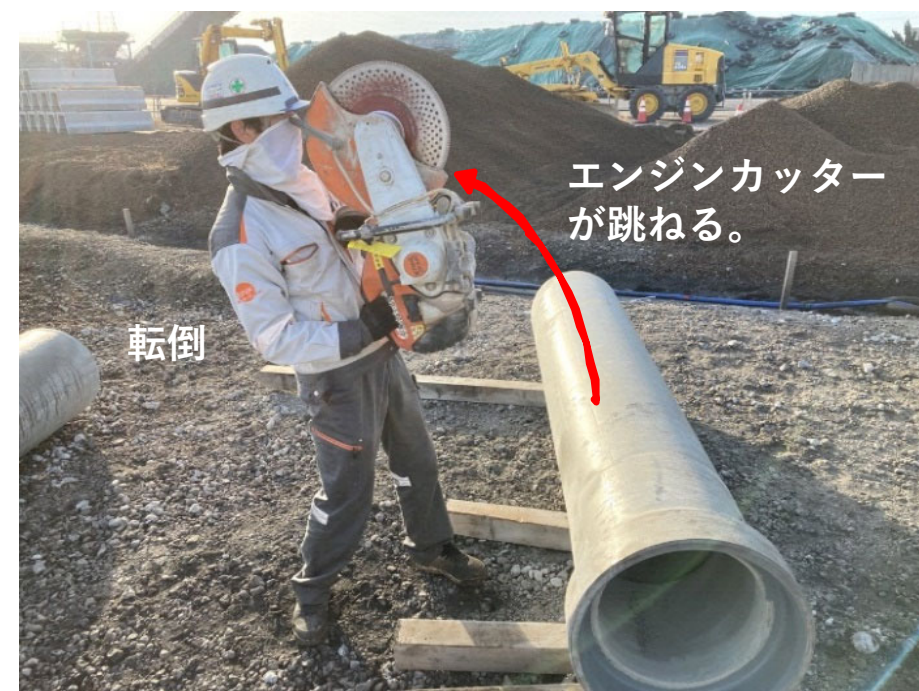
これは、令和4年11月27日に岸壁築造工事において、集水桝につなぐヒューム管の延長調整のため標準管(φ400・長さ2.43m・重さ306kg)を4本のバタ角材上(台木)に設置し、エンジンカッターで切断していた。12時15分頃、ヒューム管切断完了の瞬間、ヒューム管が動き、エンジンカッターの回転しているブレードにヒューム管が接触し、その反動でエンジンカッター本体が跳ね上がり、切断していた作業員（被災者）の右目上脛と右頬に接触し負傷した。

- ①ヒューム管の設置および固定方法が不適切であったこと。
- ②作業手順書の記載内容が具体性に欠けていたこと。
- ③当該作業に対する安全指導が不十分であったこと。

長手のヒューム管が内側に傾き、回転しているエンジンカッターに接触し、反動でカッター本体が跳ね上がり、顔に当たって被災した。
