# 管内直轄港湾空港関係 工事安全の「見える化」

令和5年1月

北陸地方整備局港湾空港部

第Ⅰ部 管内直轄港湾空港工事における事故災害  
（平成21年度～令和4年度）  
（令和5年1月31日現在）

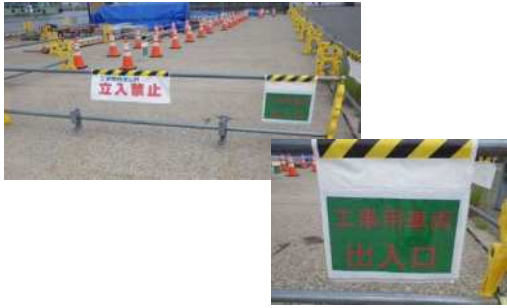
| 是正前 | 是正後 |
|---|---|
| バリケード内への出入り口が見当たらない。 | 出入り口を設置した。 |

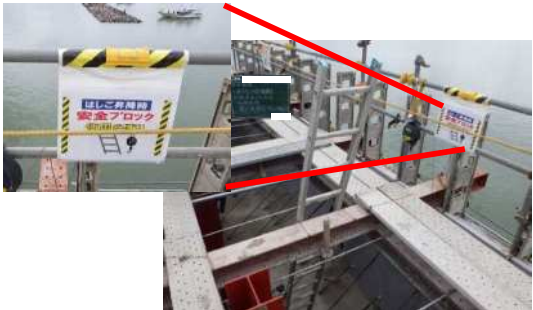
| <p>是正前</p> <p>型枠内へ降りる昇降ハシゴまでの通路に、親綱などの転落防止設備が必要では</p> | <p>是正後</p> <p>通路脇に親綱を設置し、昇降ハシゴ部に安全ブロックを設置し明示した</p> |

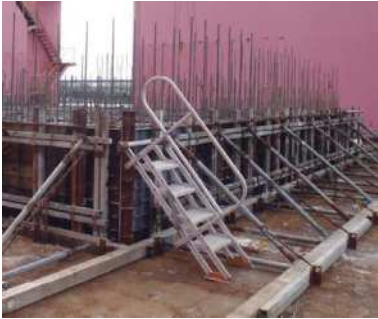
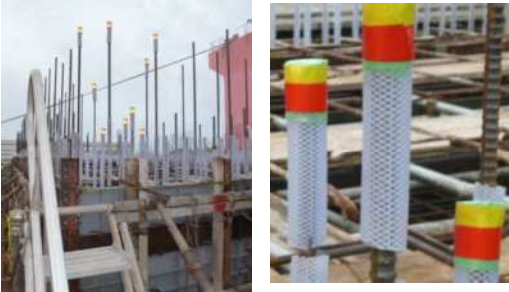
| 是正前 | 是正後 |
|---|---|
| <p>昇降階段上がり口付近の鉄筋養生が必要である。</p> | <p>鉄筋にビニールの養生材を取り付けた。</p> |

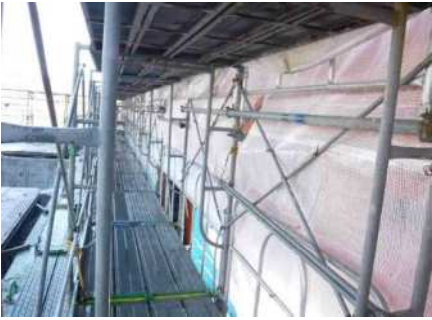
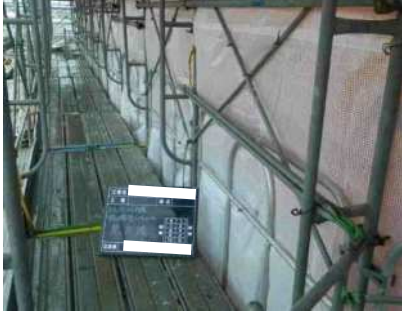
| 是正前 | 是正後 |
|---|---|
| <p>外周足場のシート(外側)が破れている。</p> | <p>強風により破損していたため、シートを補修した。</p> |

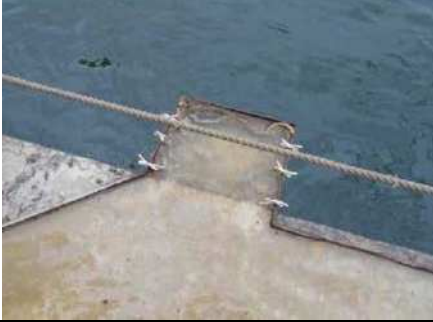
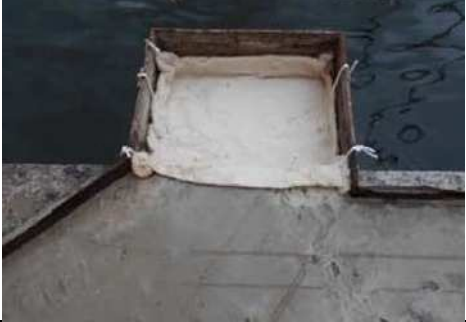
| 是正前 | 是正後 |
|---|---|
| <p>FD上の排水部において目詰まりが発生している。</p> | <p>排水部に配置しているフィルター材(吸着マット)を新しいものに交換した。</p> |

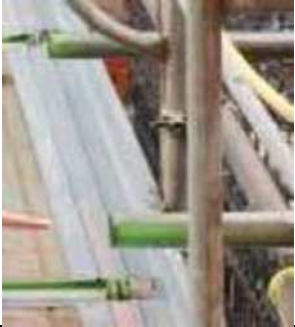
| 是正前 | 是正後 |
|---|---|
| <p>単管の端部が足場通路上に飛び出している。</p> | <p>単管キャップを取りつけた。</p> |

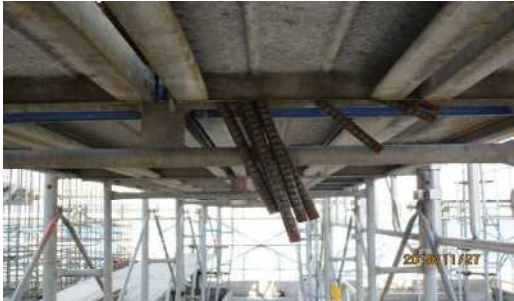
| 是正前 | 是正後 |
|---|---|
| <p>足場の布板の隙間から鉄筋が出ている。</p> | <p>鉄筋を足場上に仮置く際、鉄筋が突出しないよう置き方を変え、指導徹底。</p> |

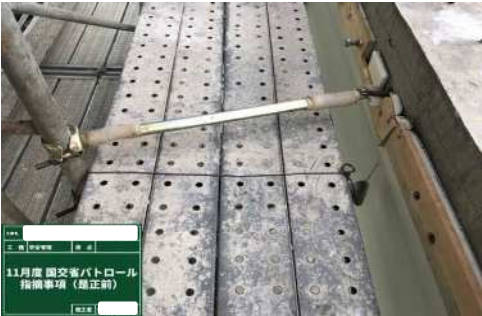
| 是正前 | 是正後 |
|---|---|
| <p>ブラケット足場上の壁つなぎを養生しておくこと。</p> | <p>トラ柄のサントラスリットで養生し、明示した。</p> |

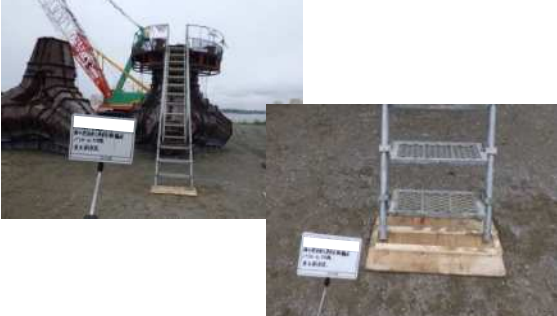
| 是正前 | 是正後 |
|---|---|
| <p>足場の昇降階段の下が不安定である。</p> | <p>昇降階段の下に板を敷き滑り止め対策を実施した。</p> |

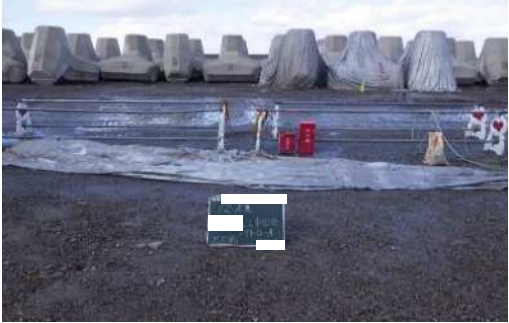
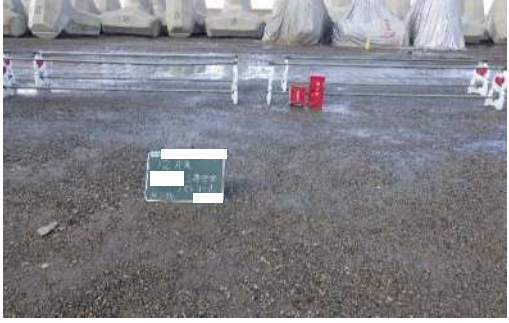
| 是正前 | 是正後 |
|---|---|
| <p>養生シートがたばこの喫煙箇所付近に置かれている。</p> | <p>資材の整理整頓を行った。</p> |

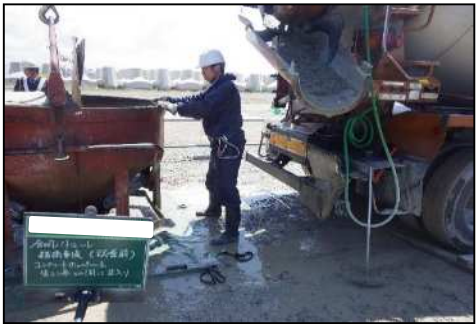
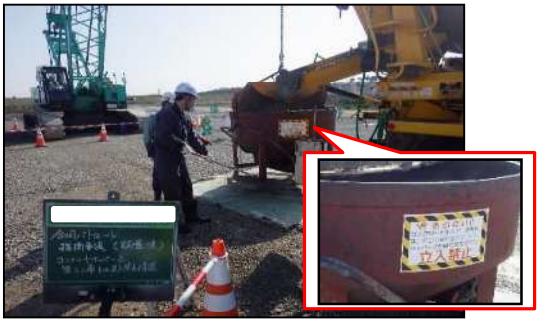
| 是正前 | 是正後 |
|---|---|
| <p>コンクリートホッパと生コン車の間には立ち入らせない事。</p> | <p>立入禁止看板をホッパに設置し、更に、鍵フックの使用による誘導の徹底。</p> |

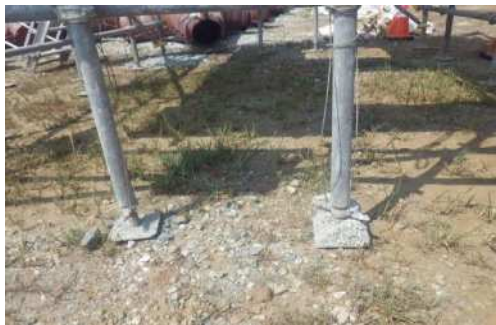
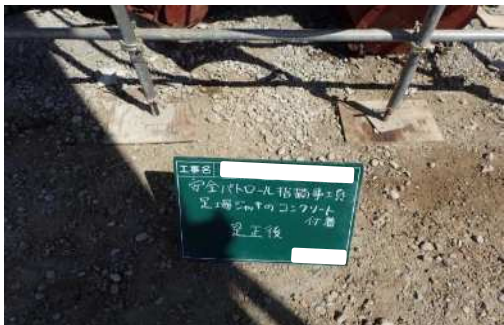
| 是正前 | 是正後 |
|---|---|
| <p>足場のベースにコンクリートが付着している。また不陸箇所に敷板等を設置する事。</p> | <p>付着コンクリートの除去、及び不陸箇所に敷板を設置。</p> |

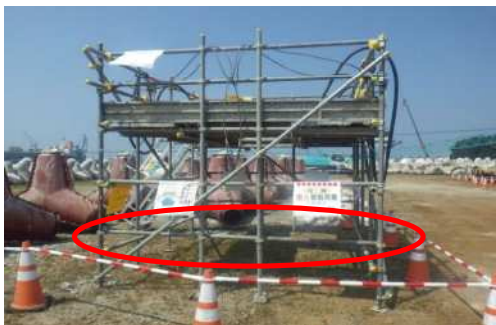
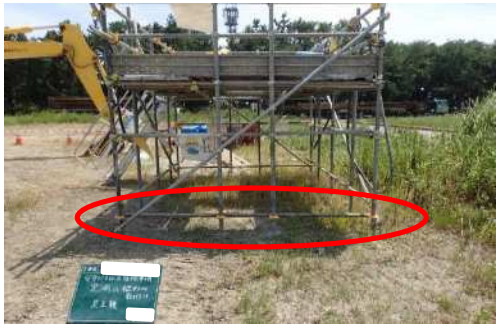
| 是正前 | 是正後 |
|---|---|
| <p>単管足場の根がらみの位置が高い</p> | <p>根がらみの位置を是正(高さを下げた)</p> |

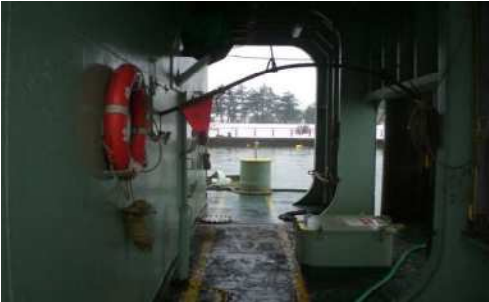
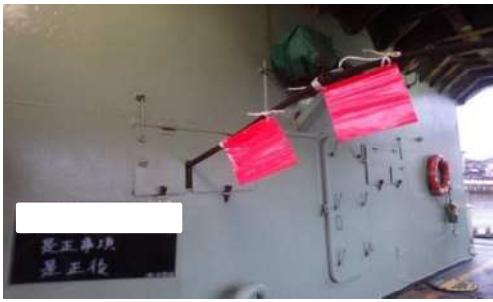
| 是正前 | 是正後 |
|---|---|
| 船尾側の通路において、頭上を通るワイヤーに付けられている注意喚起旗が油等で汚れている。 | 注意喚起旗を交換して、視認性を向上させた。 |

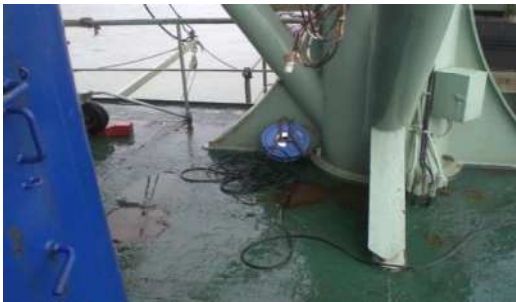
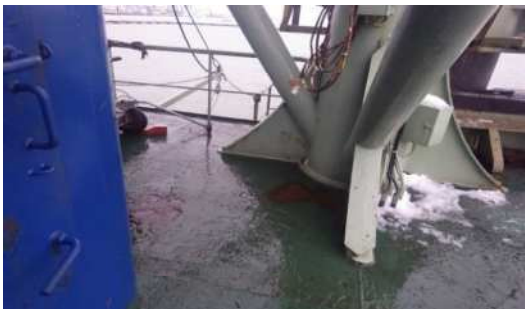
| 是正前 | 是正後 |
|---|---|
| 電エドラムが屋外に置かれており、漏電の可能性がある。 | 電エドラムが不要となったため、船内に片付けた。 |

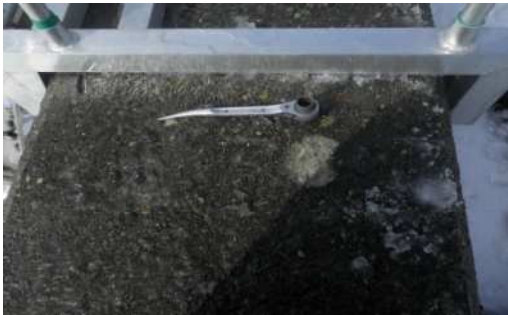
| 是正前 | 是正後 |
|---|---|
| 護岸上への昇降設備脇に、工具(ラチェット)が片付け忘れられていた。 | 工具の片づけを実施し、作業員へ片付け徹底を周知した。 |

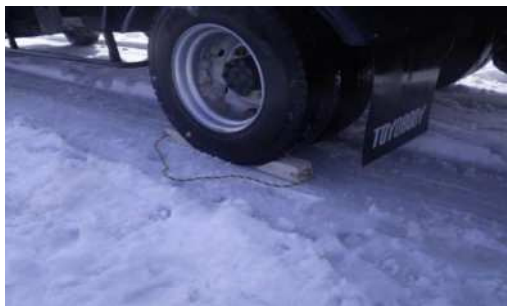
| 是正前 | 是正後 |
|---|---|
| 排砂管荷降し時、運搬車両の4tトラックに輪止めがなされていなかった。 | 4tトラックへの輪止め使用を徹底した。 |

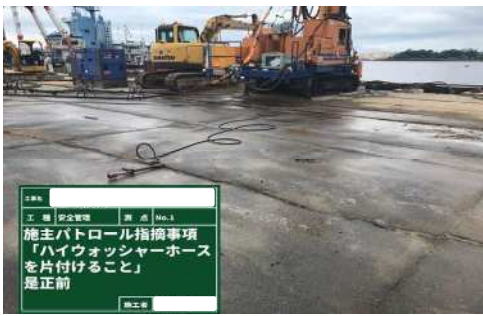
| 是正前 | 是正後 |
|---|---|
| ハイウオッシャーホースがヤード上で歩行の支障となっている。 | ホースの格納を指導徹底。 |

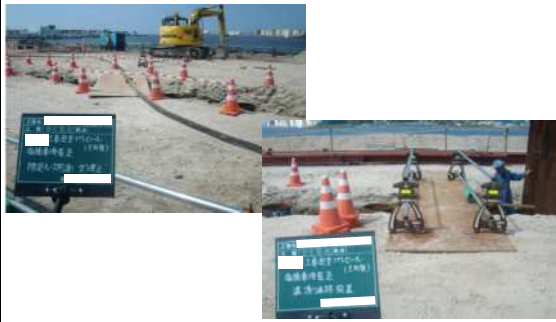
| 是正前 | 是正後 |
|---|---|
| 排泥の配管渡し(鉄板)を作業員が渡っている<br>(配管は動くので溝に転落の危険がある) | 排泥ホース渡板上の通行を禁止しコーンバーで明示。<br>配管ホース渡板とは別に作業員通路を設置 |

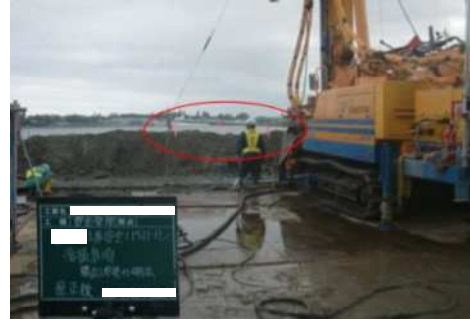
| 是正前 | 是正後 |
|---|---|
| <p>地盤改良機の側部に張り出している単管が作業員と接触すると危ない</p> | <p>張り出した単管に明示テープを設置し視認性を上げた</p> |

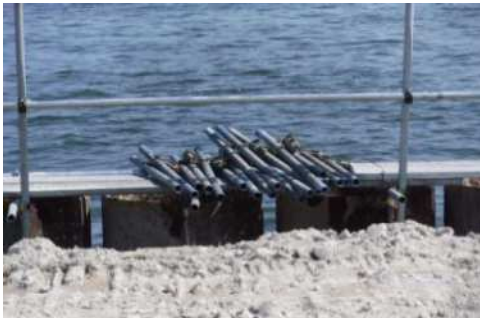
| 是正前 | 是正後 |
|---|---|
| <p>単管足場上に単管等が不安定に置かれていた</p> | <p>足場上の材料を片付けた</p> |

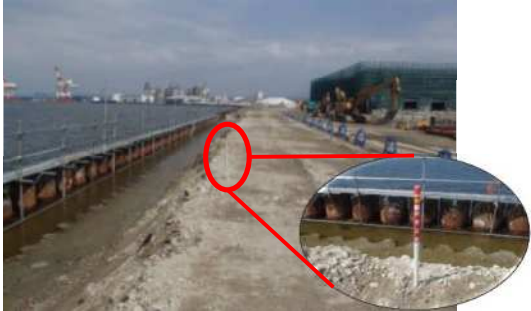
| 是正前 | 是正後 |
|---|---|
| 掘削仮置土の法肩注意表示がない | 法肩注意喚起設備を配備した |

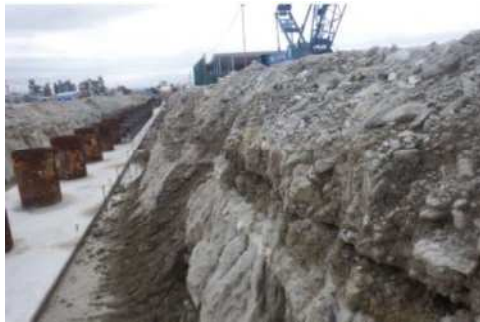
| 是正前 | 是正後 |
|---|---|
| 掘削法面に浮石があり転石の危険性がある | 落石防止ネットを掘削法面に設置した |

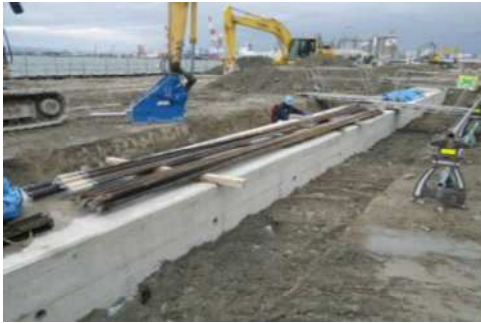
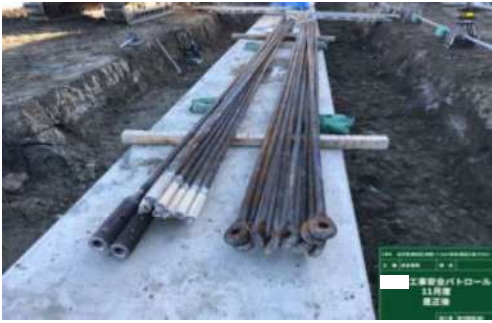
| 是正前 | 是正後 |
|---|---|
| 控えコンクリート上に置かれたタイロッドの固縛が解除されている | 荷崩れ防止用に砂袋を配置した |

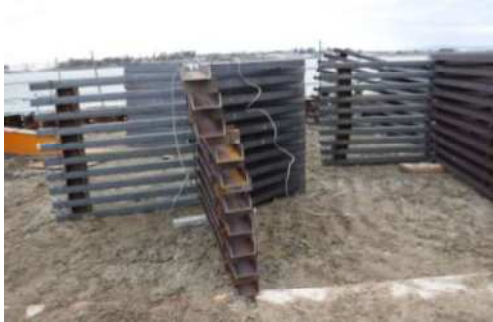
| 是正前 | 是正後 |
|---|---|
| 玉掛ワイヤーに点検されていないものがあった。 | 玉掛ワイヤー点検後、点検色赤テープを付けた |

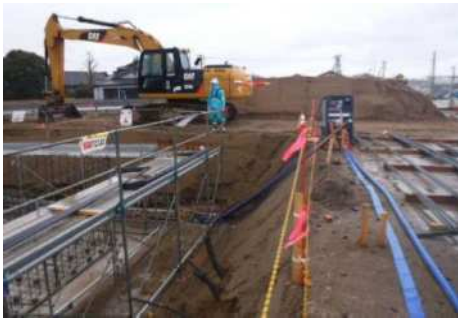
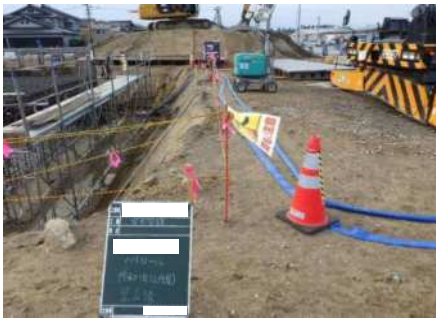
| 是正前 | 是正後 |
|---|---|
| 転落防止柵が法肩に近すぎる | 法肩より離して設置し直した |

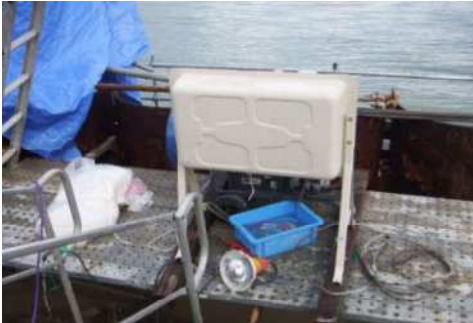
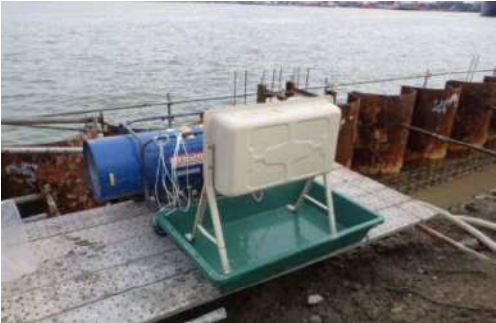
| 是正前 | 是正後 |
|---|---|
| ジェットヒーター燃料タンクに油漏れ対策がされていない。 | 防油堤を設置した |

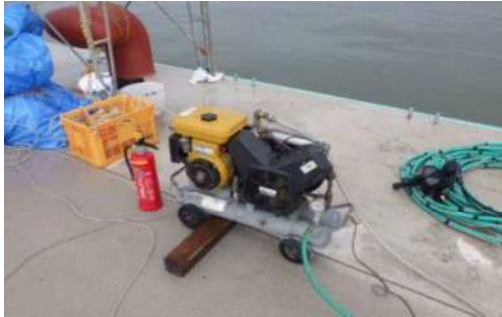
| 是正前 | 是正後 |
|---|---|
| <p>コンプレッサーが岸壁直角に配置され、固定されていない。(海に落下の可能性がある)</p> | <p>輪留めをし、岸壁平行に配置した</p> |

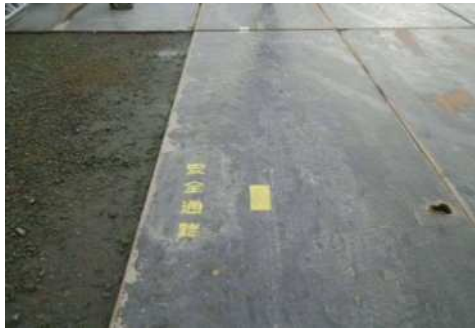
| 是正前 | 是正後 |
|---|---|
| <p>敷鉄板の安全通路を立体的な表示(カラーコーン等)にした方がよい。</p> | <p>単管バリケードを設置し、立体的に表示した。</p> |

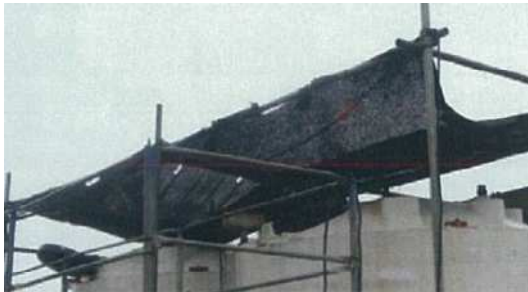
| 是正前 | 是正後 |
|---|---|
| タンク養生ネットの補修。 | タンク養生ネット補修を実施した。 |

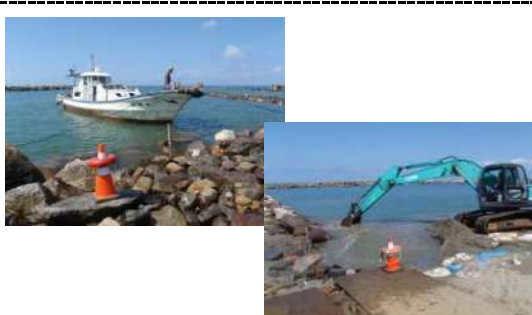
| 是正前 | 是正後 |
|---|---|
| <p>現地は救命浮環は、もう少し作業現場の近くに設置すべき。</p> | <p>救命浮環を作業現場近くに設置した。</p> |

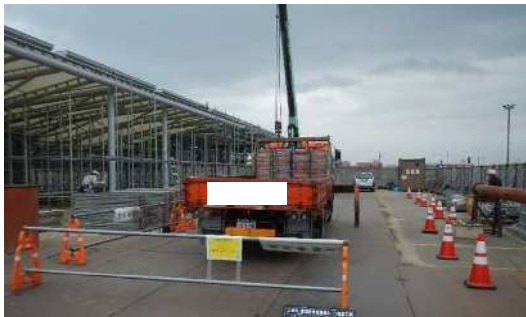
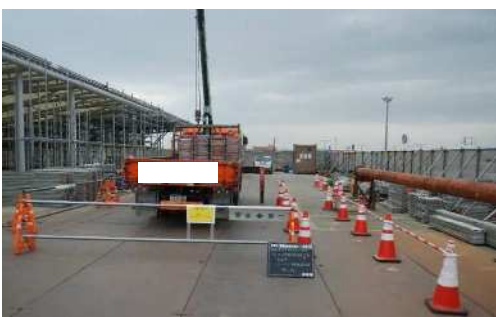
| 是正前 | 是正後 |
|---|---|
| ユニック車脇の安全通路がない。 | ユニック車脇に安全通路を確保した。 |

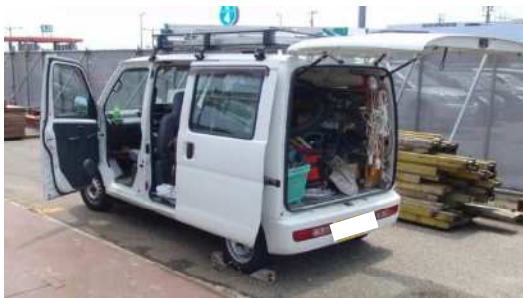
| 是正前 | 是正後 |
|---|---|
| 無人の車の管理が徹底されていない。 | 車の管理を徹底した。 |

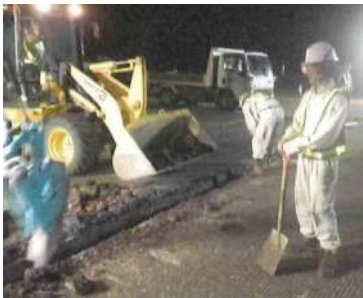
| 是正前 | 是正後 |
|---|---|
| はつり作業の際に保護めがねを着用していない作業員がいた。 | 直ちに保護めがねを着用し、今後は着用していることを確認確認してから作業開始することとした。 |

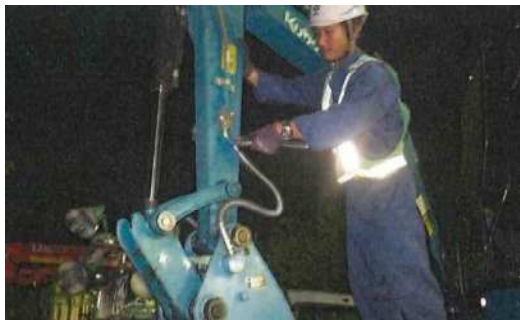
| 是正前 | 是正後 |
|---|---|
| ブレーカーからの油漏れが見つかったので、チェックをしっかりと行うこと。 | 始業前・終業時点検を確実にを行うよう指導した。 |

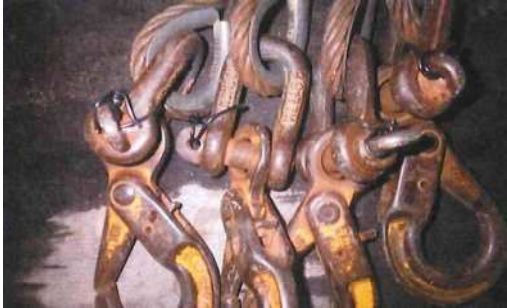
| 是正前 | 是正後 |
|---|---|
| ユニックのシャックルが緩みかけていた。 | 番線を使用し、シャックルの外れ止め対策を実施した。 |

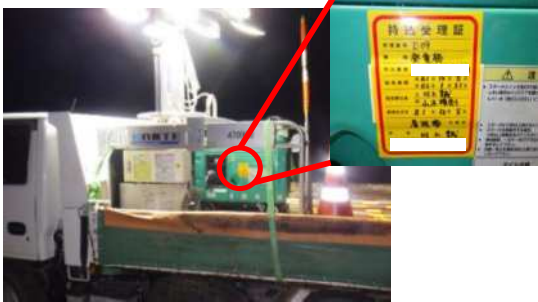
| 是正前 | 是正後 |
|---|---|
| 発電機の取扱責任者の明示されていない | 現場で使用している全ての発電機に<br>取扱責任者(正副)を明示した |
