能登半島等における港湾の復旧設計方針 概要②

第3回 令和6年能登半島地震被災港湾施設復旧技術検討会

「能登半島等における港湾の復旧設計方針」のとりまとめ

能登半島地域の港湾の被災状況及び対応状況

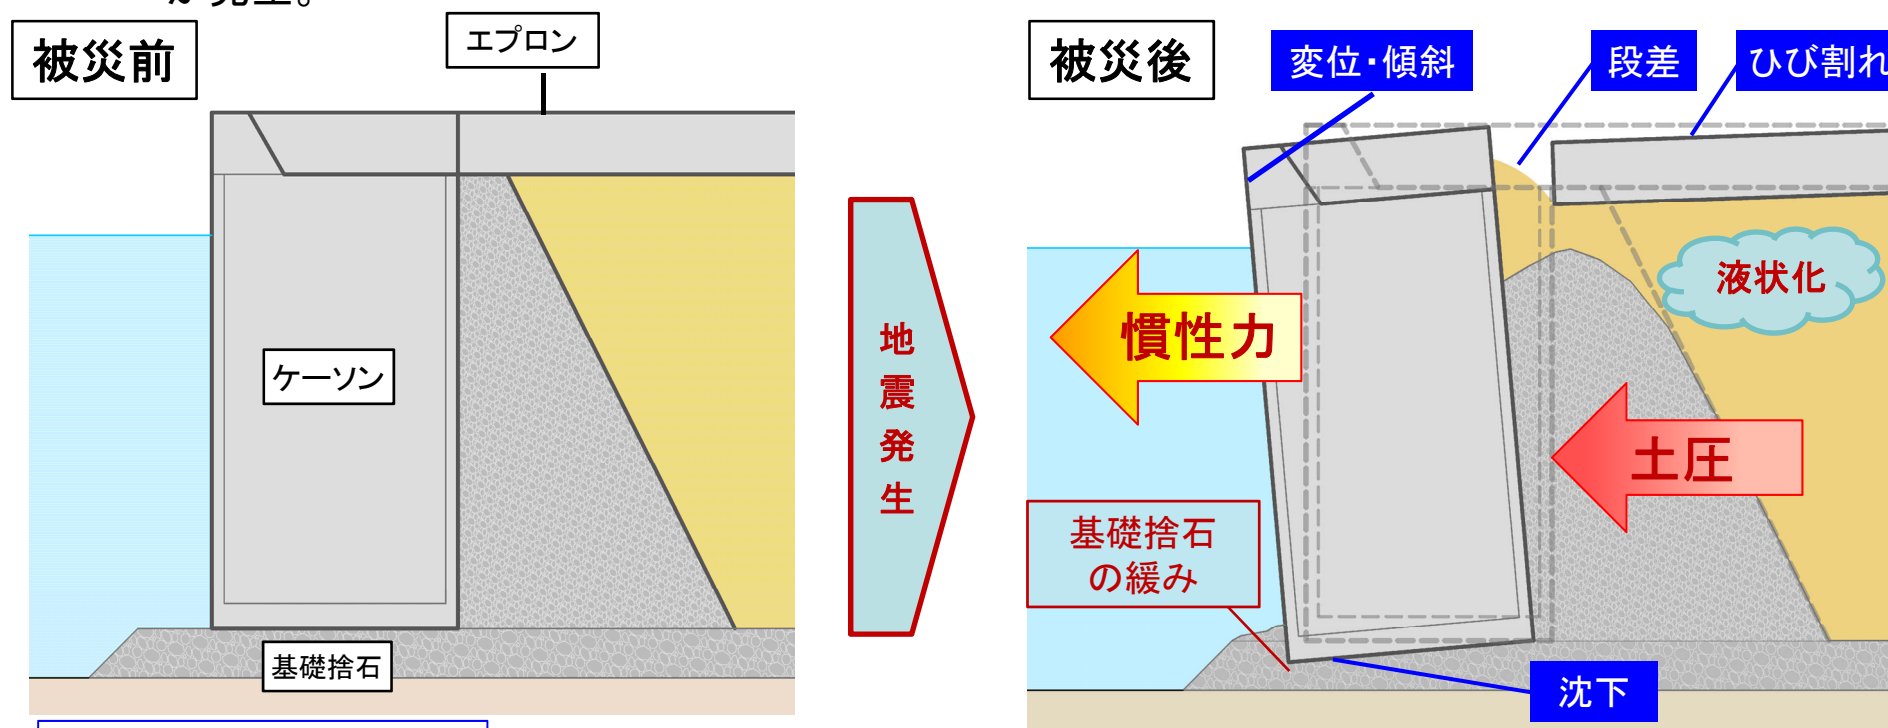
係留施設(重力式)の被災メカニズムと復旧設計の考え方

- 地震による施設背後地盤の液状化等が原因と考えられるケーソンの変位や傾斜、エプロンのひび割れや段差が発生。
- 基礎捨石が乱された(緩んだ)ことが原因と考えられるケーソンの基礎捨石へのゆすりこみ沈下が発生。

- 被災状況に応じて、施設の安定性を満足させるため、背面土圧の軽減やブロック等の再設置等により被災前の機能へ復旧。
- 軽微な損傷の施設については、修復等に対応。

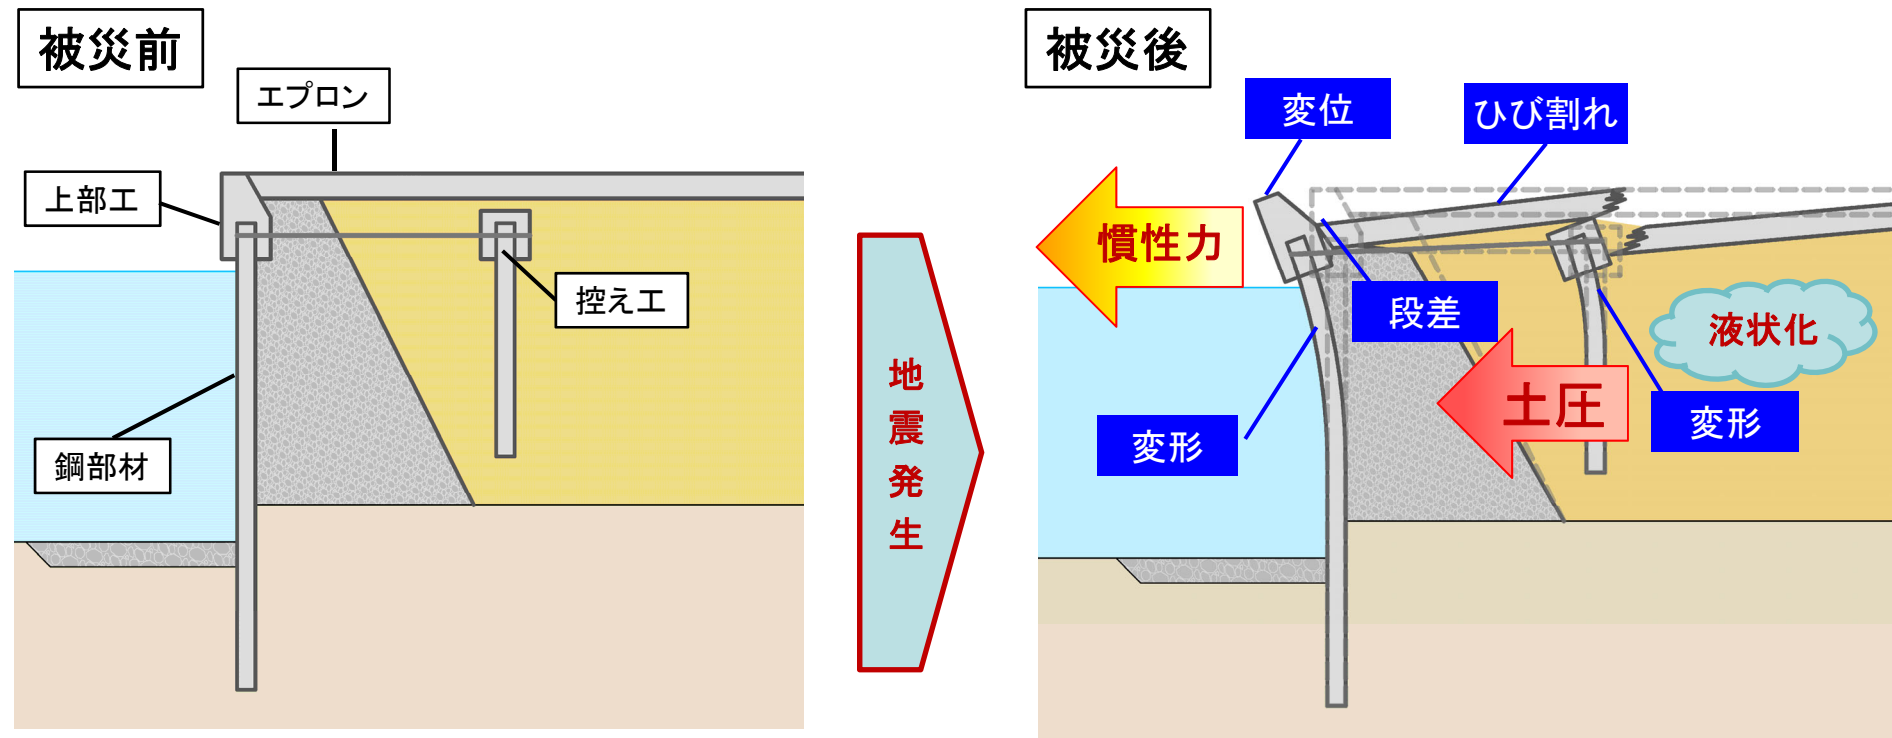
- 地震の水平力と背後地盤の液状化が原因と考えられる鋼部材(鋼管矢板、鋼矢板)の変形、控え工の変形、エプロンのひび割れや段差、上部工の変位が発生。

- 被災状況に応じて、被災履歴を踏まえた部材の応力評価を行い、必要に応じて部材の補強や鋼部材の設置等により被災前の機能へ復旧。
- 軽微な損傷の施設については、修復等に対応。

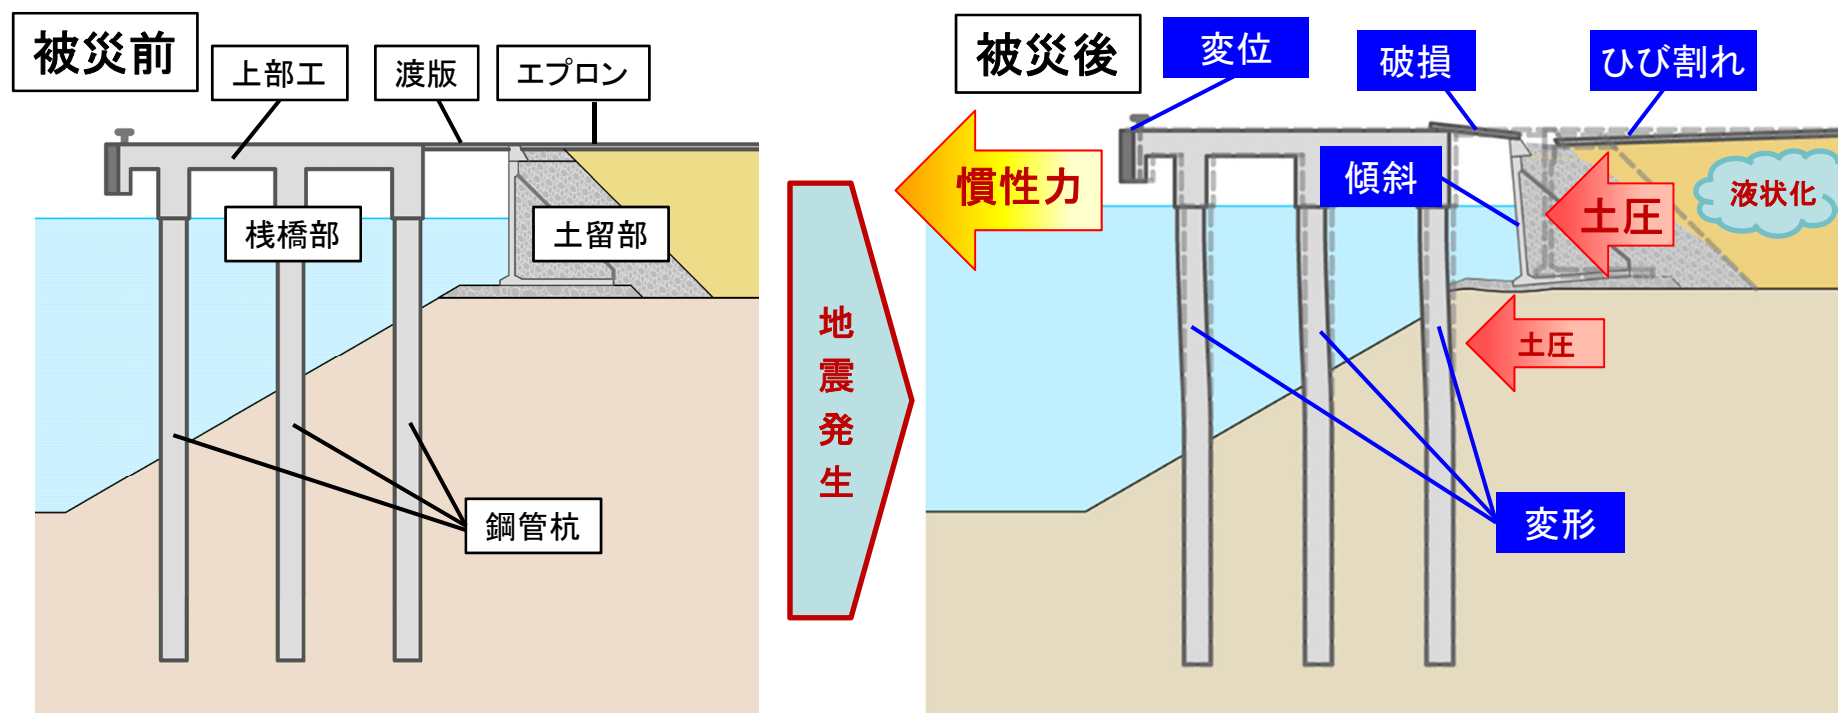
係留施設(棧橋式)の被災メカニズムと復旧設計の考え方

- 地震時の棧橋部と土留部の挙動の違いが原因と考えられる段差が発生し、渡版が破損。
- 棧橋法線が変位している箇所は、地震動により鋼管杭が変形している可能性。
- 土留部は、液状化が原因と考えられる壁体の傾斜やエプロンにひび割れが発生。

- 被災状況に応じて、被災履歴を踏まえた部材の応力評価を行い、必要に応じて部材の補強や新たな鋼部材の設置等により被災前の機能へ復旧。
- 軽微な損傷の施設については、修復等に対応。

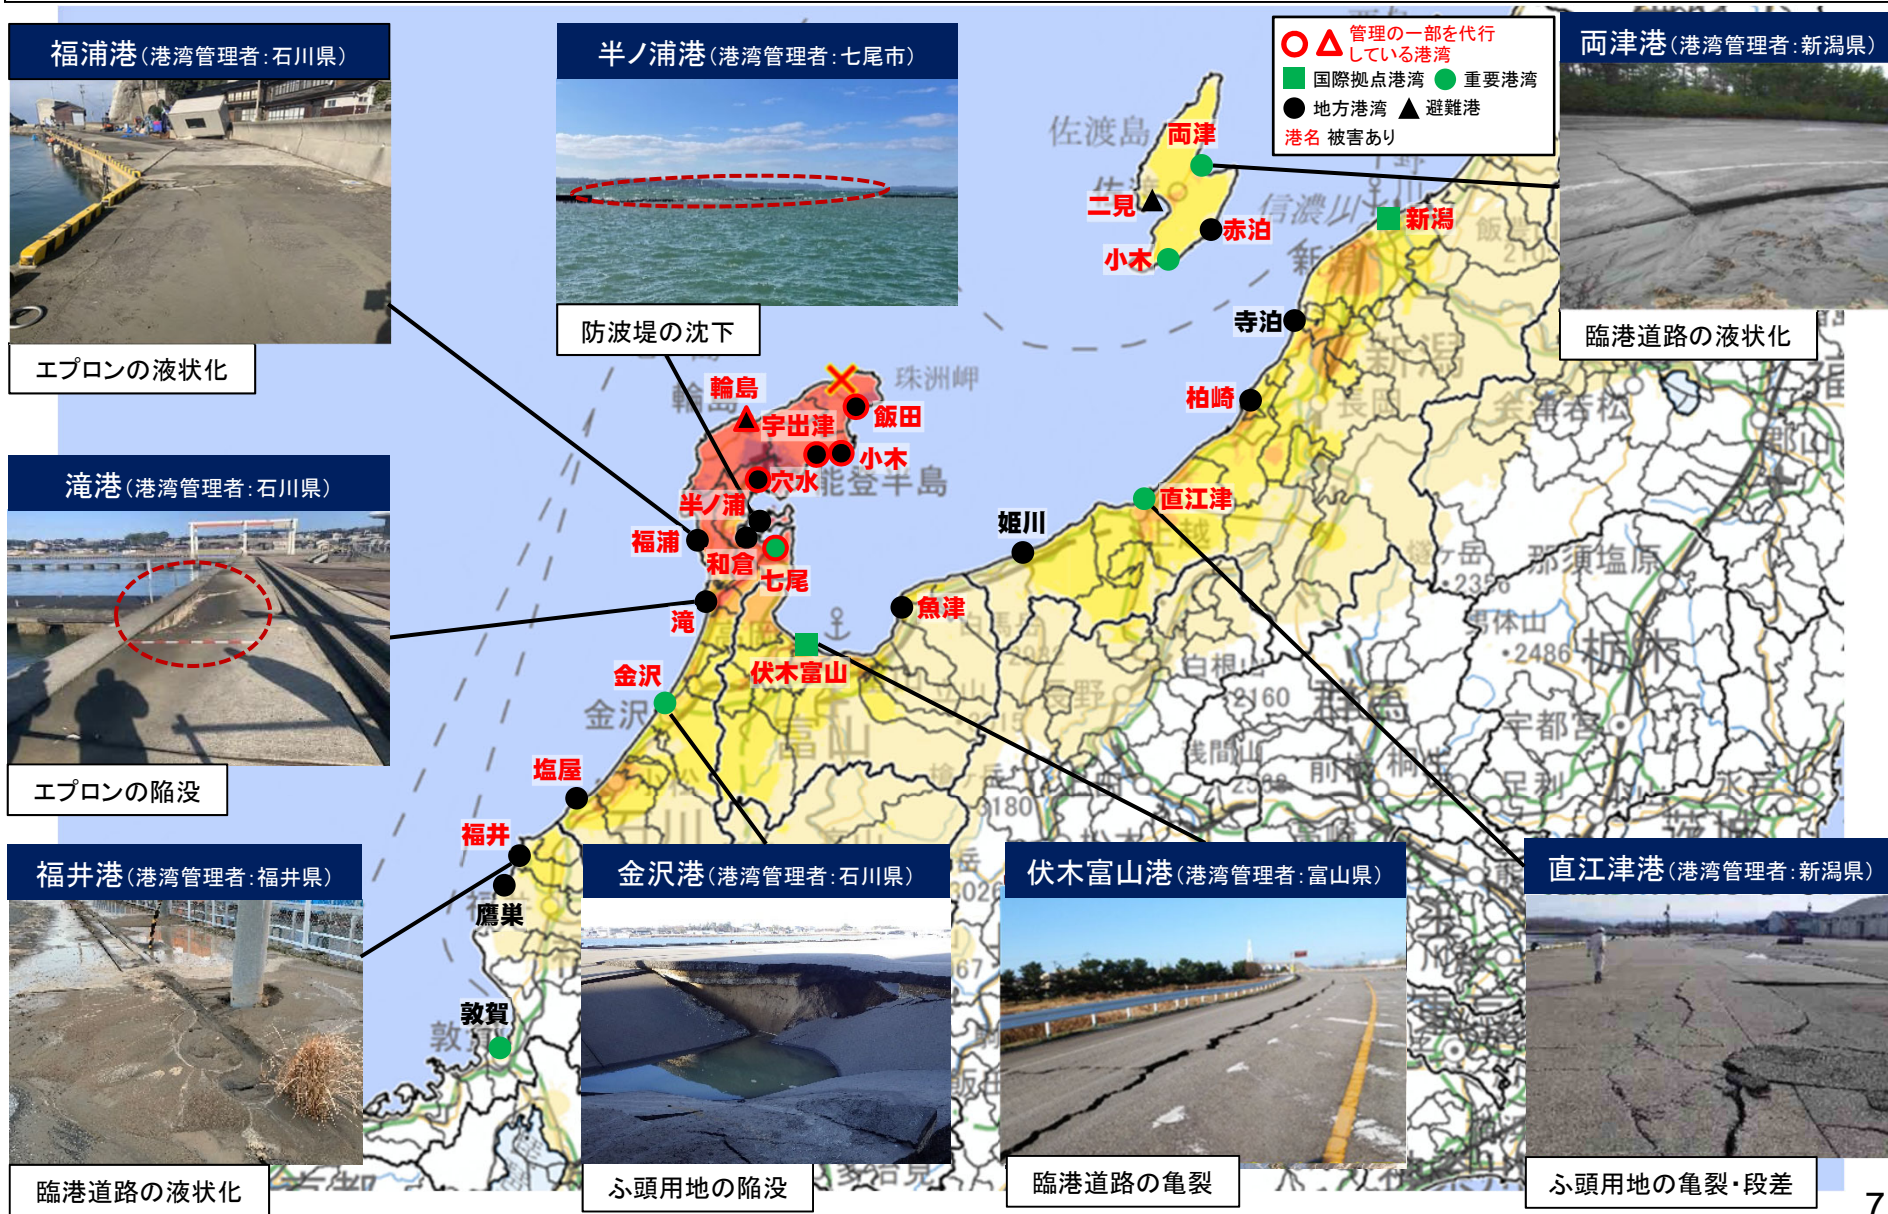
令和6年能登半島地震による港湾の被害概要(一部管理中の能登半島地域6港湾を除く)

■ 北陸地方整備局管内の29港湾のうち、22港湾で被害が発生。
