港湾工事等の安全対策について

北陸地方整備局 港湾空港部
工事安全推進室

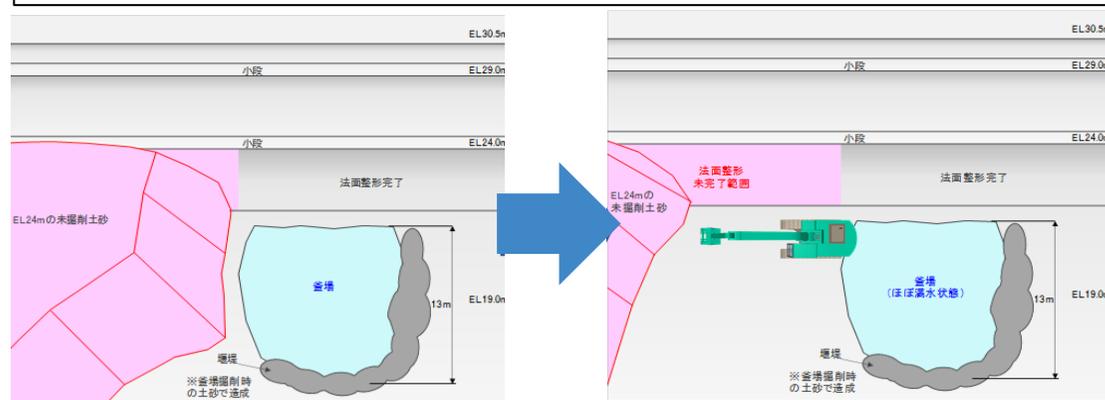
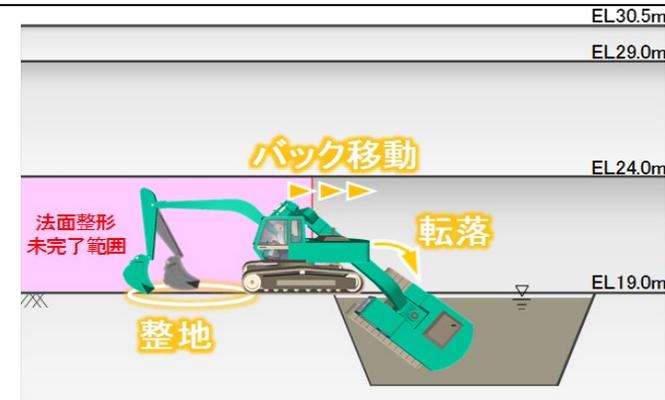
- 安全な作業環境整備(釜場への転落防止対策として土堰堤の設置)の手順が徹底されておらず、土堰堤が一部設置されていない箇所から重機が転落した。

釜場掘削完了時の状況

事故発生直前の状況

事故発生時における釜場の土堰堤の状況

転落時の状況

再発防止対策 釜場の仕様や土堰堤の施工方法など安全な作業環境整備の手順を明確化し、確実に実施。

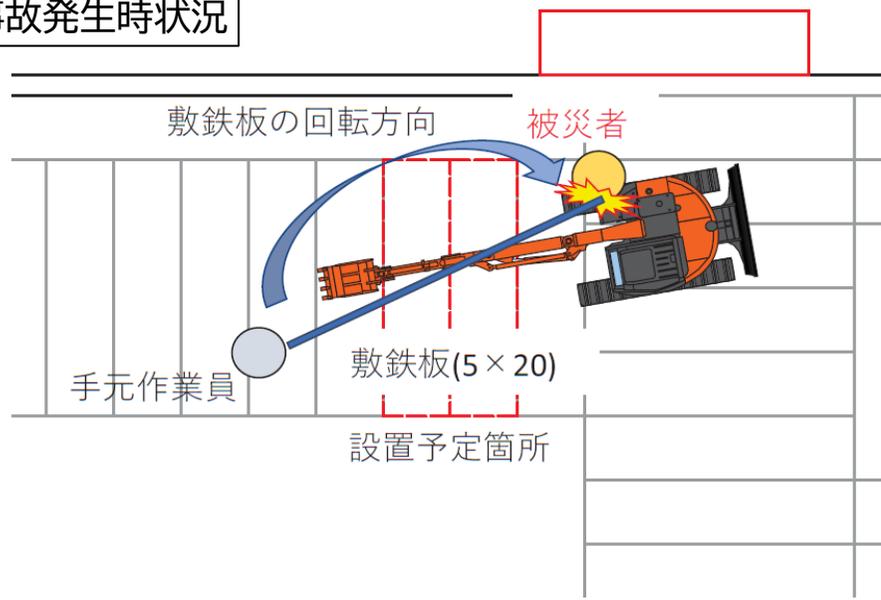
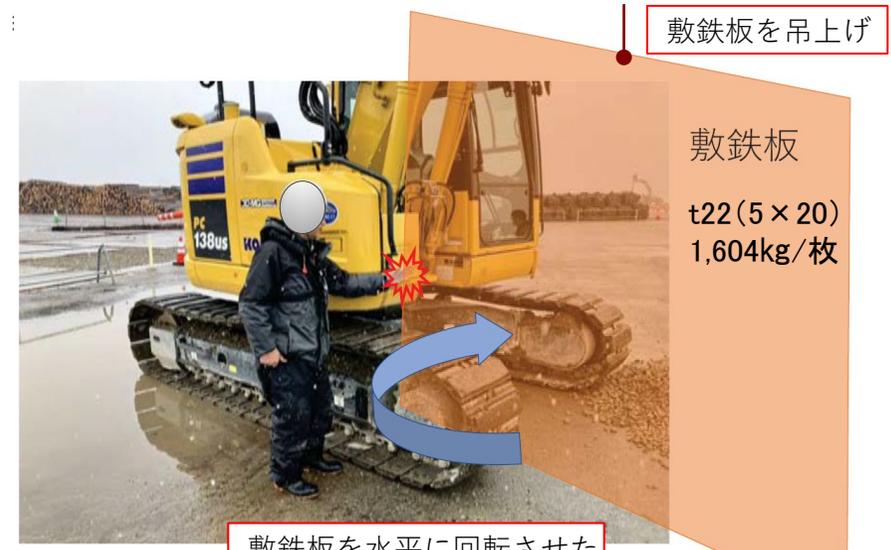
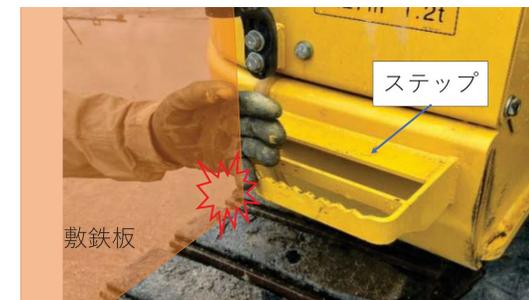
DB個票 No.276

発生状況：クレーンモードのバックホウにより敷鉄板を吊上げた状態で、作業員（合図者兼玉掛者）が、敷鉄板を水平に回転させたところ、回転させた敷鉄板とバックホウのステップの間に左小指をはさまれ、負傷した。
 なお、敷鉄板の回転は作業手順書に記載がない動作で、敷鉄板表面の汚れを気にした作業員が独自の判断で汚れた面が裏面になるように回転させようとしたもの。

負傷状況：左小指不全切断 休業0日 約6週間の加療

敷鉄板を水平に回転させた

敷鉄板とステップの間に左小指がはさまれた

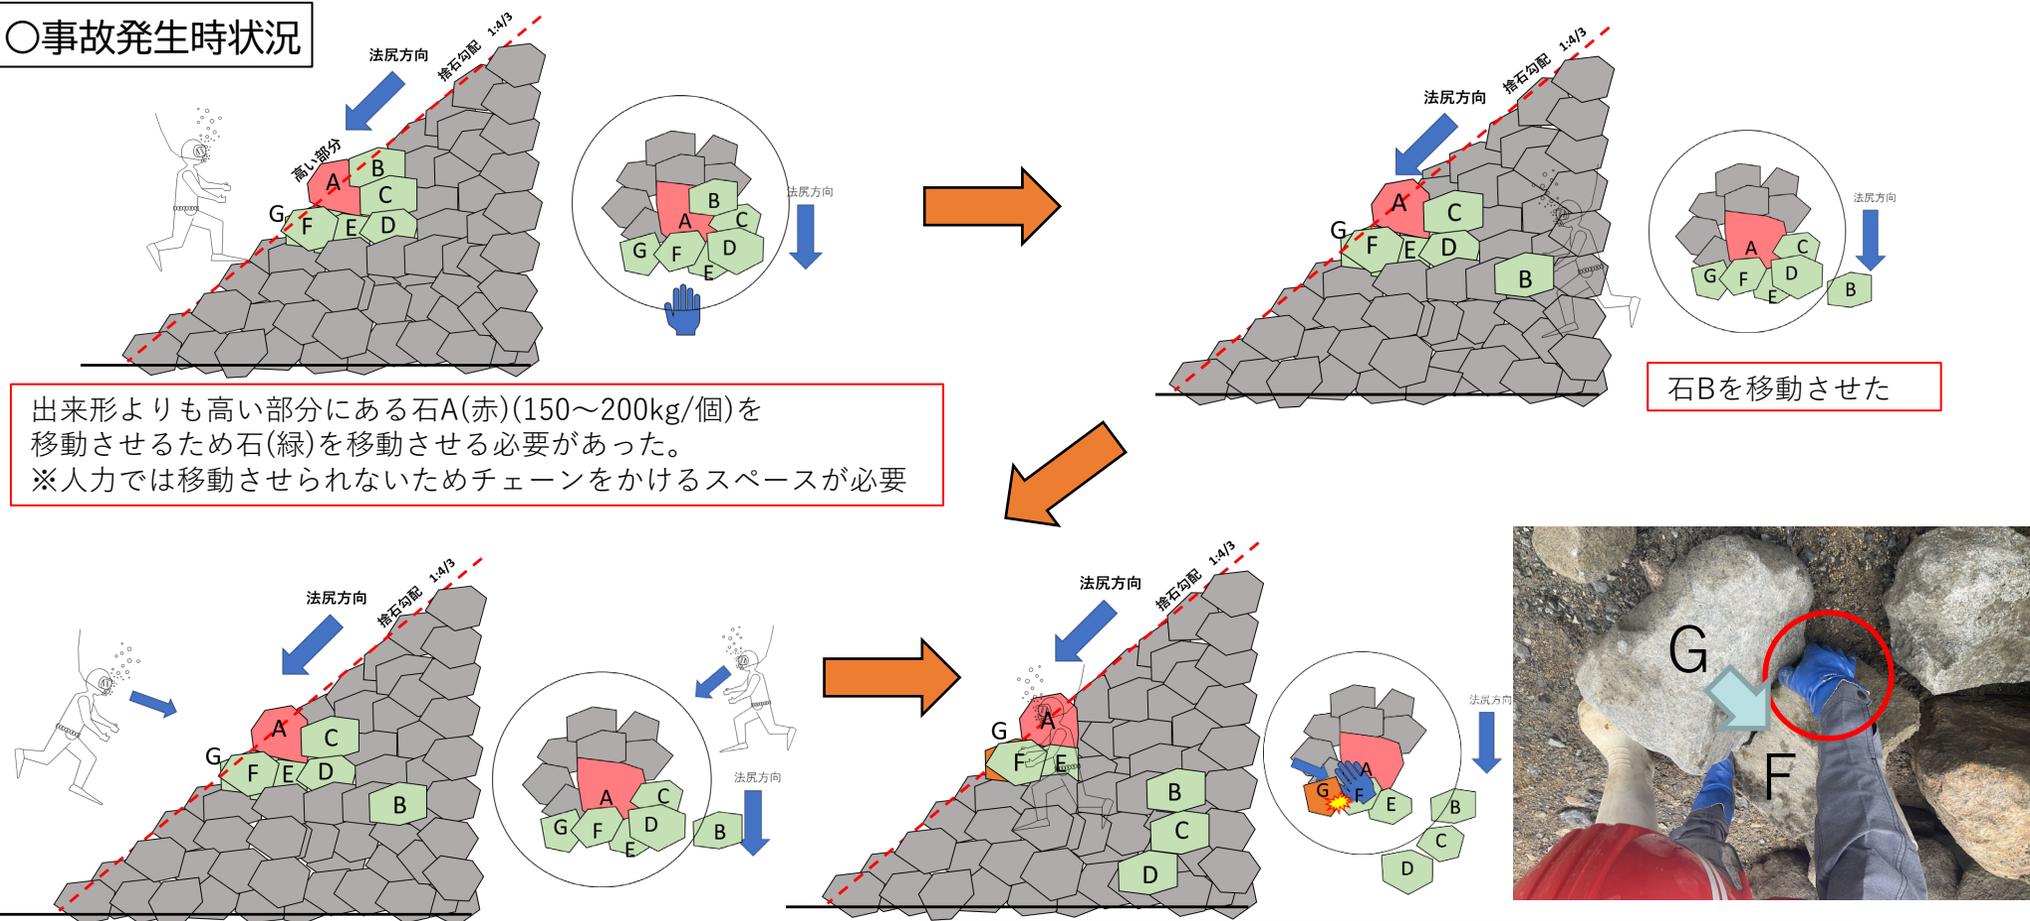
DB個票 No.186

作業内容：防波堤港内側（ケーソン背後に腹付けした捨石の法面）における潜水士による捨石均し作業
 発生状況：人力で移動できない石にチェーンをかけるスペースを作るため、周辺の石を移動させていたところ、移動させようと保持した石の隣の石が不意に動き、石と石の間に指をはさまれ負傷した。
 負傷状況：右手母指末節骨骨折 全治3ヶ月程度

出来形よりも高い部分にある石A(赤)(150~200kg/個)を移動させるため石(緑)を移動させる必要があった。
 ※人力では移動させられないためチェーンをかけるスペースが必要

石Bを移動させた

石を移動後は安全な場所で石が動かないことを目視確認した

他の石も同様の手順で移動させた。次は石Fを移動させようと考えていた目視点検では石G(オレンジ)は動かないと思っていたが作業中(石Fの移動)に石Gが動き潜水士の指に挟まり被災した。

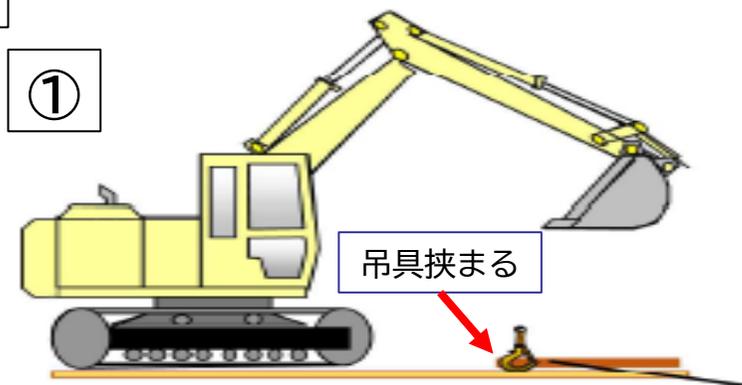
①敷鉄板を荷卸し中、吊具が敷鉄板に挟まり外れなくなる。

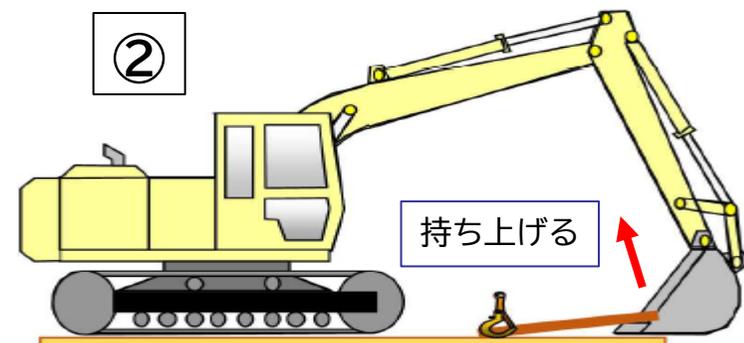
②吊具の挟まりを解消するため、バックホウの爪で敷鉄板の端部を持ち上げる。

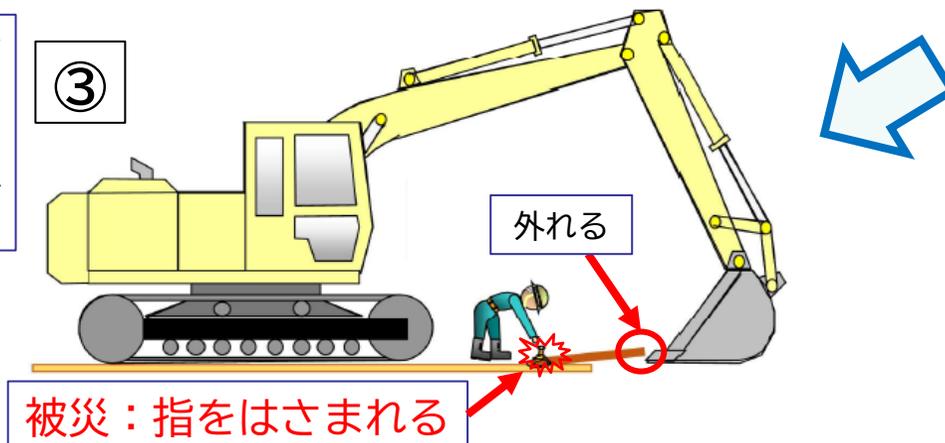
負傷状況：右環指指尖部切断 全治2週間程度

③挟まりが解消され、吊具を外そうと手をかけた際、バックホウの爪が外れ、その反動で吊具と敷鉄板に指をはさまれ被災

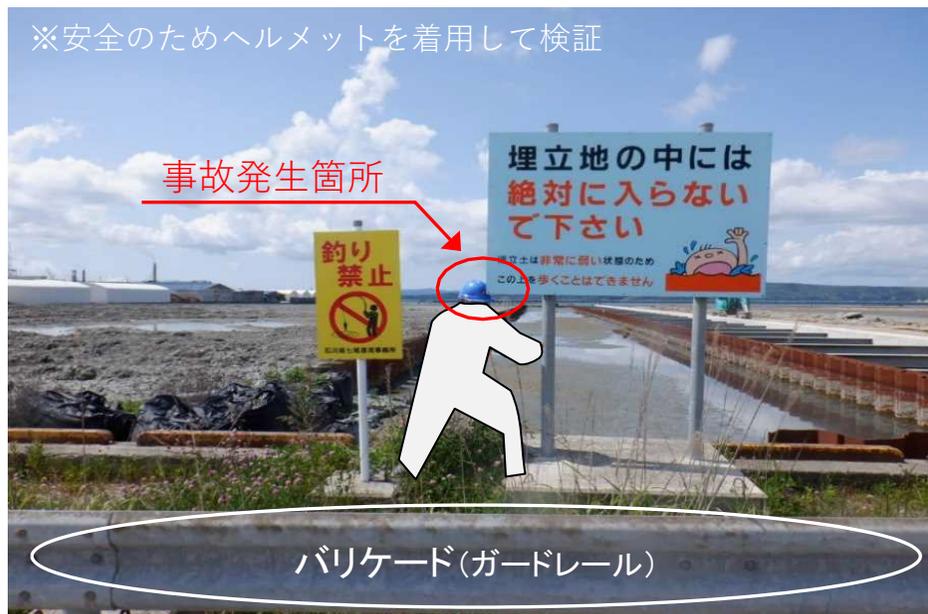
発生状況：被災者は、埋立地の立入禁止看板の基礎の上から写真撮影をしようと考え、バリケードを乗り越えて釣り禁止看板の基礎に立ち、隣接する立入禁止看板の基礎に乗り移った際に、立入禁止看板下部の隅角部に右前額部をぶつけ負傷した。なお、施工中の工事現場ではなかったため、ヘルメットを着用していなかった。

- ・バリケードを乗り越え立入禁止区域に入った
- ・高い位置から写真撮影しようと思い看板基礎に乗った

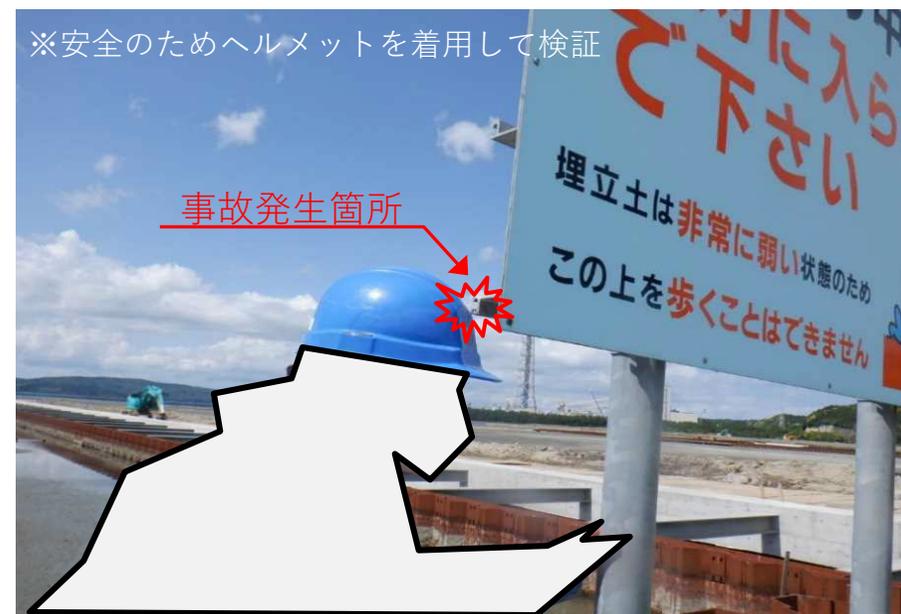
負傷状況：右前額部挫滅創 全治1週間程度

- ・看板下部の金属製端部への注意を怠った
- ・ヘルメットを着用していなかったため負傷した

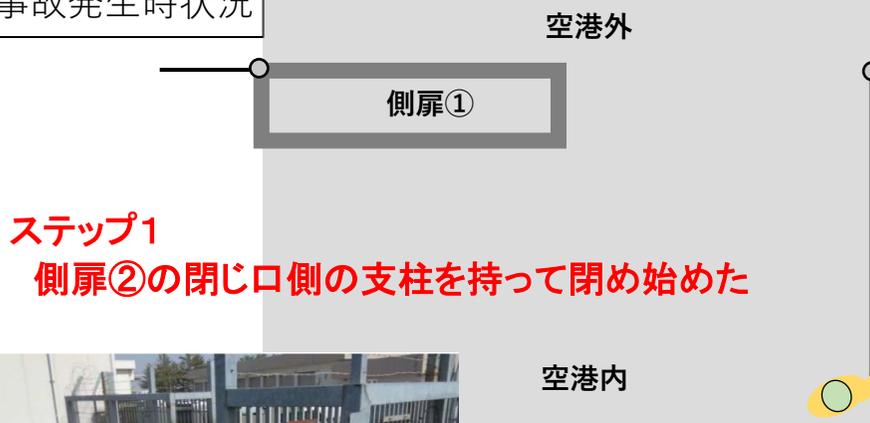
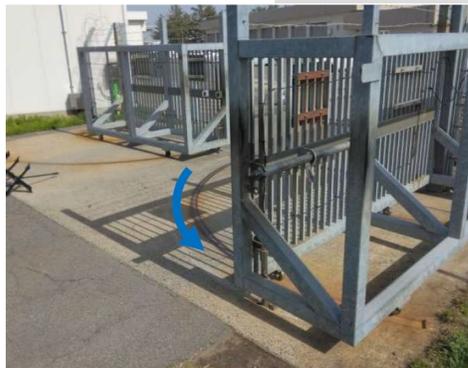
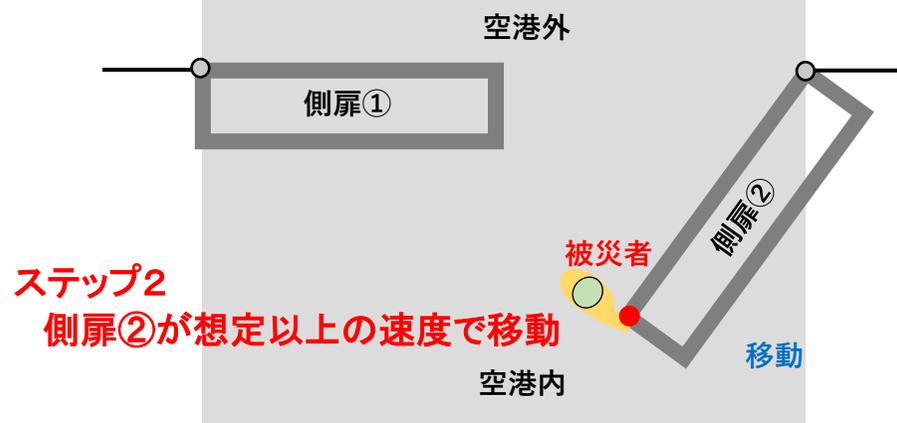
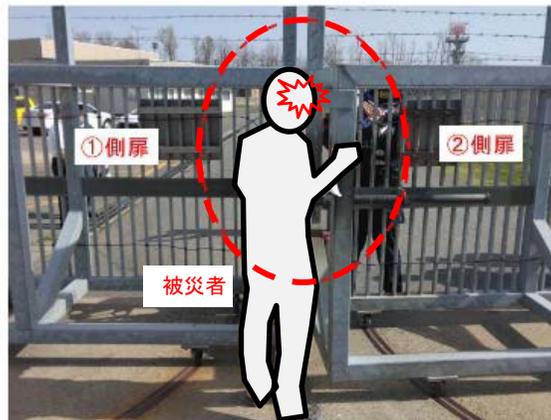
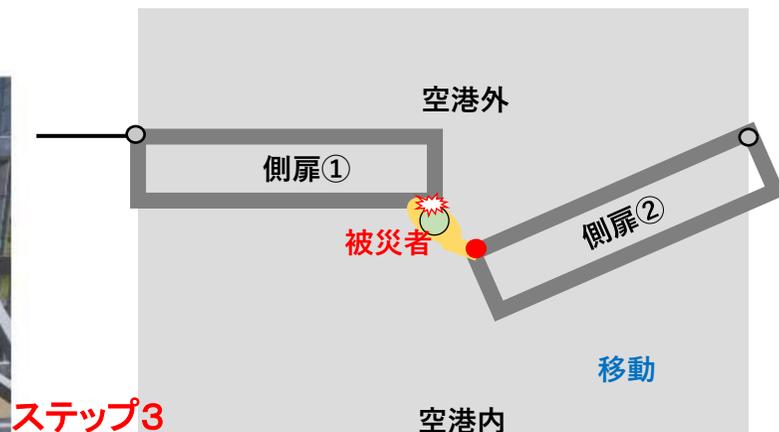
DB個票 No.178

発生状況：被災者は、両開きのゲートの片側を開け入場したのち、ゲートを閉める際に、開けていなかった側のゲートの支柱（ゲートには厚みがあり、側面に2本ある支柱のうち手前の支柱）に顔が激突し、掛けていた眼鏡が割れて左目脇を負傷した。

負傷状況：左眼瞼裂創 全治1週間程度。

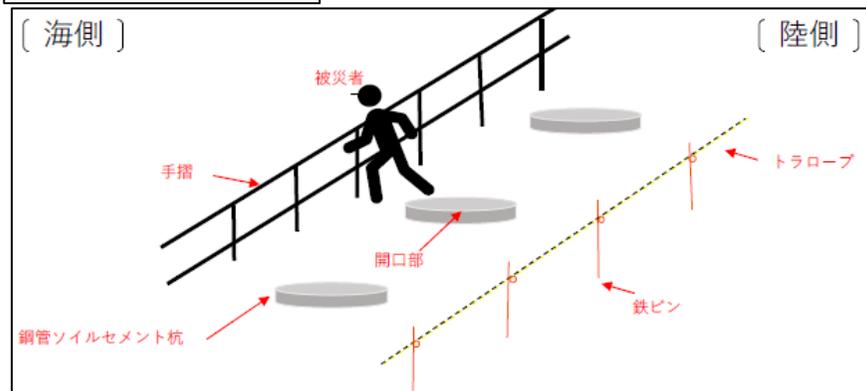
【状況①】 鋼管矢板継手の海水流入状況を確認していた

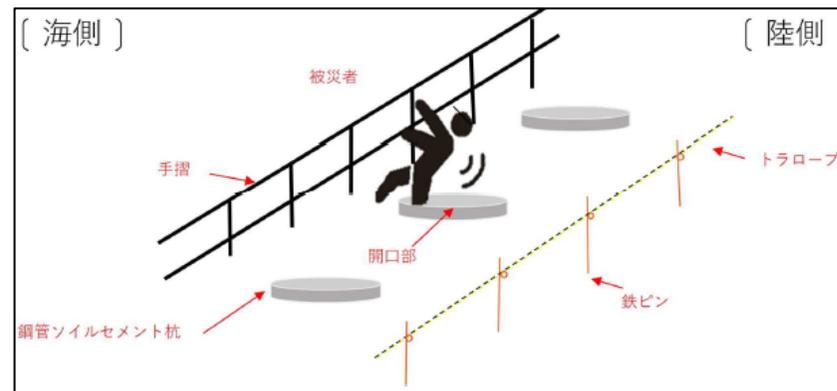
【状況②】 振り向きざま、左足が鋼管杭の開口部に

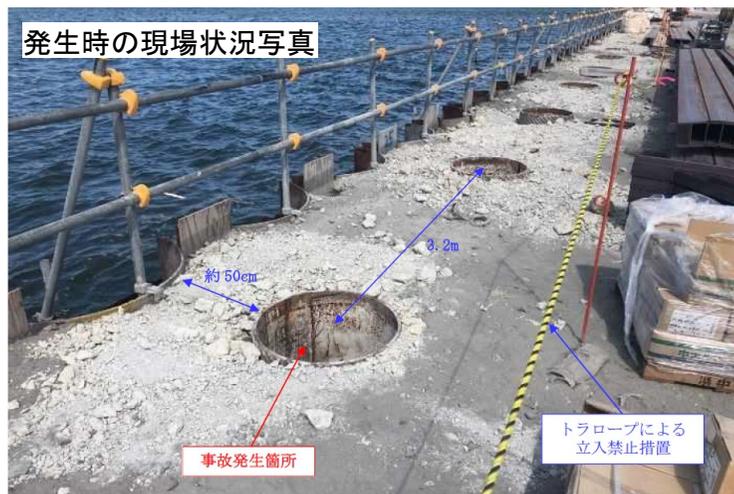
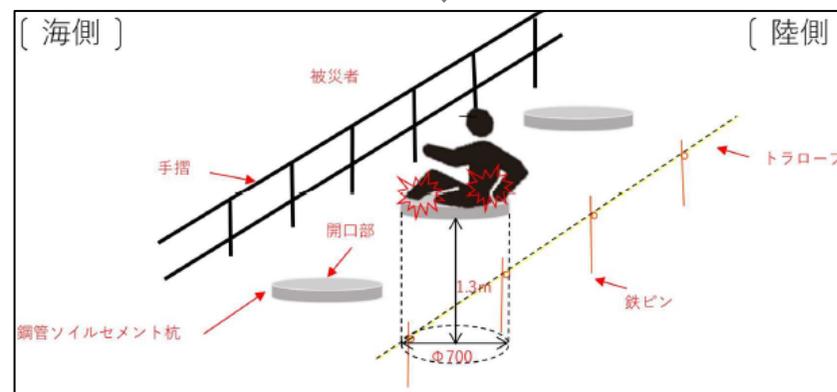
負傷状況：右肋骨多発骨折、右血胸、左脛骨骨折 全治2ヶ月程度。

【状況③】 尻もちをつくような姿勢で鋼管杭内に転落 背中右側と左スネを強打

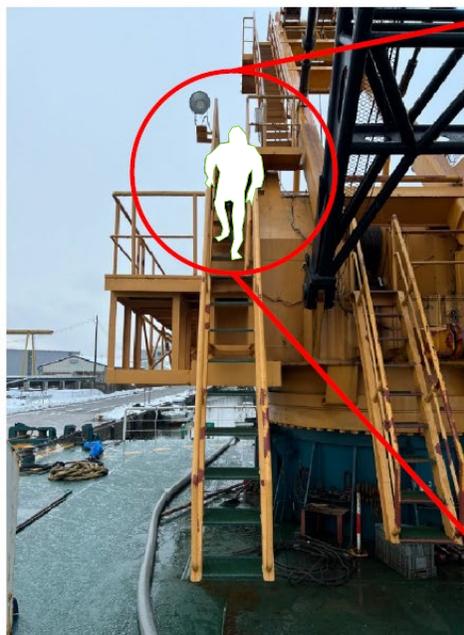
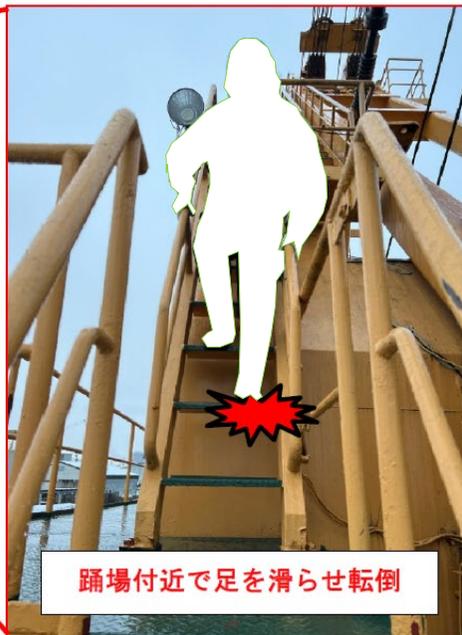
発生状況：両手で手摺を握りながら昇降階段を降りていたところ、積雪の影響により左足を滑らせて転倒し、そのはずみで左手が手摺から離れ、手摺を握っていた右手のみで身体を支えたことにより、右腕上腕部に体重による負荷が集中し、負傷した。

踊場付近で足を滑らせ転倒

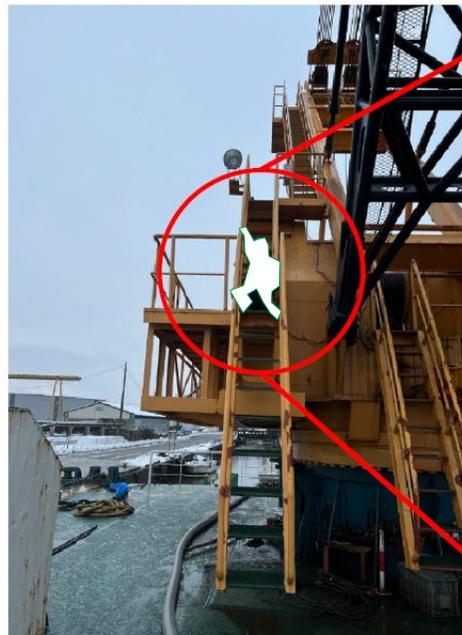
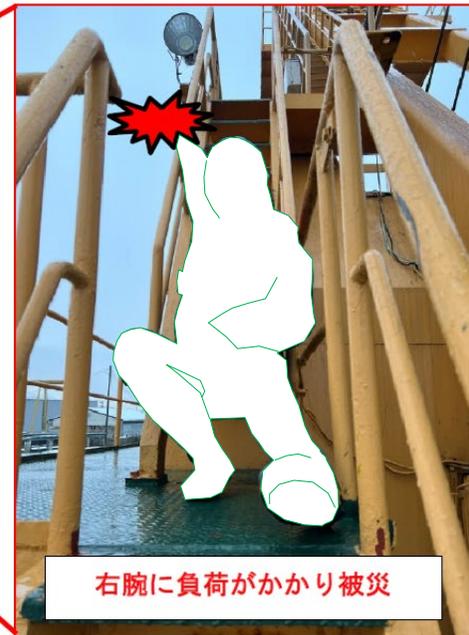
負傷状況：右上腕骨骨幹部粉碎骨折 全治3ヶ月程度

右腕に負荷がかかり被災
