第1回 富山湾における『うねり性波浪』対策検討技術委員会 資料

# 富山湾内の被災状況について

平成20年 3月 6日

国土交通省 北陸地方整備局  
伏木富山港湾事務所

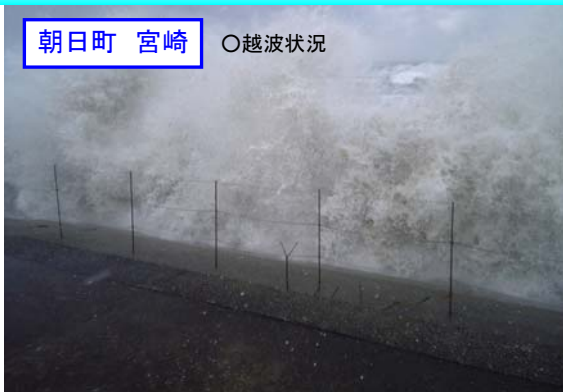
朝日町 宮崎

○越波状況

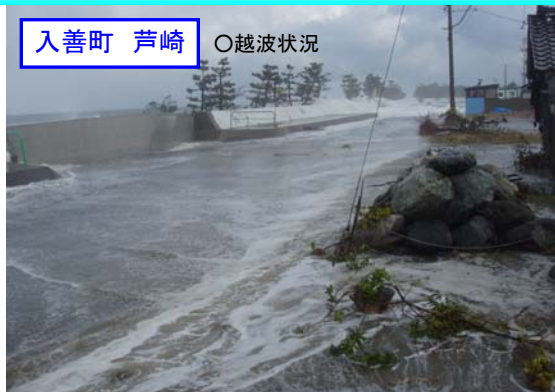
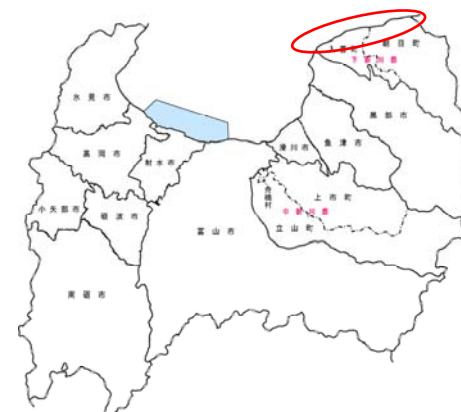
入善町 芦崎

○越波状況

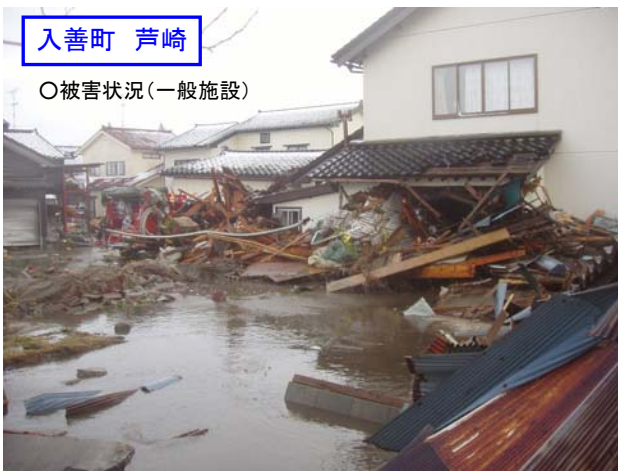
入善町 芦崎

○被害状況(一般施設)

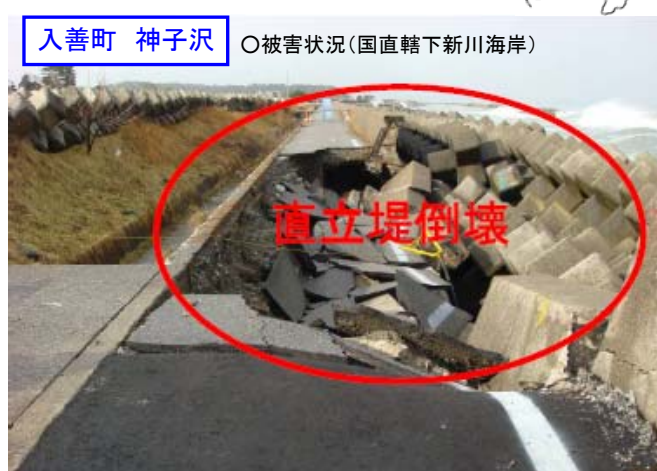
入善町 神子沢

○被害状況(国直轄下新川海岸)

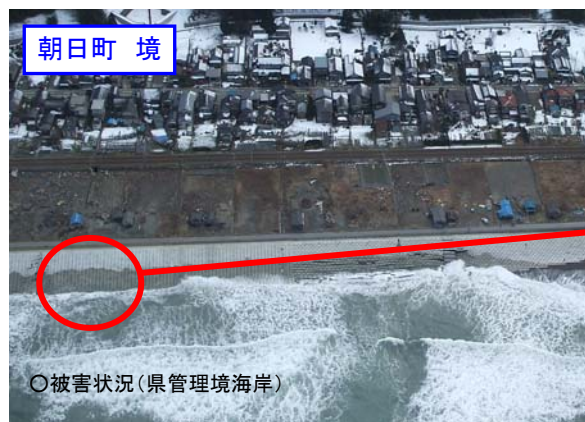
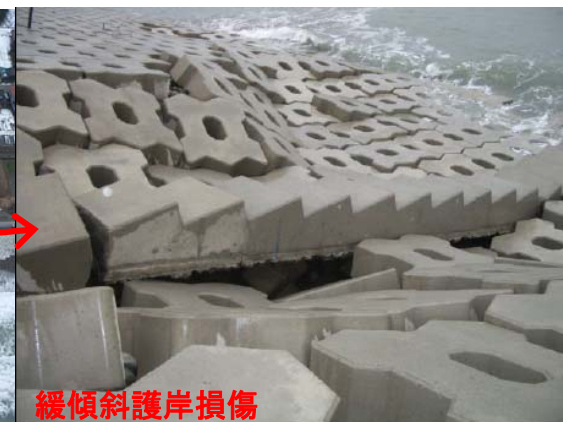
朝日町 境

○被害状況(県管理境海岸)

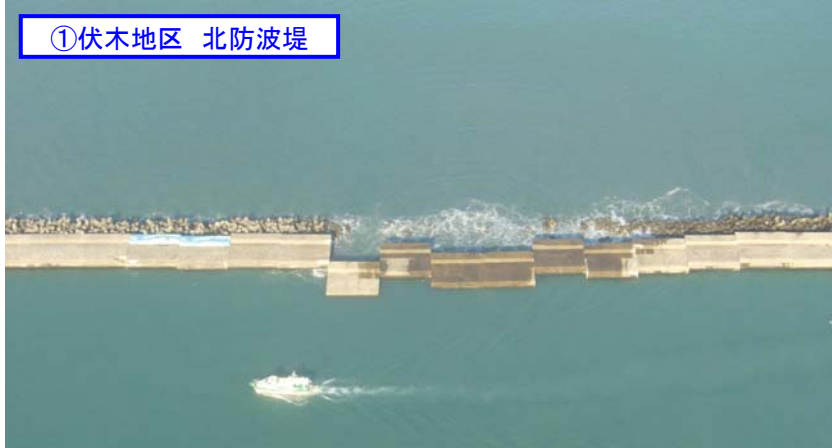
①伏木地区 北防波堤

| 番号 | 被災施設 | 発生場所 | 被災状況(規模は目視程度) | 現在の措置 |
|---|---|---|---|---|
| ① | 伏木外港 北防波堤 | 伏木地区 | 北防波堤ケーソン800m岸壁側へ移動 | |

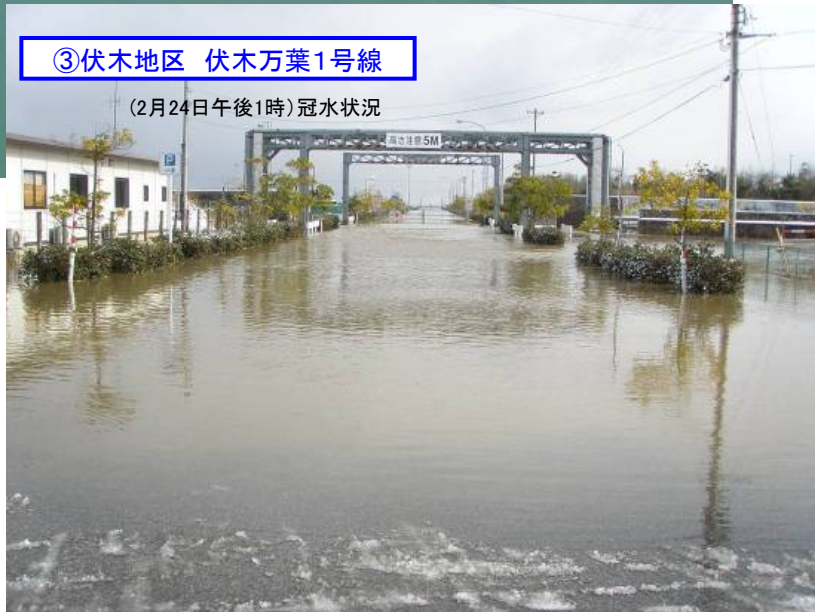
③伏木地区 伏木万葉1号線

| 番号 | 被災施設 | 発生場所 | 被災状況(規模は目視程度) | 現在の措置 |
|---|---|---|---|---|
| ③ | 伏木万葉1号線 | " | 波浪により土砂堆積 L=540m | 関係者以外通行禁止 |

(2月24日午後1時)冠水状況

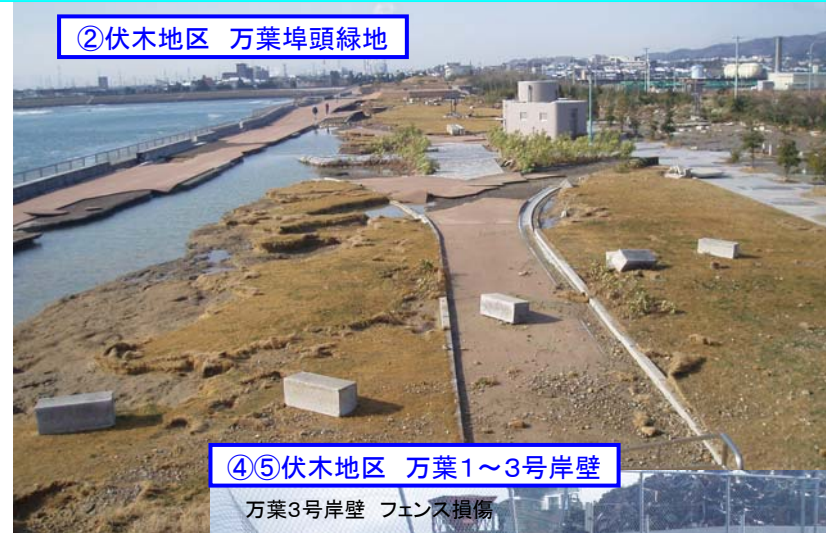
②伏木地区 万葉埠頭緑地

| 番号 | 被災施設 | 発生場所 | 被災状況(規模は目視程度) | 現在の措置 |
|---|---|---|---|---|
| ② | 万葉埠頭緑地 | " | 波浪により被災(舗装、トイレなど) A=15,000㎡ | 立ち入り禁止 |

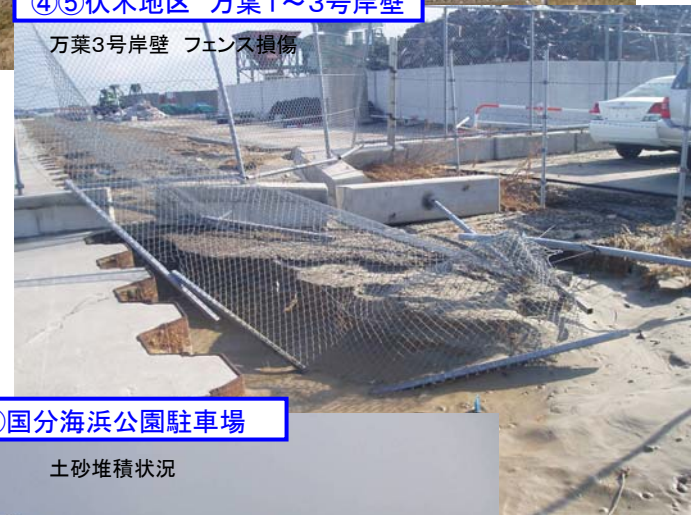
④⑤伏木地区 万葉1～3号岸壁

| 番号 | 被災施設 | 発生場所 | 被災状況(規模は目視程度) | 現在の措置 |
|---|---|---|---|---|
| ④ | 万葉1, 2号岸壁 | " | 波浪により土砂堆積 | 立ち入り禁止解除 |
| ⑤ | 万葉3号岸壁 | " | ソーラスフェンス20m流失 | フェンス仮復旧済 |

万葉3号岸壁 フェンス損傷

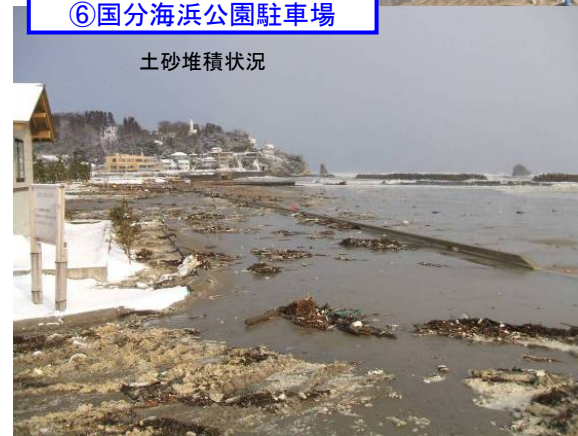
⑥国分海浜公園駐車場

| 番号 | 被災施設 | 発生場所 | 被災状況(規模は目視程度) | 現在の措置 |
|---|---|---|---|---|
| ⑥ | 国分浜海浜公園 駐車場 | " | 波浪により土砂堆積 | 立ち入り禁止 |

土砂堆積状況

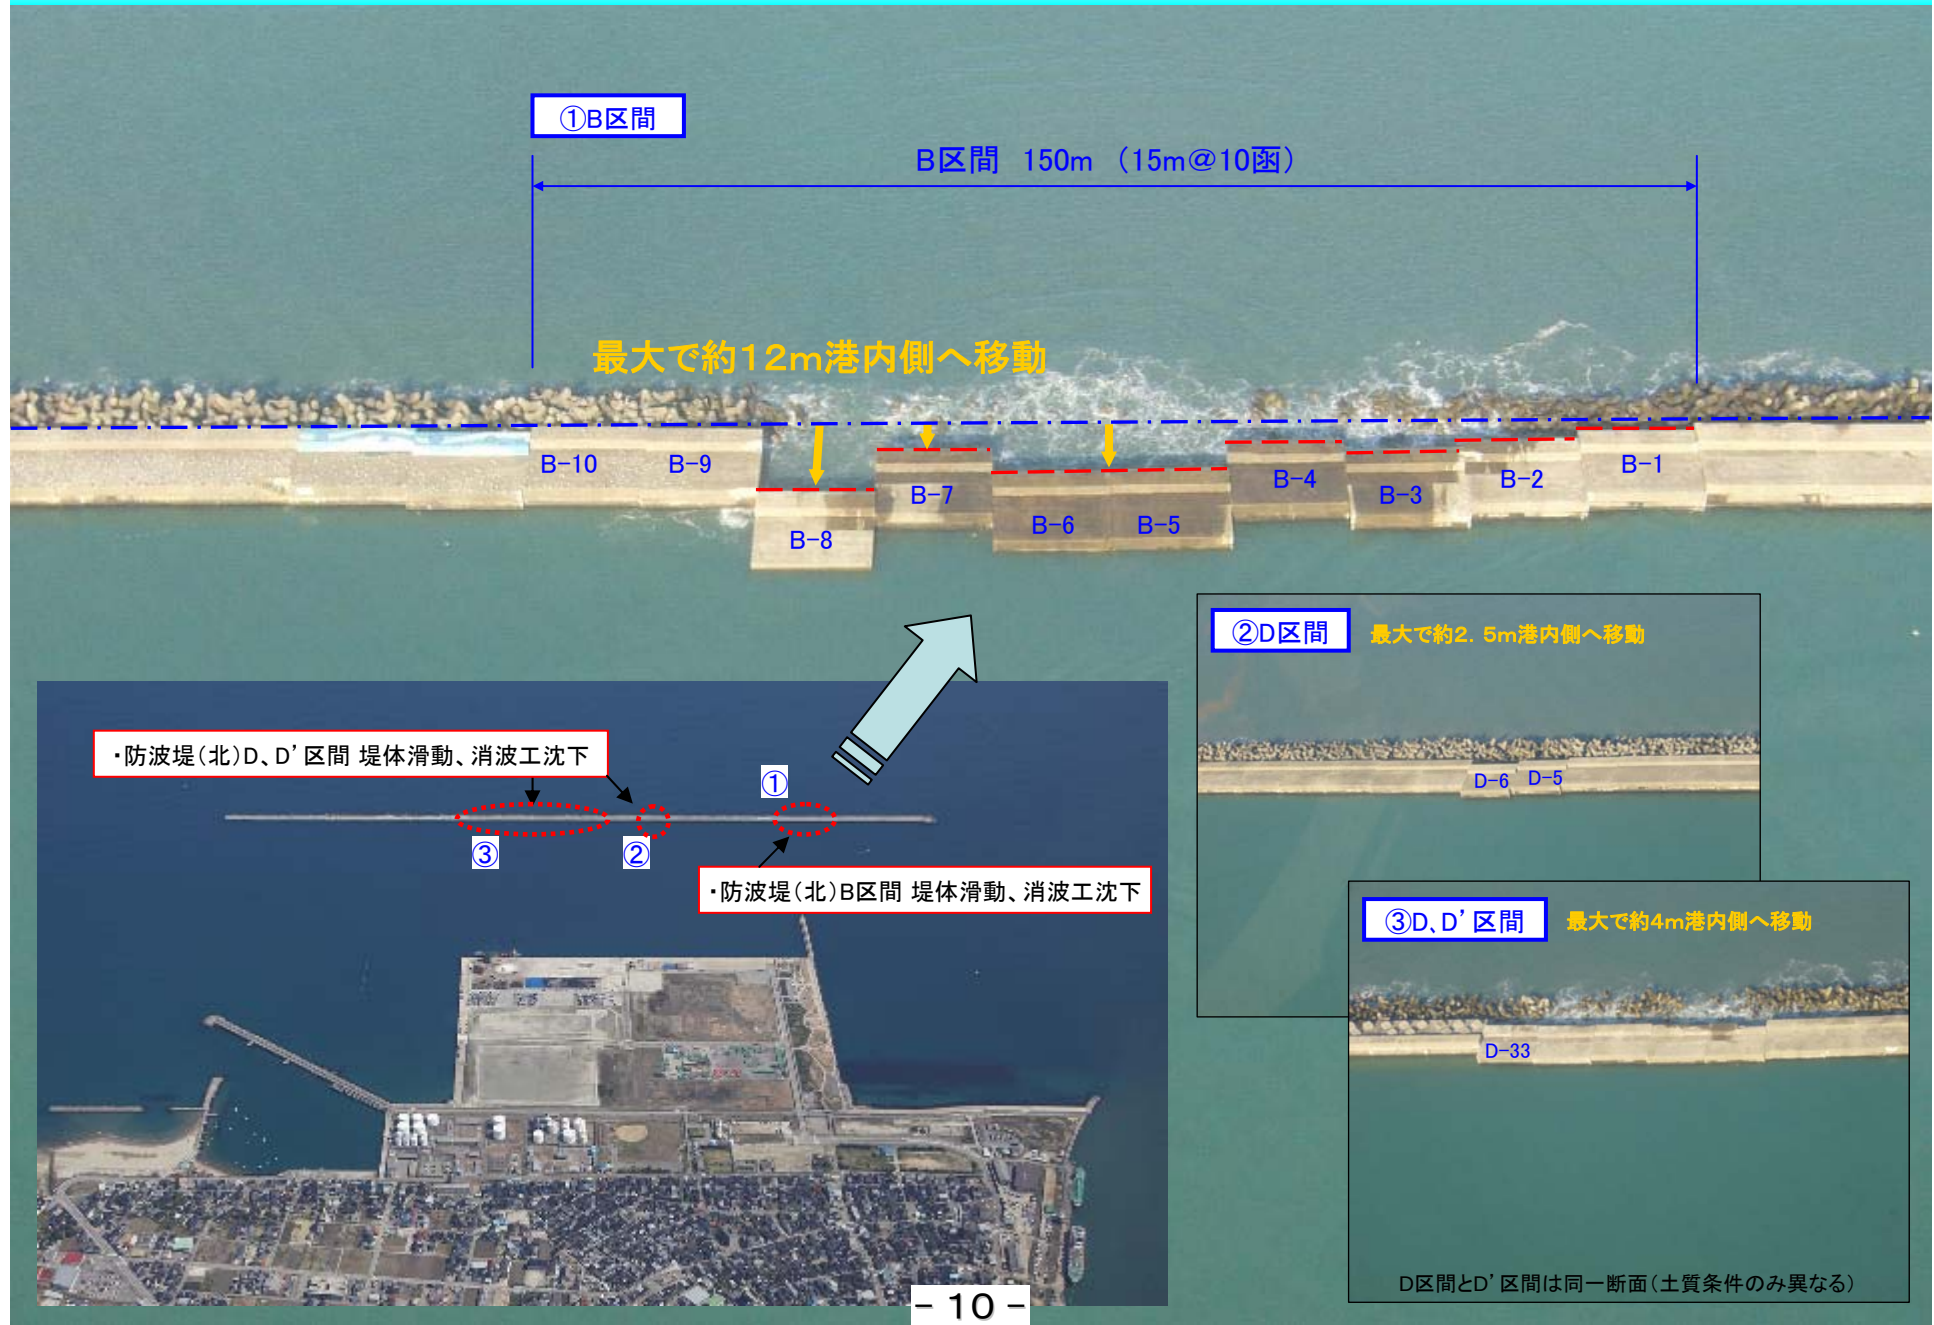
# 伏木地区北防波堤 被災状況(H20.2.24冬期風浪)

(移動量は目視による)

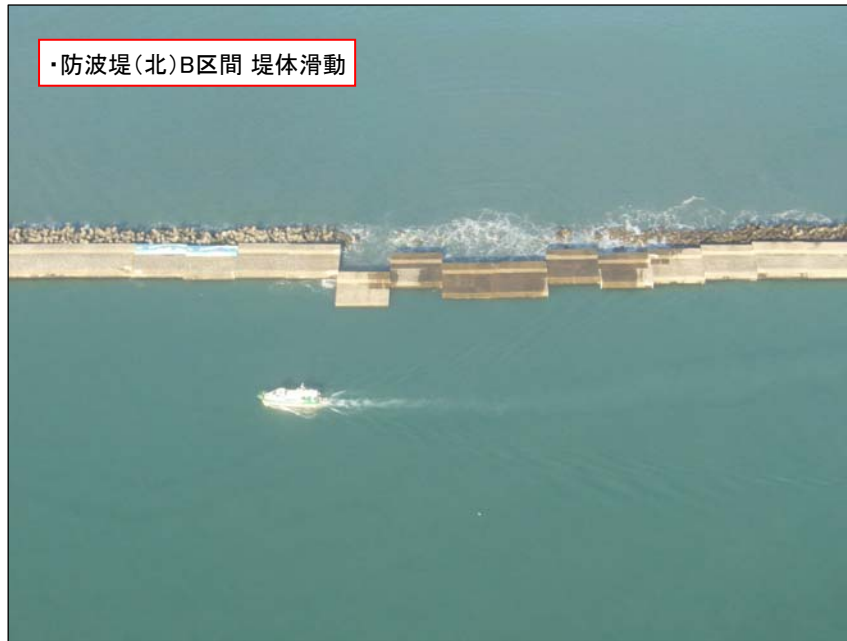
・防波堤(北)B区間 堤体滑動

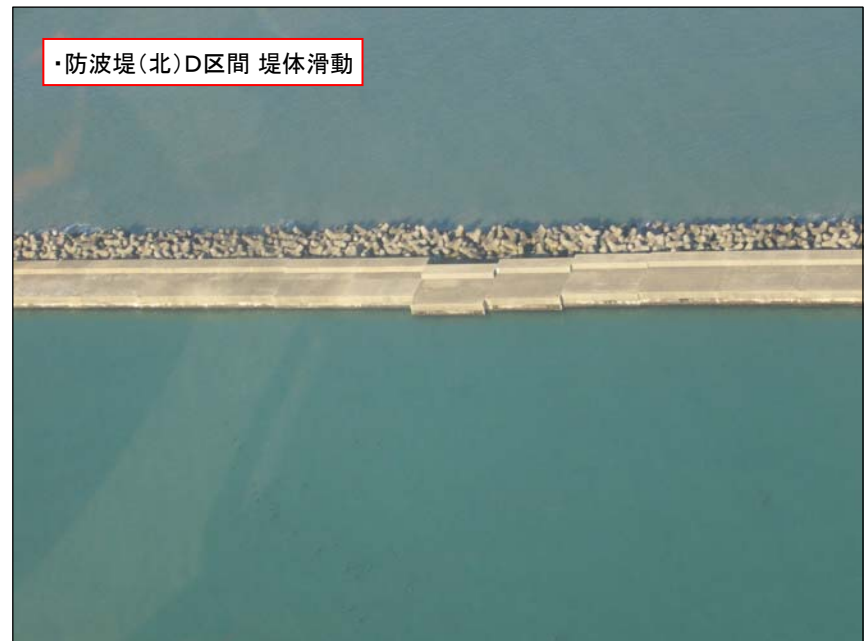
・防波堤(北)D区間 堤体滑動

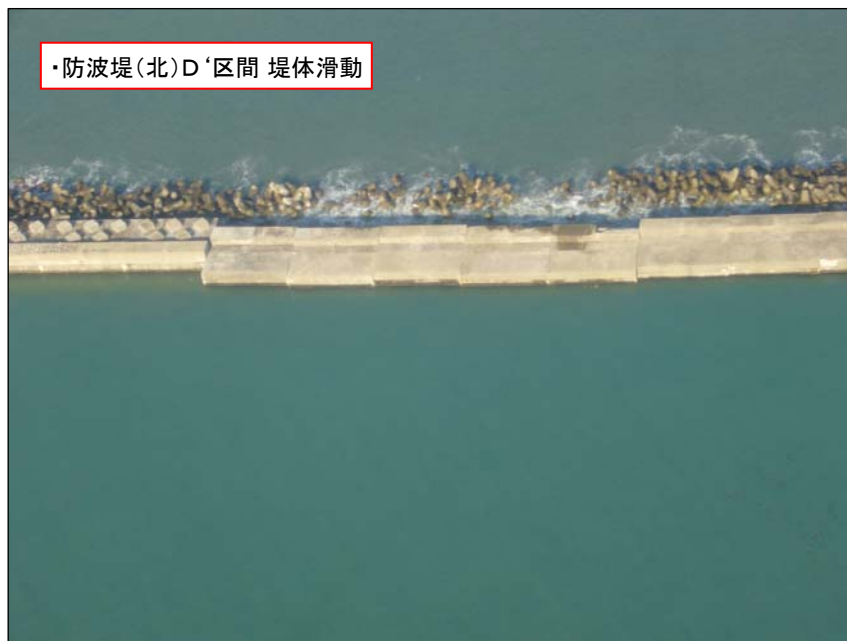
・防波堤(北)D'区間 堤体滑動

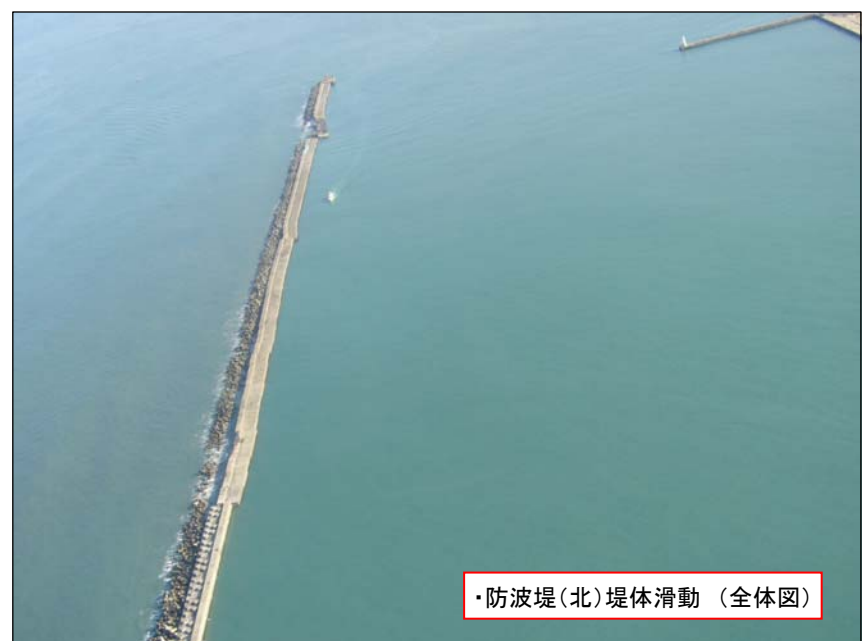
・防波堤(北)堤体滑動 (全体図)

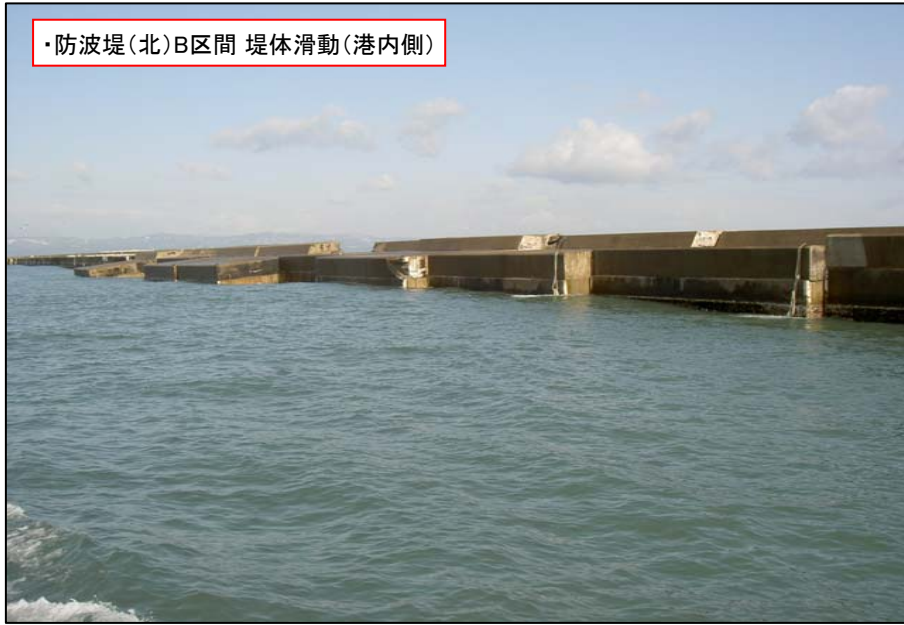
・防波堤(北)B区間 堤体滑動(港内側)

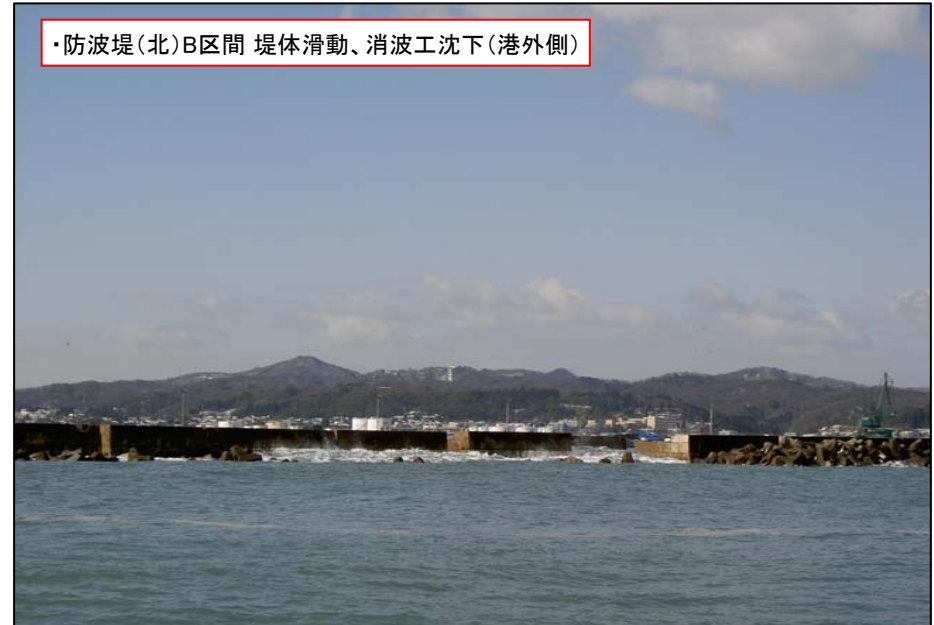
・防波堤(北)B区間 堤体滑動、消波工沈下(港外側)

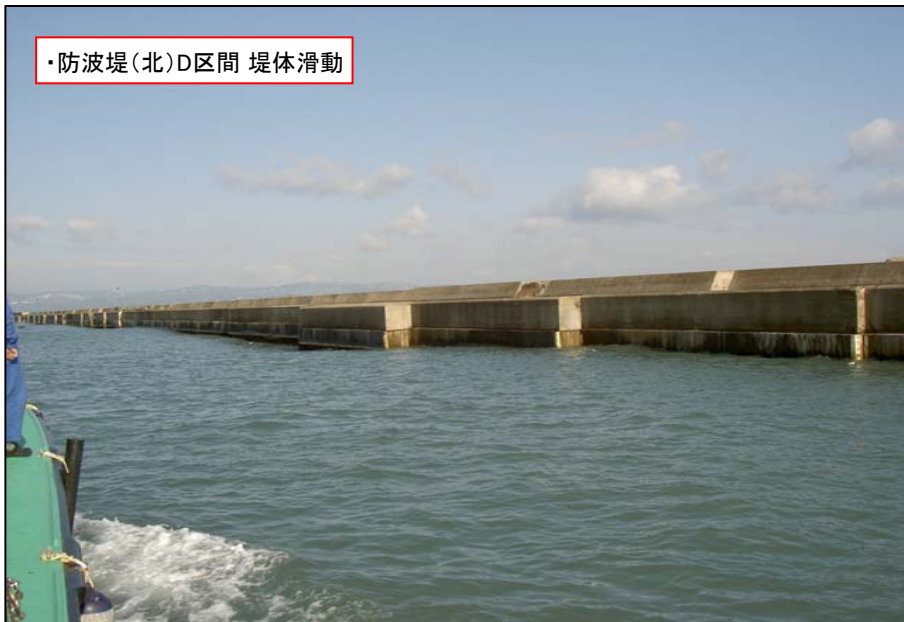
・防波堤(北)D区間 堤体滑動

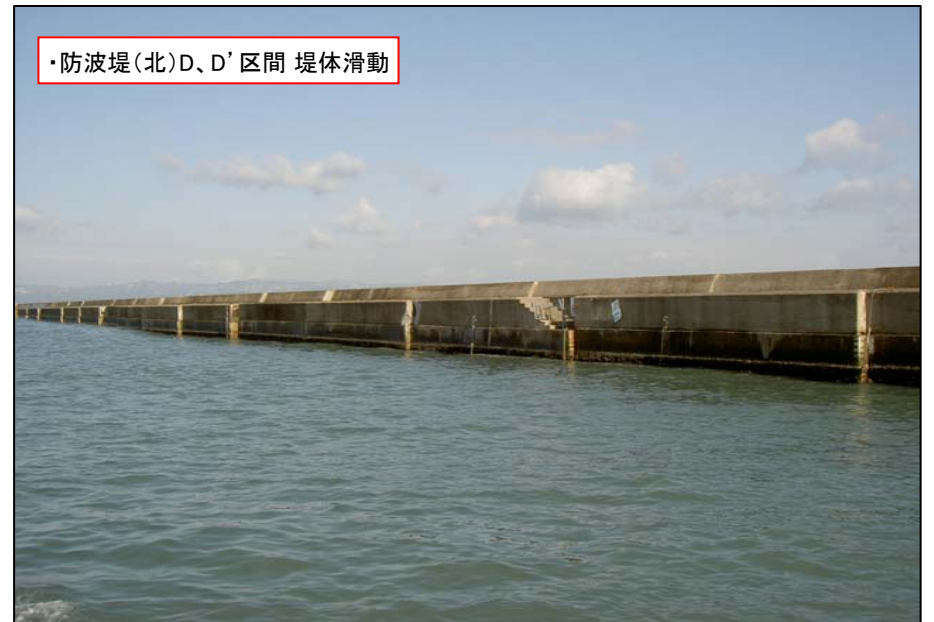
・防波堤(北)D、D'区間 堤体滑動
