# 港湾工事等の安全対策について

北陸地方整備局 港湾空港部  
工事安全推進室

# 令和7年度 北陸地方整備局 港湾空港部管内で発生した事故事例 3-3

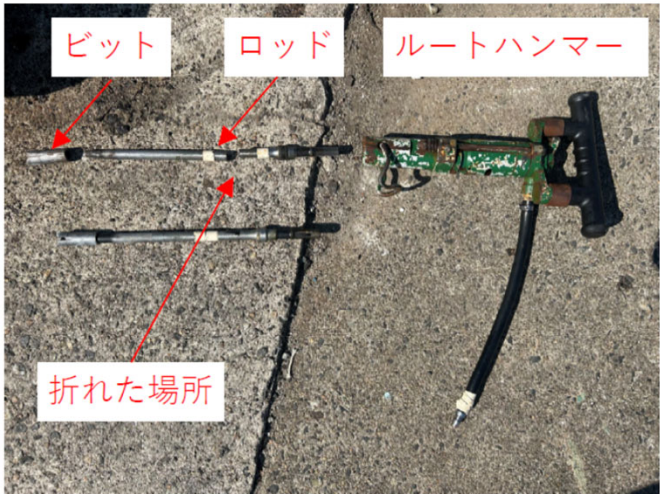
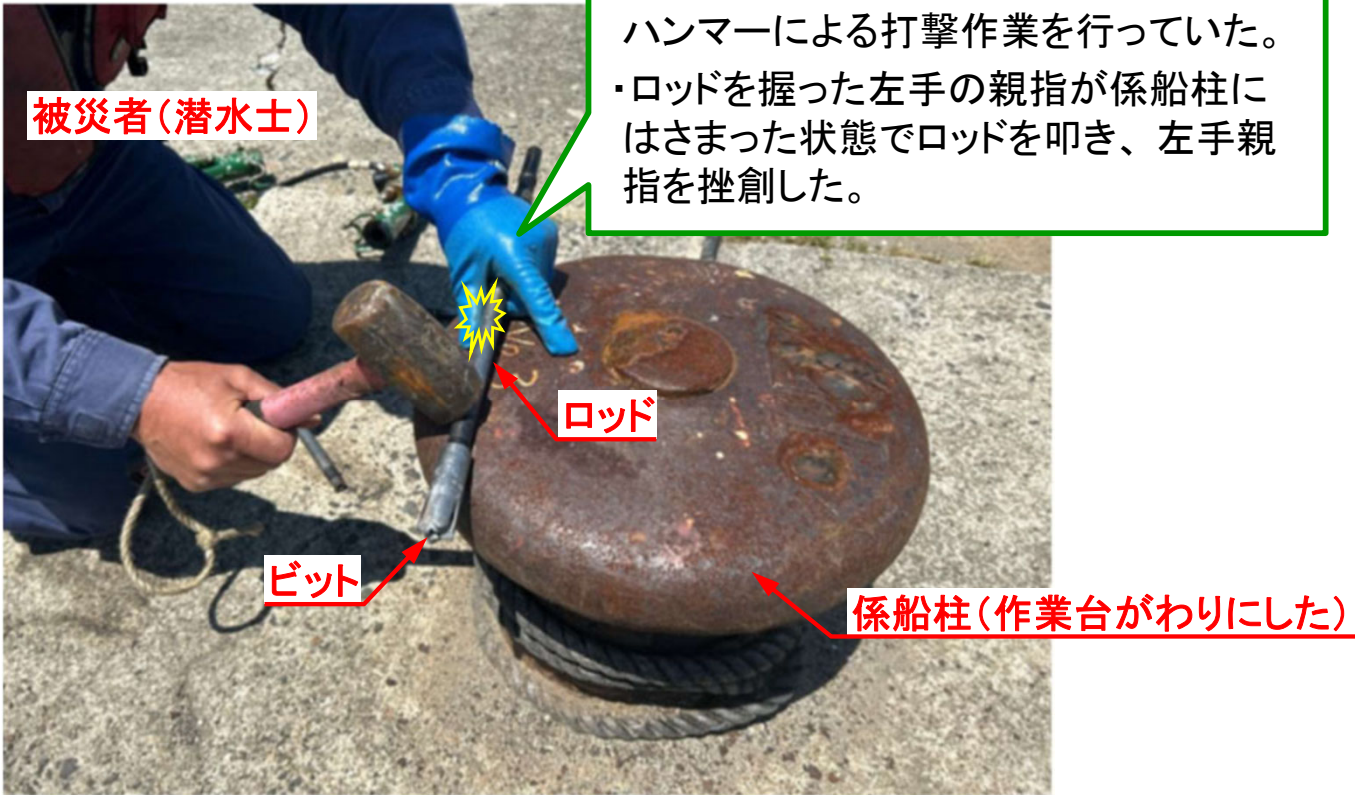
【事故概要】（負傷事故：手指のはさまれ（ハンマー打ち作業））

作業内容：水中削孔作業に使用する工具の部品交換

発生状況：潜水士(被災者)が、水中削孔用のルートハンマーのロッドが折れたことへの対処(部品交換)を行うため、陸上に上がり、係船柱を作業台がわりにして折れたロッドを左手に持ってハンマーで叩く作業(ロッド先端のビットを外す作業)を行っていたところ、ロッドを握った左手親指が係船柱とロッドにはさまった状態でロッドを叩いてしまい、左手親指を挫創(皮膚を傷つけ出血)したものの。

負傷状況：左1指挫創 全治1週間（休業0日）

負傷の原因となった工具

左手親指のはさまれ

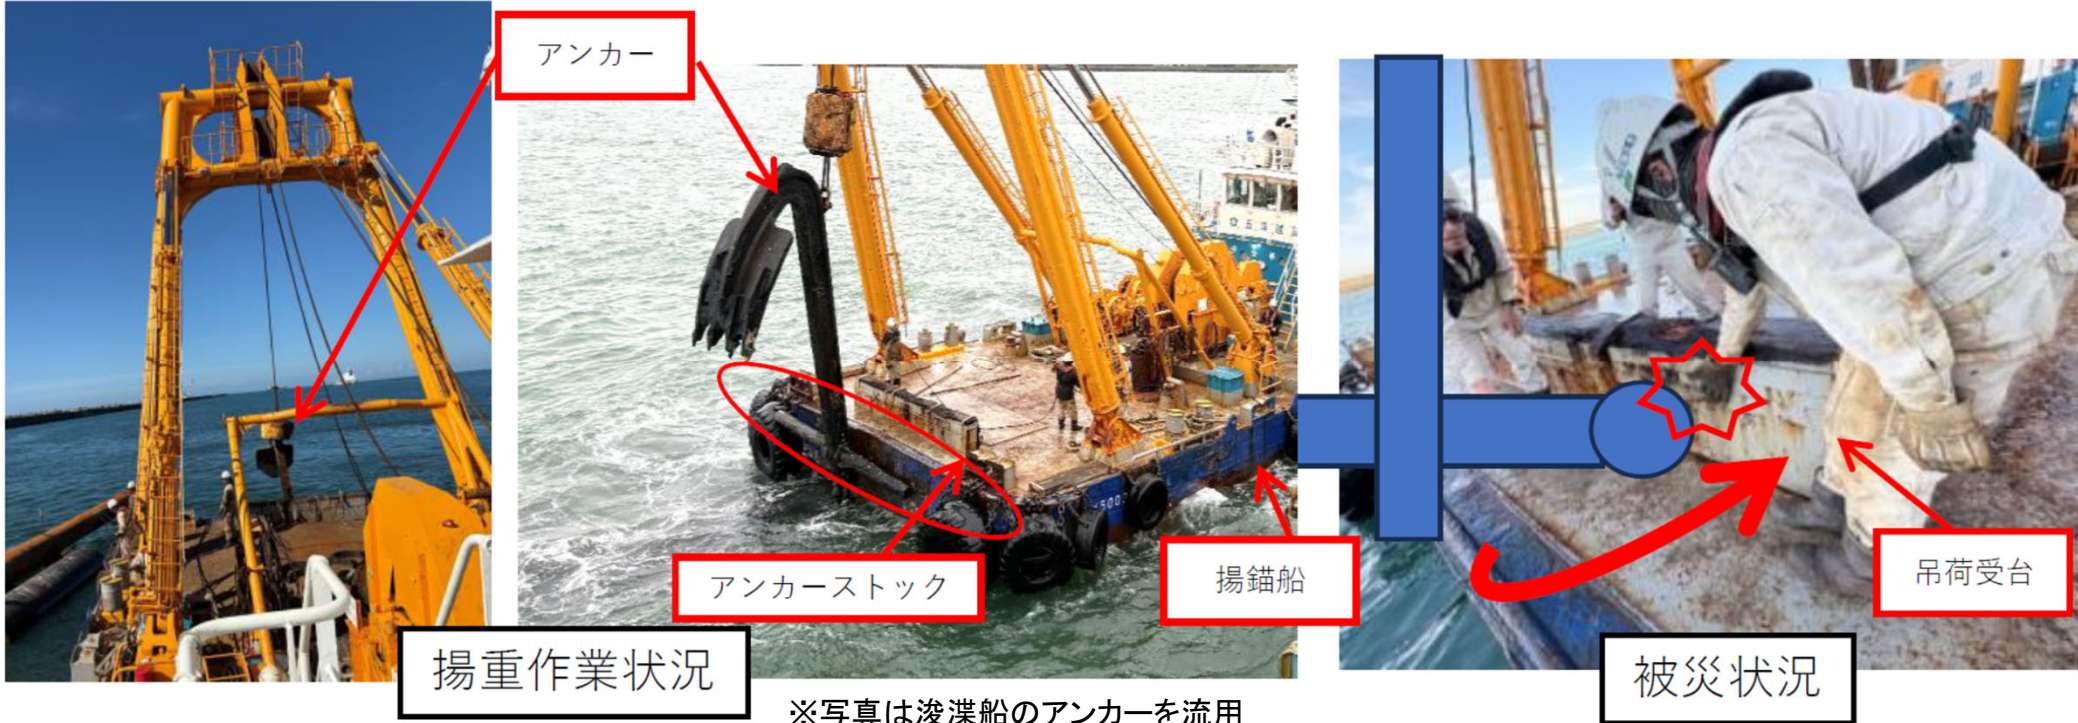
【事故概要】（負傷事故：手指のはさまれ（吊上げたアンカーと船体））

作業内容：フローター管係留アンカーの巻き上げ作業（ポンプ浚渫における排砂管撤去作業）

発生状況：揚錨船によるアンカーの揚重作業において、甲板上まで巻き上げたアンカーが振れた（回転した）ため、玉掛者（被災者）がこれを制御しようと咄嗟にアンカーストックに右手を添えたところ、アンカーストックと船体の間に右手薬指先端がはさまれ負傷したもの。

なお、作業手順書では、アンカーストックが甲板より上とならない位置で一旦止めたのち、引き込みワイヤーを掛けてウインチによりアンカーを引き寄せる手順となっていたが、今回作業では浚渫船のアンカーに比べ小型のアンカーであったため、揚錨船独自の判断でこれらの手順が省略されていた。

負傷状況：右環指末節骨開放骨折 通院加療約1ヶ月間（休業0日）

※写真は浚渫船のアンカーを流用  
（今回事故はフローター管用の小型アンカー）

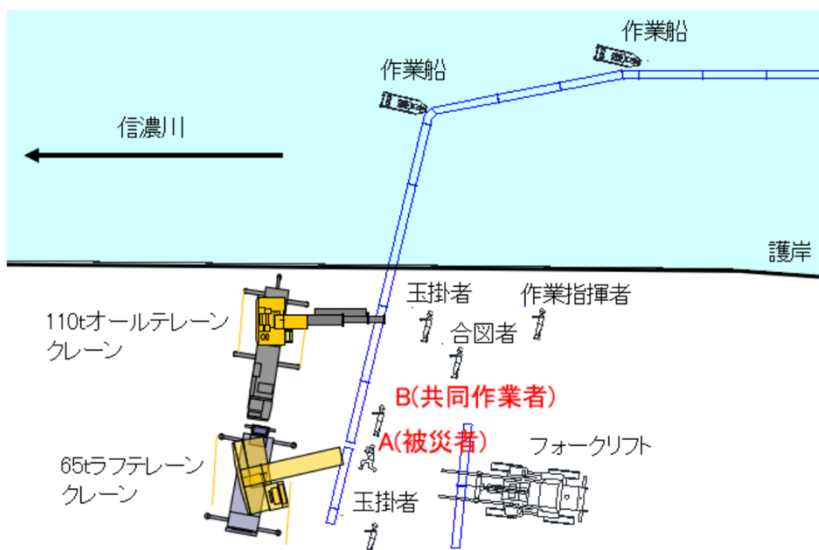
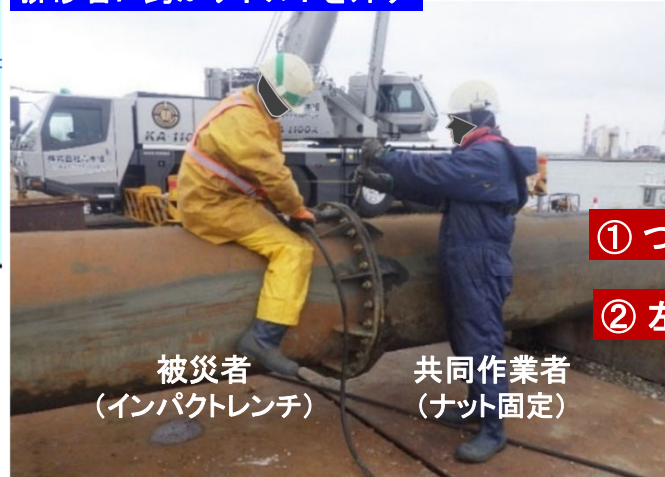
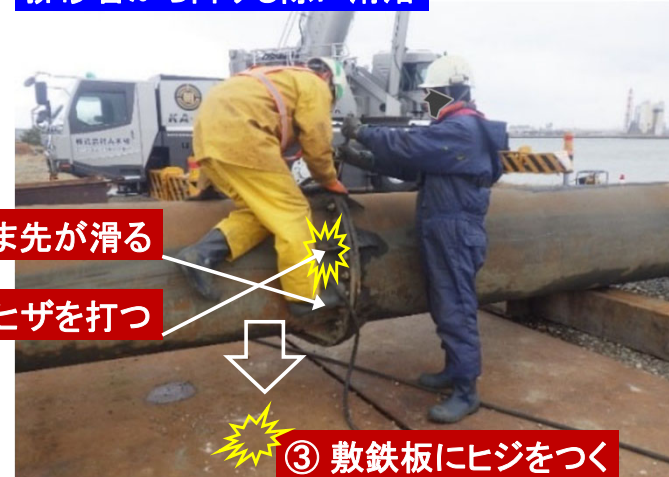
## 【事故概要】（負傷事故：排砂管から降りる際の滑落）

作業内容：排砂管の解体作業（ポンプ浚渫における排砂管撤去作業）

発生状況：作業ヤード内での排砂管(海底管)の解体作業で、作業員(被災者)は、インパクトレンチを用いて接続フランジのボルトを外す作業を共同作業者とともに行っていた。

この際に、フランジ上側のボルトに緩みにくい箇所があり、インパクトレンチをしっかりと保持してトルクをかけるため、被災者は排砂管に上がり、跨がった姿勢でボルトの取り外しを行った。

ボルトを外し終え、排砂管から降りるため、跨がった姿勢から左足を右足方向に移した際に、体勢保持のためにフランジに掛けていた右足のつま先が滑り、フランジに左ヒザを打ちつけながら滑落して尻もちをつき、仰向けで敷鉄板上に両ヒジをついたことで、複数箇所を負傷したものの。

負傷状況：右橈骨頭骨折(ひび)、左膝靱帯損傷ほか 加療約6週間（休業0日）

### 排砂管に跨がりボルトを外す

### 排砂管から降りる際に滑落

なお、事故前の作業手順書では排砂管に上がることを禁止事項に定めていなかったことから、事故を受けた作業手順書では禁止事項として追記するとともに、作業内容変更時のルールが明確化された。

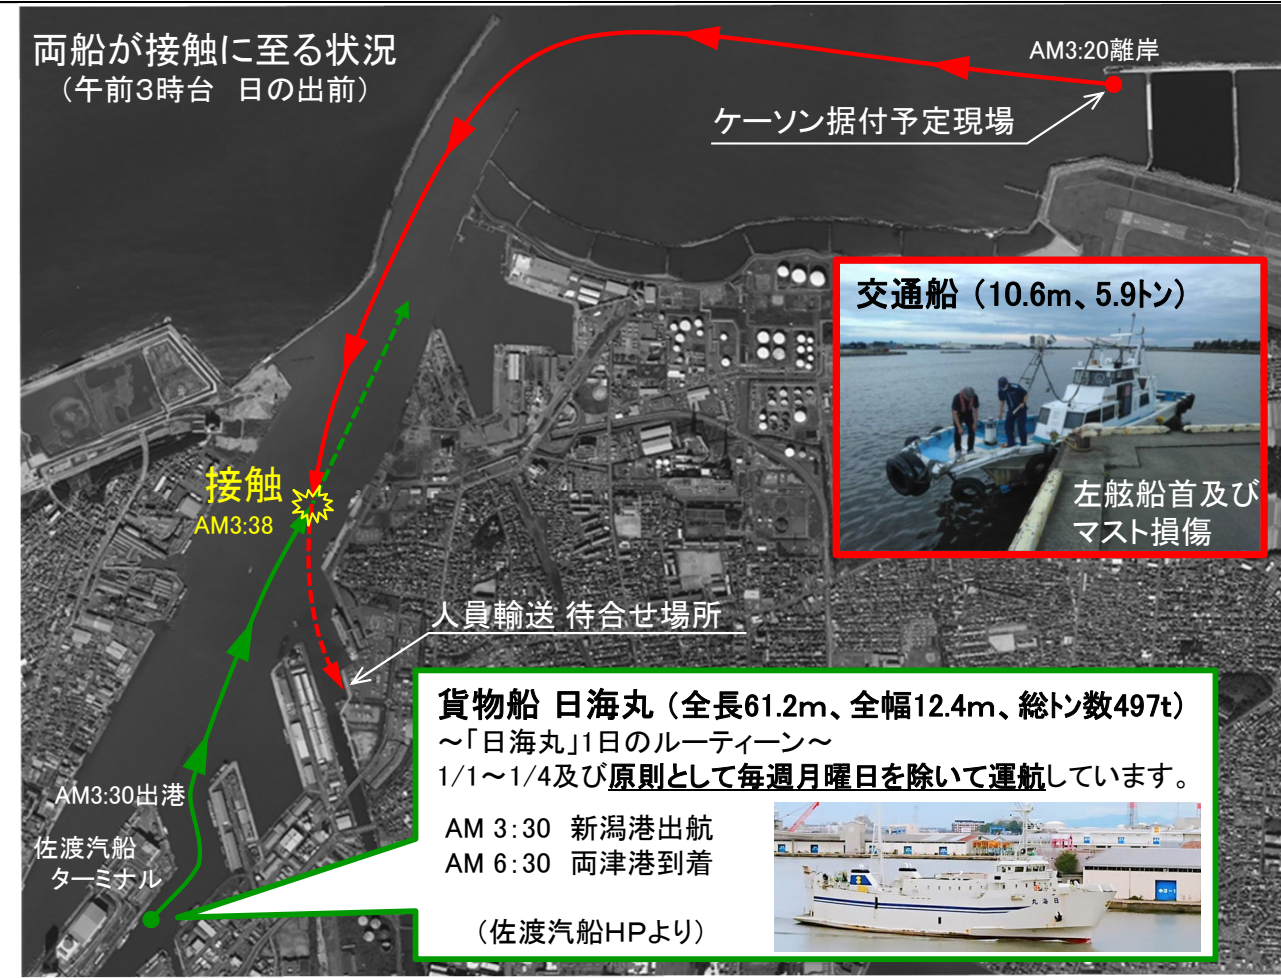
【事故概要】（物損事故：交通船と定期貨物船の接触）

発生状況：ケーソン据付現場への人員輸送（ピストン輸送）を行う交通船が、現場から港内の待合せ場所に向かう際に、佐渡島に向けて航行中の定期貨物船「日海丸」と新潟西港の航路内で接触（互いの左舷船首部が接触）した。

日の出前で暗く、交通船（船長1名のみ乗船）は直前まで日海丸に気づけなかった。また、日海丸（500総トン未満で入出港情報対象外だが定期船）の運航に関する情報収集が足りず、事前の注意喚起が欠落していた。

交通船は損傷軽微で負傷者もなく、日海丸に損傷はなかったが事故当日は欠航となり、貨物の積替対応や積荷である新聞の遅配など社会的影響が生じた。

入港する船から見た夜間の新潟港  
(操船視界は市街の灯りの影響を受ける)
