冬季風浪（寄り回り波）による伏木富山港防波堤被災に関する調査（伏木地区防波堤（北））

海洋・水工部波浪研究室 平石哲也

1. 概要

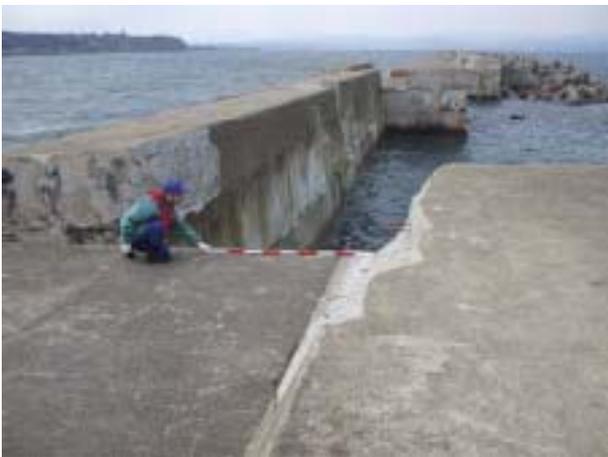
(a) 消波ブロックの飛散・衝突による上部工欠損 (b) B 区から A 区（堤頭部）を望む
写真 伏木地区防波堤（北）の被災状況

伏木地区 防波堤（北）1500m 中の 855m が被災しており，被災工区は，B, C, D, D' 区間である．防波堤設置区間の水深は，10～11m であるが，中央部はややテラス状に張り出しており，屈折の影響で，局所的に波高が高くなる可能性はある．最も被災が顕著な B 区間では，港外側から港内側へ消波ブロックがケーソンを飛び越えた痕跡が見られ，消波ブロックもほぼ全部が水没・飛散していた．したがって，長周期のうねりによって，まず消波ブロックが移動し，設計値より大きい波力がケーソンに作用し，マウンドから滑動・転倒したものと考えられる．

ケーソンの滑動が大きい部分は，消波工の沈下・飛散も顕著であり，被覆ブロックも含めた安定性の再検討も重要と考えられる．
