# 卷 末 資 料

## 1. 対策検討技術委員会の概要

平成20年2月23日から24日にかけて、発達した低気圧の影響により北日本の日本海側地域を中心に、高波や暴風による被害が相次いだ。

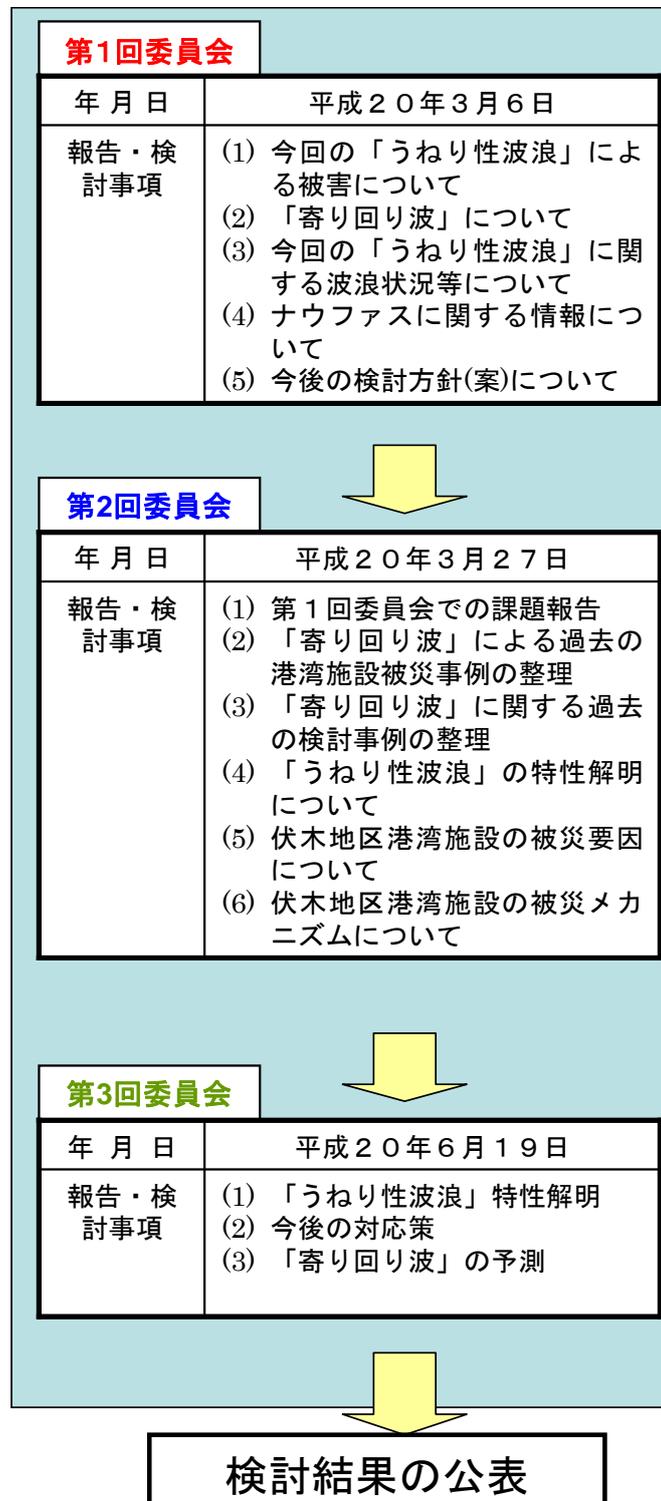
図 1.3.1 委員会の検討フロー

富山湾における「うねり性波浪」対策検討技術委員会の検討フローを図 1.3.1 に示す。

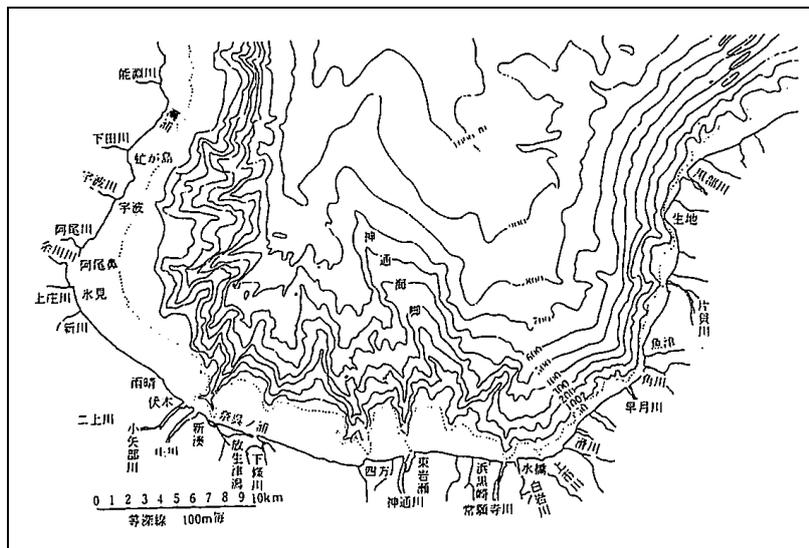
図 2 富山湾南部の等深線図

- 波は富山湾沿岸で一様に高まるのではなくて、特に氷見、新湊、入善、滑川など限定された海岸で高まる。
- 湾が全体的に深いため、湾内に進入したうねりは海岸近くまで深海波の性質を持って接近し、岸から2~5kmの沿岸域内で複雑な等深線による屈折を起こし、結果的に波高の局所的分布が複雑になる。
- このように、波の進入方向や周期が変わると波エネルギーが収束する場所が変化するため、進入波の性質が時間的に変化する場合には高い波が出現する海岸も時間的に移動することがある。

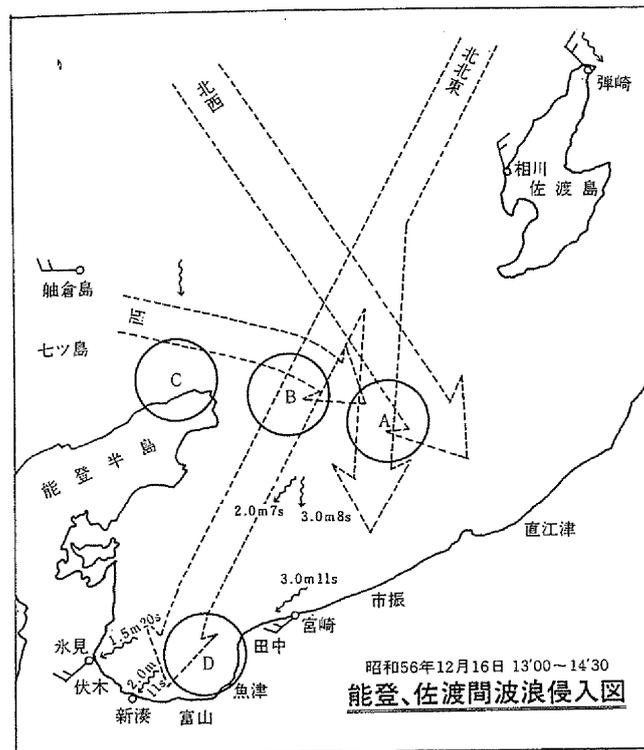
図3 風波とうねりが同時に来襲する様子

古い災害記録や新聞記事、写真、気象・波浪資料を整理して、寄り回り波が発生した時の状況を記述している。また、「寄り回り波」発生時に航空機から波の伝播の様子を観察し、風波とうねりが同時に来襲している様子を確認している。

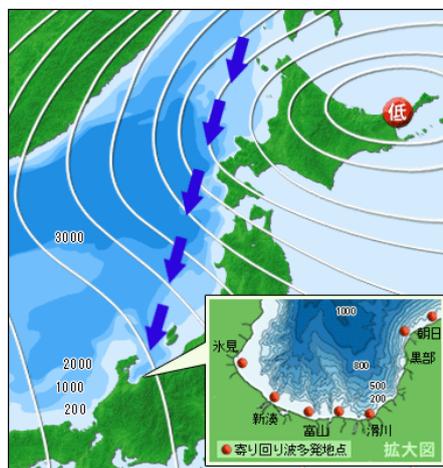
図 4 寄り回り波発生時の天氣的な気圧配置

- 富山湾で「寄り回り波」が発生した時の約12時間前の天気図を調べると、いずれも顕著な冬型の気圧配置で、北海道あるいはその東に非常に発達した低気圧が存在し、大陸高気圧との間で気圧傾度が急峻になっている。
- しかもこの型が12時間以上継続し、間宮海峡から北海道の西の海上にかけて北ないし北東の強風が連吹している。
- 磯崎ら（1971、1972）は波浪データのスペクトル解析により、「寄り回り波」と考えられるうねり性の波の存在を確認すると同時に、波浪の数値モデルを用いてシミュレーションを試みた。計算結果は観測値とかなりよく合っており、上に述べた「寄り回り波」の発生機構が合理的であることを述べている。

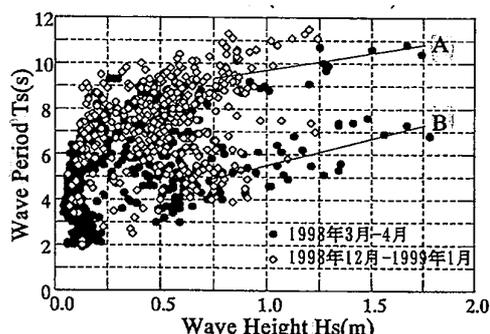
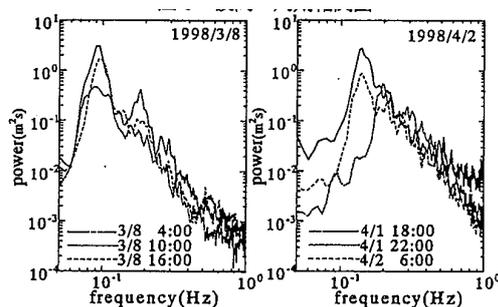
図 5 うねりの性状

- 外から侵入してきたうねりと富山湾付近で発生した風波では、それぞれ波高・周期の結合分布が異なる。
- 3/8 のスペクトルはピークが 0.09Hz の位置に見られ、第 2 のピークが 0.18Hz に表れている。これはバンド幅の狭いスペクトルを持つうねりが入射したことにより形成された高調波であると考えられる。4/2 のスペクトルはピークが 4/1 18:00 から 4/1 22:00 にかけて成長、4/2 6:00 には減少しており、これは風波のスペクトルを表していると考えられる。

(左：波高と周期の相関、右：波数スペクトル経時変化(3/8vs4/2))

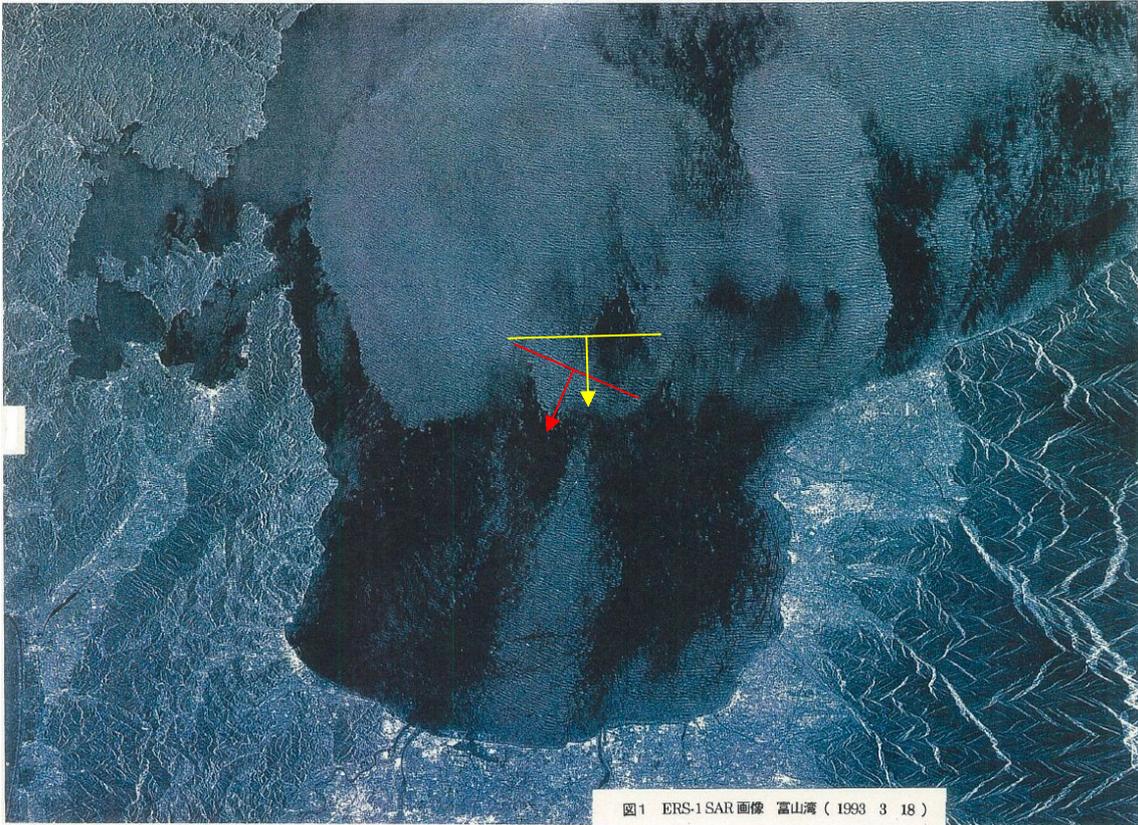
図 6 富山湾における「寄り回り波」の衛星写真(1993年3月18日、ERS1)

衛星写真(図 6)の解析結果によると、富山湾における「寄り回り波」は、2方向(約  $10^\circ$  と約  $40^\circ$ )から富山湾に侵入していると考えられる。また、約  $40^\circ$  方向からのうねりの方が約  $10^\circ$  方向からのうねりよりも波長が長い(約  $38^\circ$  方向からのうねり:267m、 $15^\circ$  方向からのうねり:229m)。

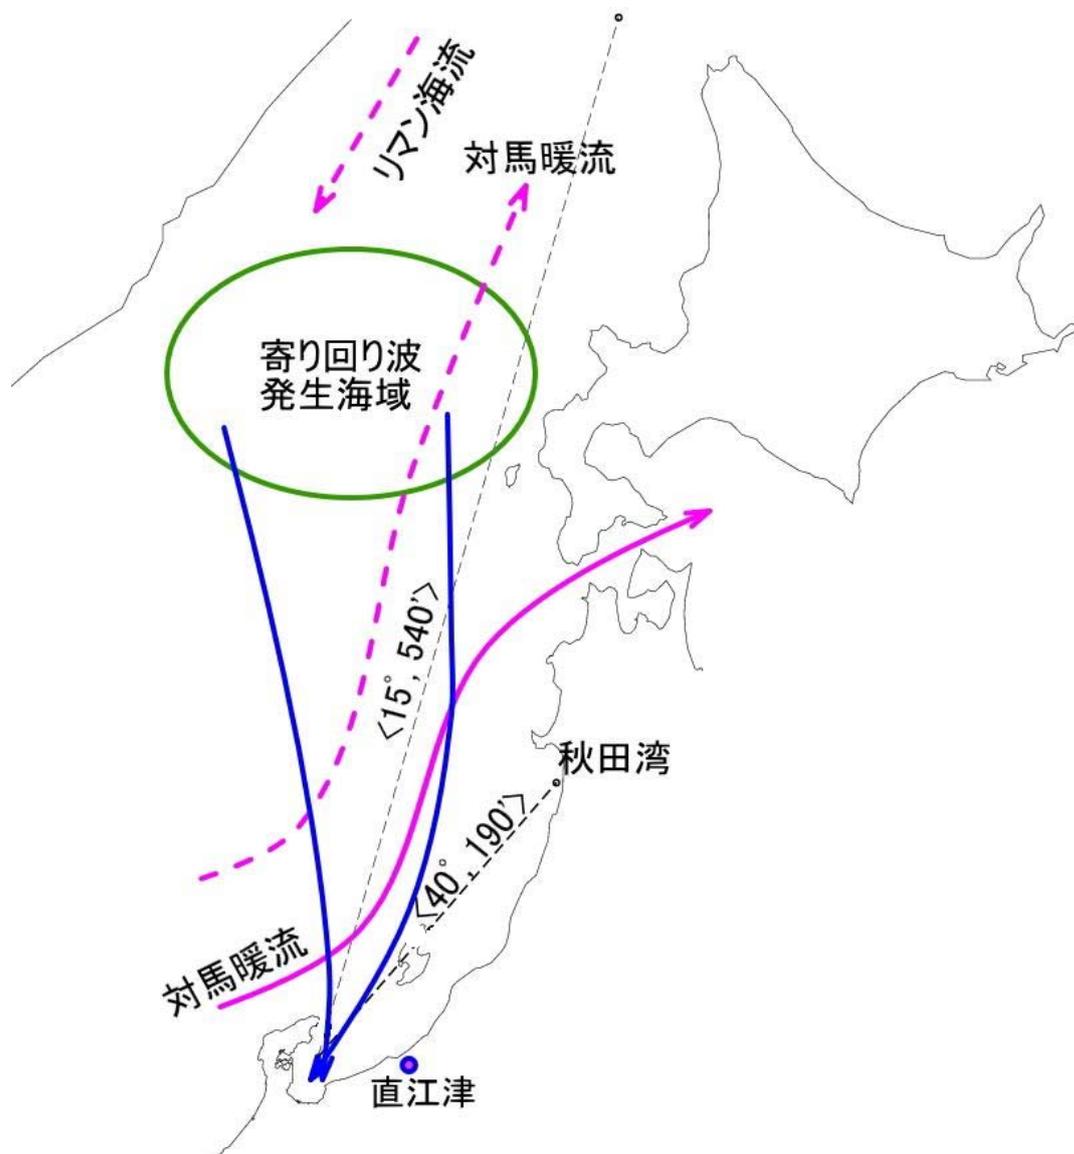
図7 「うねり性波浪」の伝播経路

一般に、北海道西側海域で発生したうねりは、2方向(約 $10^\circ$ と約 $40^\circ$ )から富山湾に侵入していると考えられる。

富山湾から $40^\circ$ の方向は秋田湾であるが、周期の長いうねりが来襲するには秋田湾は近過ぎることから、北海道西側海域で発生したうねりが、対馬暖流を横断するとき右方向に屈折(カーブ)して富山湾に侵入していると考えられる。

北海道西側海域から富山湾までの「うねり性波浪」の伝播経路を図7に示す。

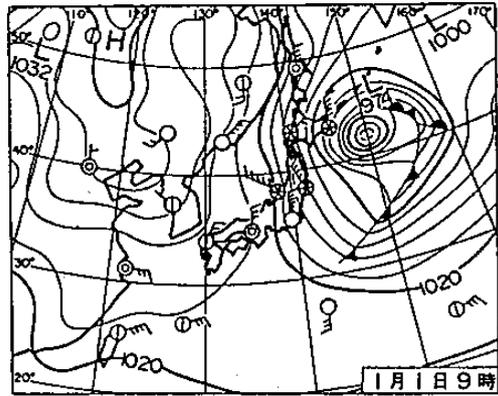
【①矢板が切断され，上部工が沈下した例】昭和62年1月1日 富山

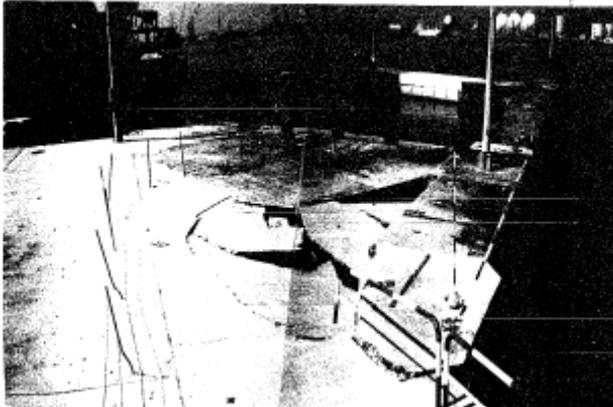
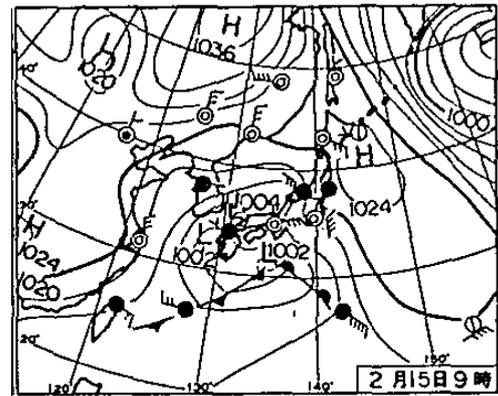
【②方塊ブロックが沈下し，エプロン舗装が崩壊した例】平成3年2月15日 富山

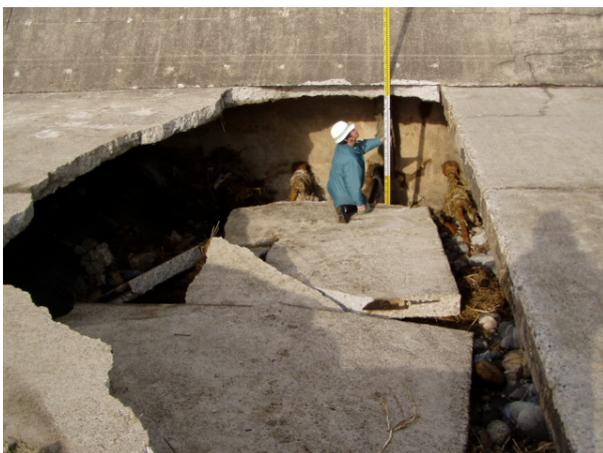
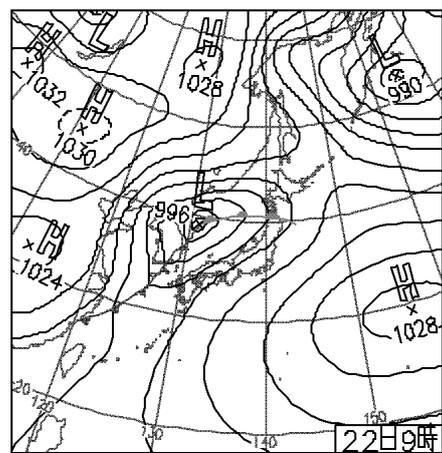
【③護岸の中詰めが吸い出された例】平成16年2月22日 新湊

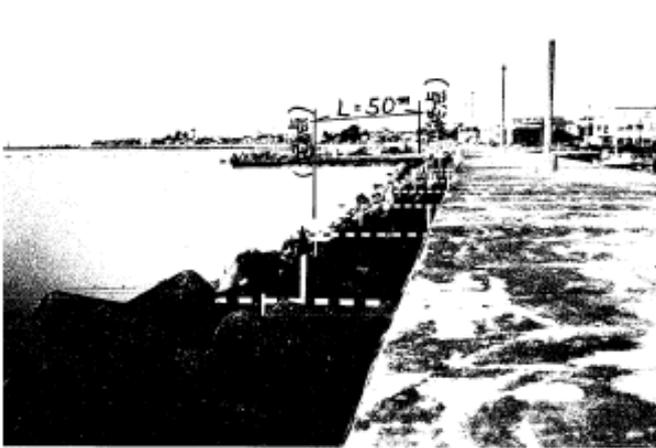
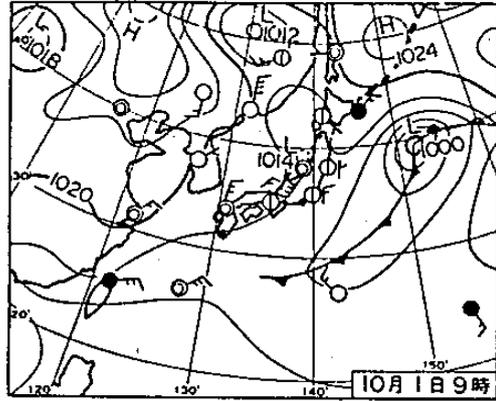
【④護岸消波工の消波ブロックの沈下例①】昭和63年10月1日 魚津

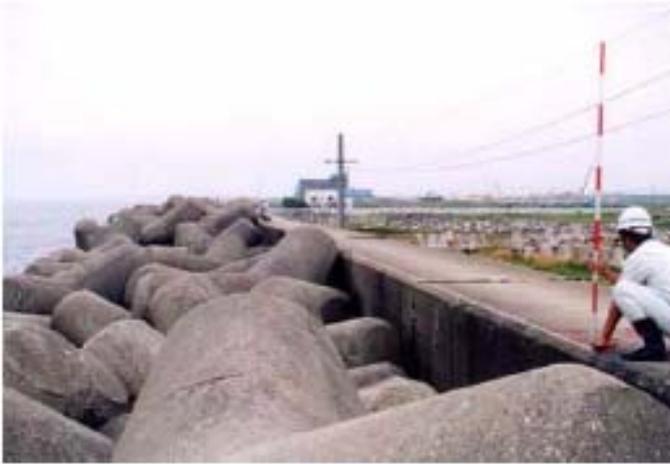
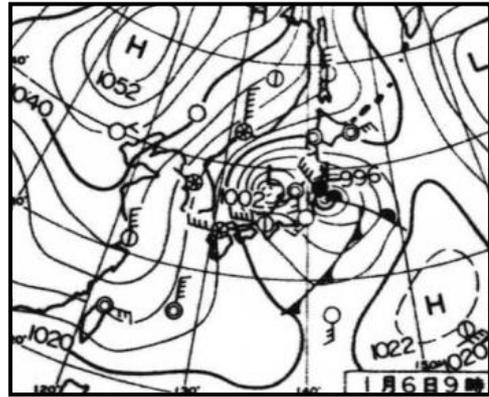
【⑤護岸消波工の消波ブロックの沈下例②】平成9年1月6日 新湊

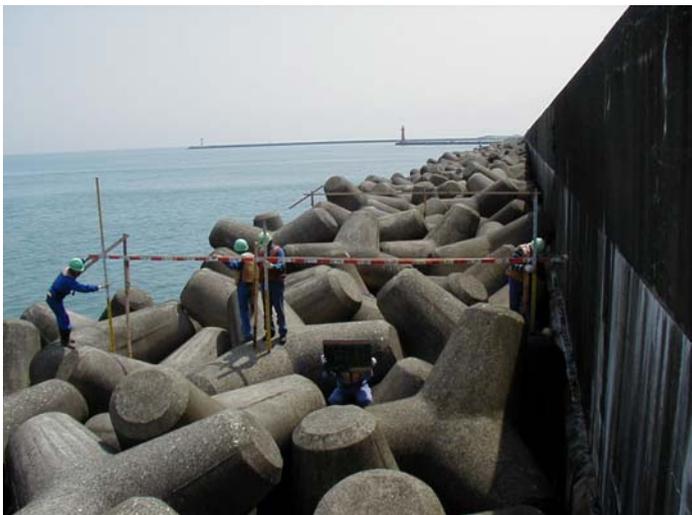
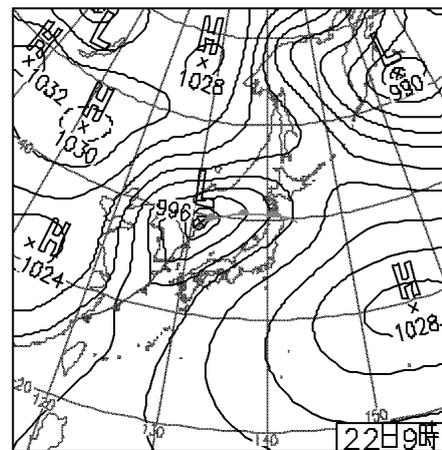
【⑥護岸消波工の消波ブロックの沈下例③】平成16年2月22日 新湊

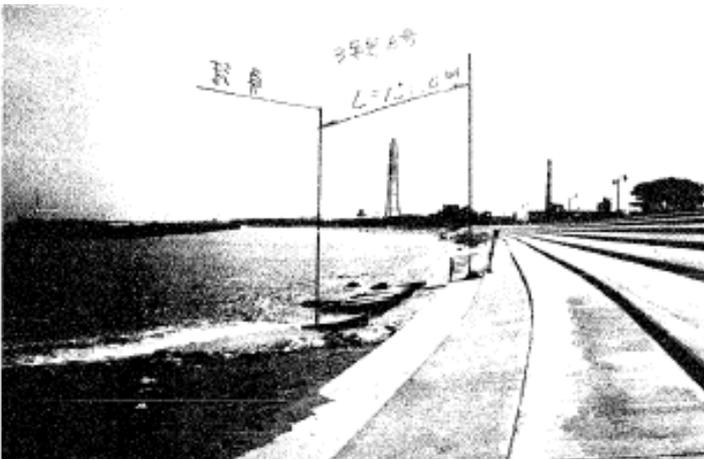
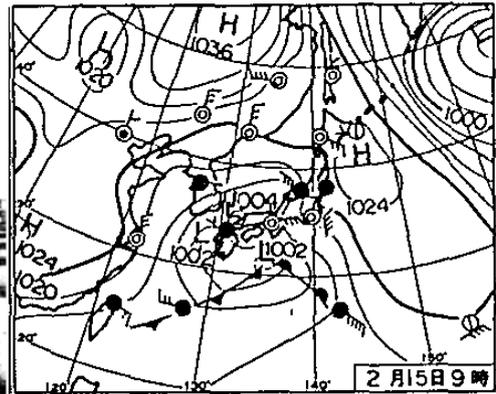
【⑦緩傾斜護岸の根固ブロックが沈下した例】平成3年2月15日 四方

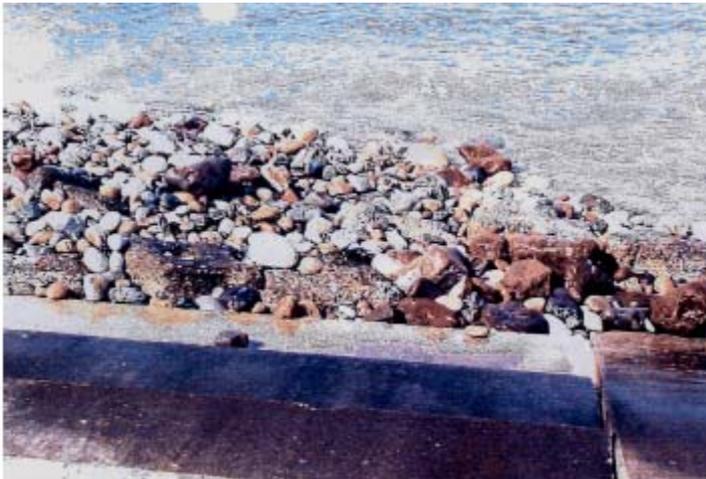
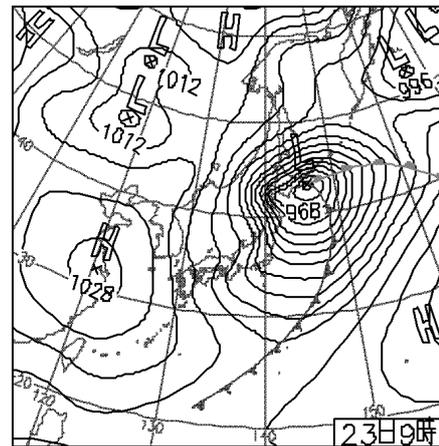
【⑧緩傾斜護岸の根固ブロックが飛散した例】平成16年2月23日 魚津

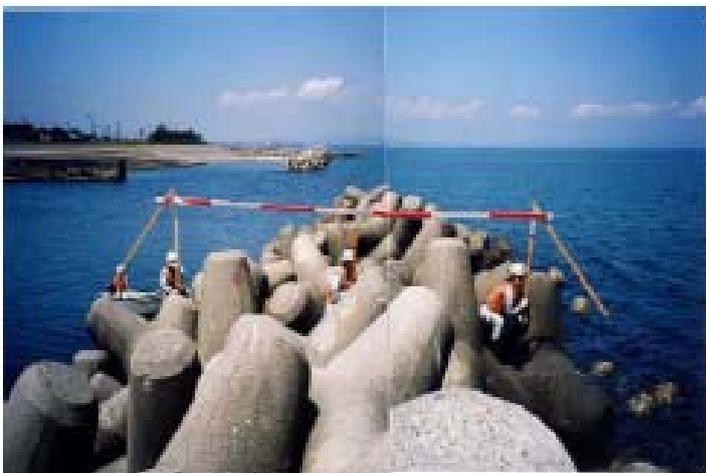
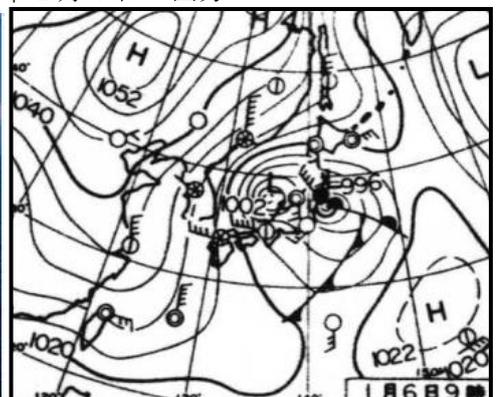
【⑨離岸堤の消波ブロックが散乱、沈下した例】平成9年1月6日 四方

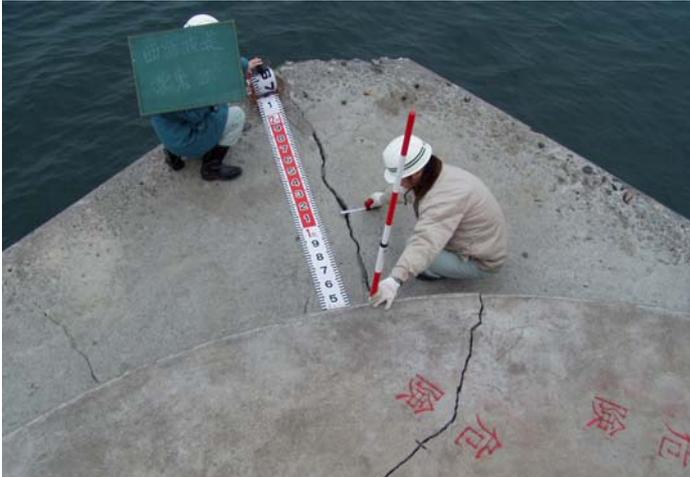
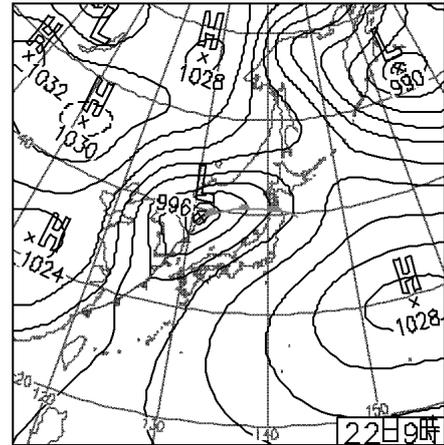
【⑩灯台にヒビが入った例】平成16年2月22日 新湊

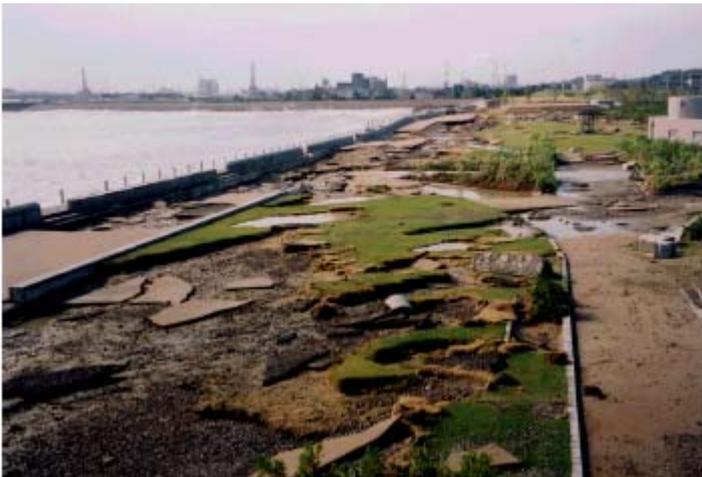
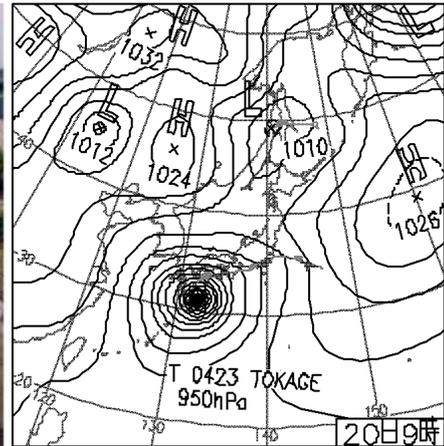
【⑪公園緑地が被災した例】平成16年10月20日 伏木富山 万葉ふ頭緑地  
(「寄り回り波」ではないが、伏木富山において既往最大波高発生)

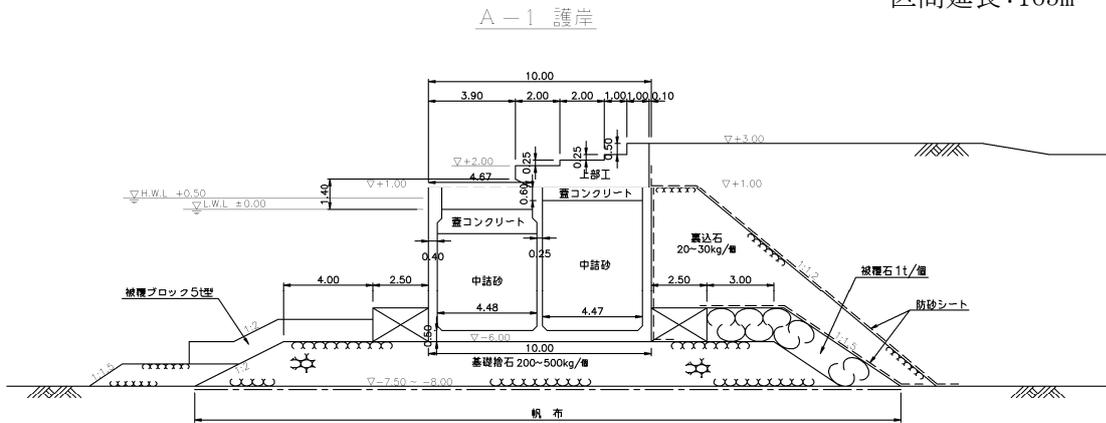
図 9 緑地護岸標準断面(A-1)

区間延長: 165m

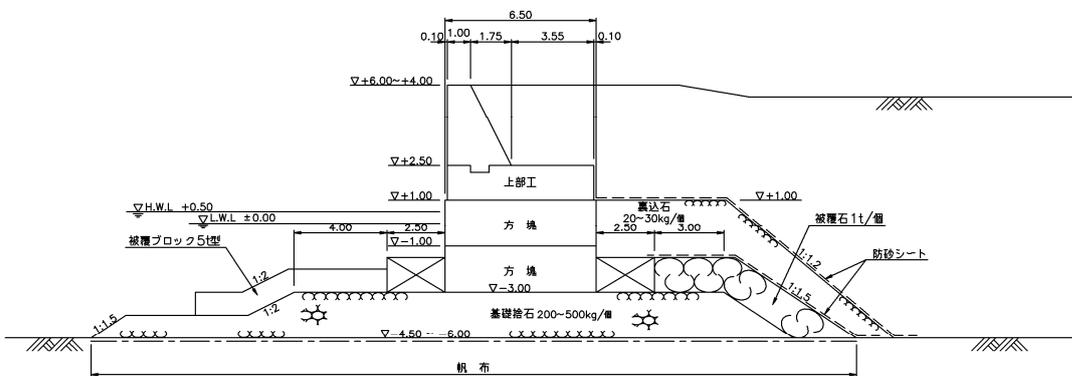
図 10 緑地護岸標準断面(A-2-1、A-2-2)

区間延長: 120m(A-2-1 区間)  
90m(A-2-2 区間)

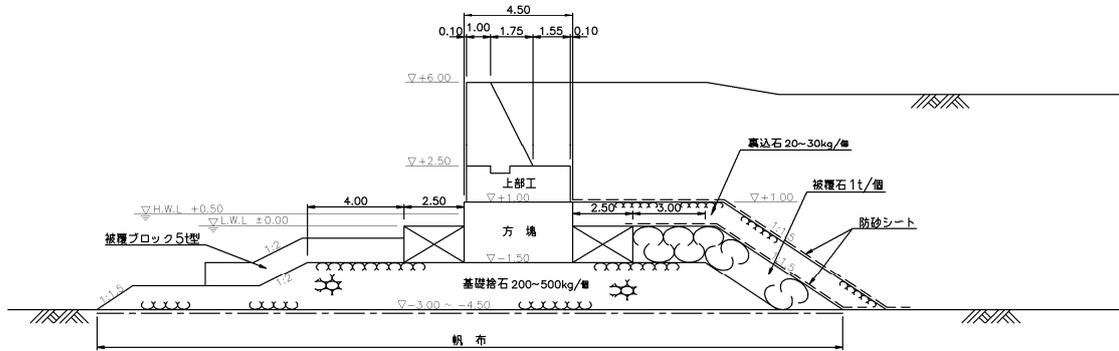
図 11 緑地護岸標準断面(A-2-3)

区間延長:55m

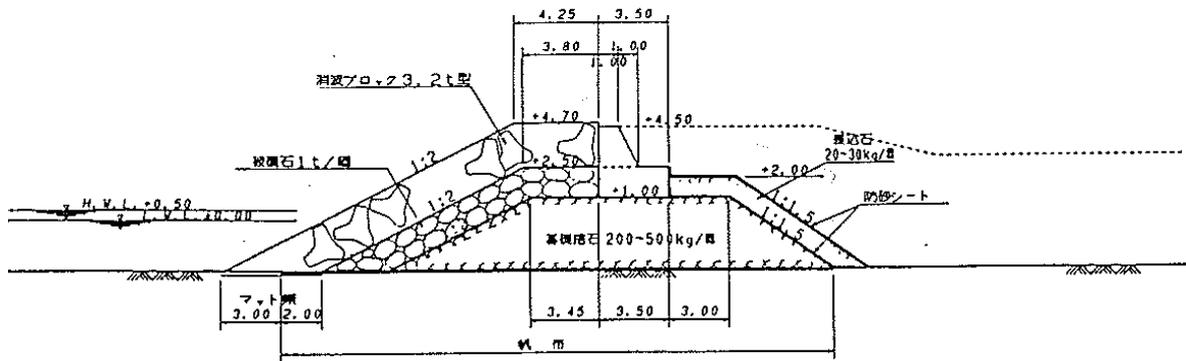
図 12 緑地護岸標準断面(A-3)

区間延長:74m
