第3回 富山湾における『うねり性波浪』

対策検討技術委員会 資料

被災施設の対応（万葉ふ頭緑地）

平成20年6月19日

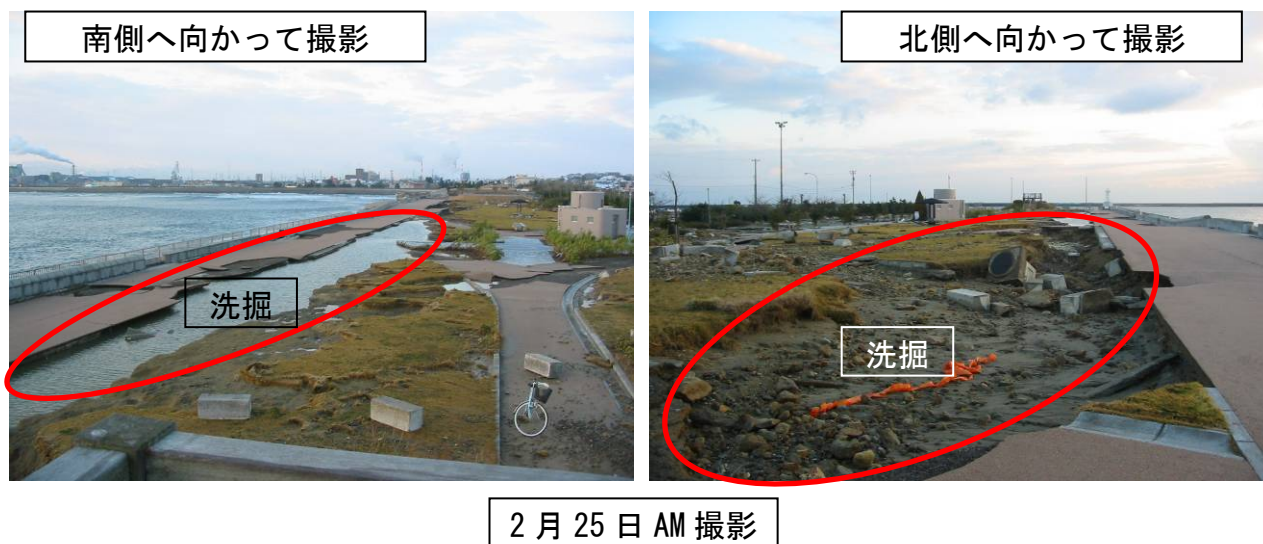
護岸の越波量及び越波時間が長かったため、緑地内に大量の海水が流れ込んだことから、緑地が洗掘し、大きな被害を受けたと考えられる。

また、緑地背後の港湾関連用地へも浸水が広がった。

- ① 再度災防止の観点から、被災波（観測地点 4.22m, 14.2s）を考慮する。
- ② ブシネスク方程式による波浪変形計算により、設計地点における被災波（設計波）を算出する。
- ③ 越波で流入した海水を排水する。
- ④ 許容越波量を超える範囲を強化する。

- ① 被災波でも越波量を抑えるために、護岸背後を嵩上げするとともに、許容越波量を超える範囲は、コンクリート舗装で強化する。あわせて、コンクリート舗装は海側へ勾配をつけ、すみやかに排水できるようにする。
- ② 許容越波量以下の流入海水分は、水路で排水する。
