第1回 富山湾における『うねり性波浪』対策検討技術委員会 資料

# 富山湾内の被災状況について

平成20年 3月 6日

国土交通省 北陸地方整備局  
伏木富山港湾事務所

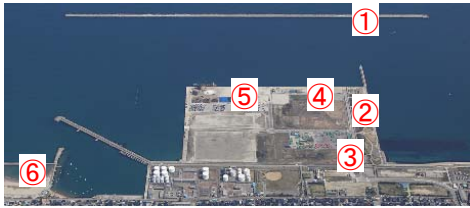
①伏木地区 北防波堤

| 番号 | 被災施設 | 発生場所 | 被災状況(規模は目視程度) | 現在の措置 |
|---|---|---|---|---|
| ① | 伏木外港 北防波堤 | 伏木地区 | 北防波堤ケーソン800m岸壁側へ移動 | |

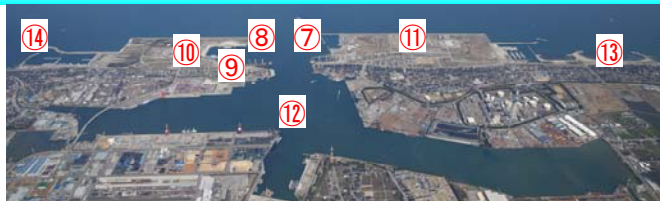
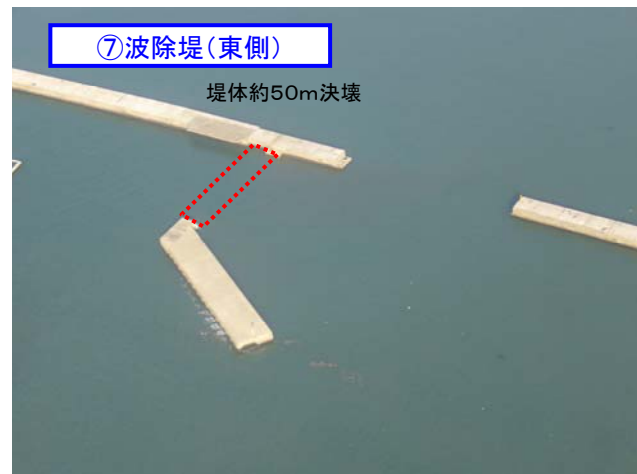
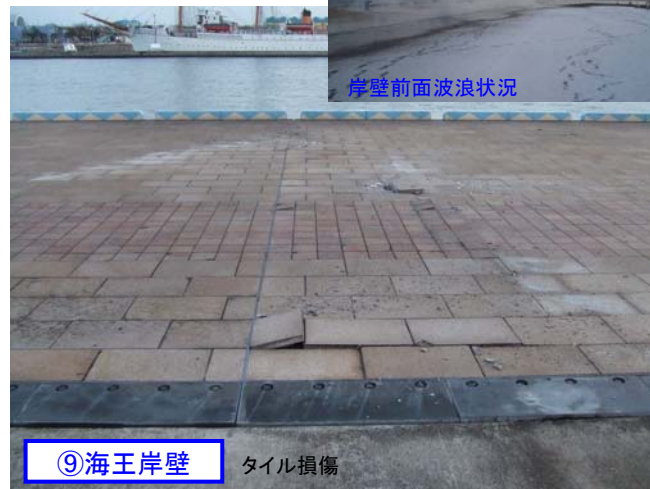
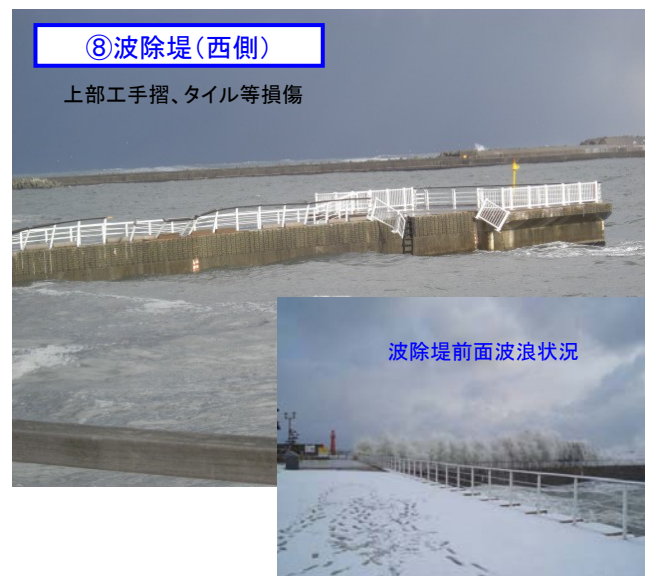
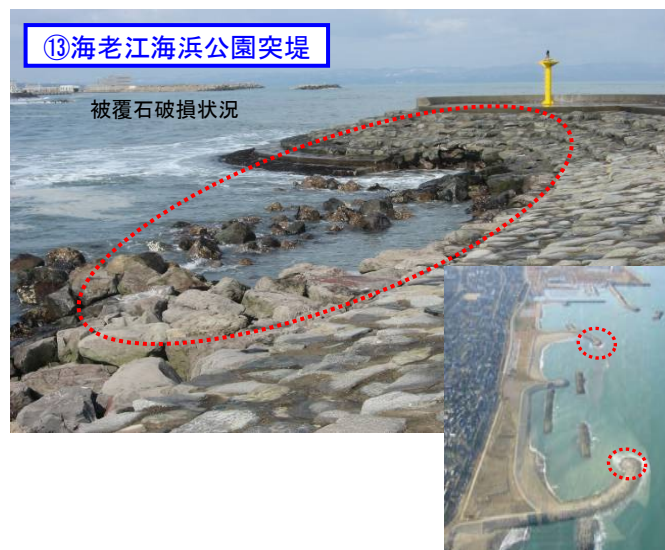
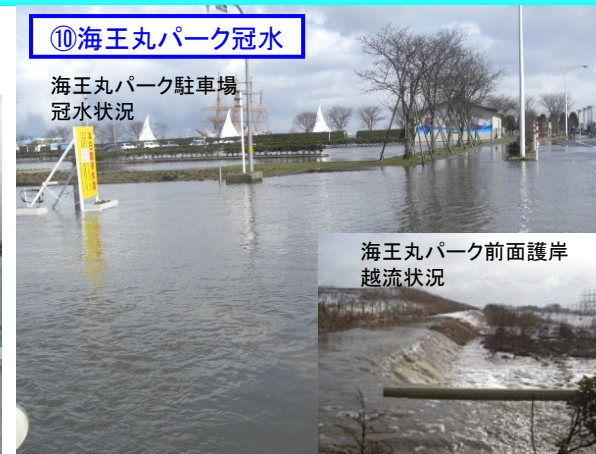
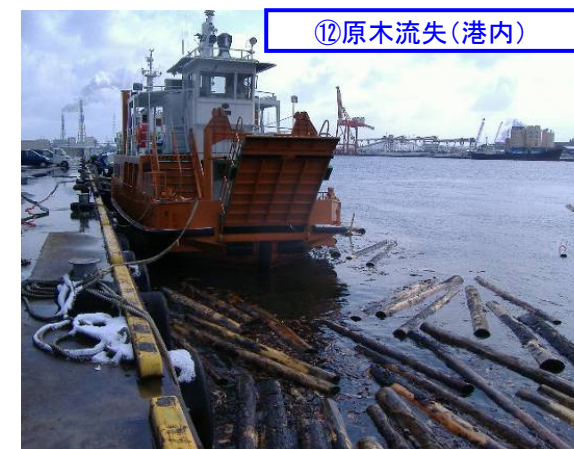
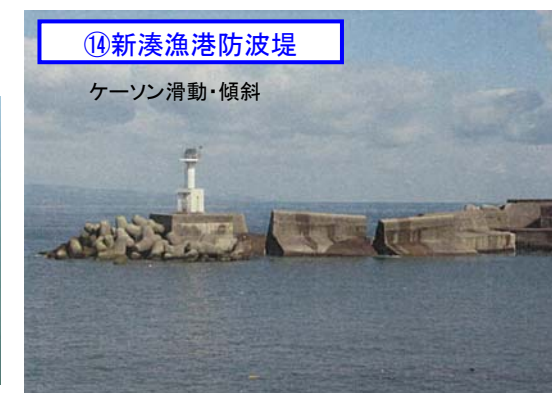
# 新湊地区 被害状況写真

| 番号 | 被災施設 | 発生場所 | 被災状況(規模は目視程度) | 現在の措置 |
|---|---|---|---|---|
| ⑦ | 新港防波堤(波除)堀岡町 | 新湊地区 | 波浪により波除堤約50m決壊 | 航路に航行危険箇所の表示ブイ設置 |
| ⑧ | 新港防波堤(波除)海王町 | " | 波浪により上部タイル破損 L=100m<br>防護柵破損 L=100m | 立ち入り禁止 |
| ⑨ | 新港海王岸壁 | " | 波浪により上部タイル破損 L=150m | 一部立ち入り禁止 |
| ⑩ | 新港海王丸パーク | " | 駐車場一部土砂堆積 | 立ち入り禁止解除 |
| ⑪ | 元気の森公園の西側緑地 | " | ネットフェンス倒れ L=200m | 立ち入り禁止 |
| ⑫ | 新港泊地 | " | 波浪により貯木流出 約2,400本 | 原木回収完了 |
| ⑬ | 海老江海浜公園突堤 | " | 被覆石飛散, 消波ブロック飛散 | 立ち入り禁止 |

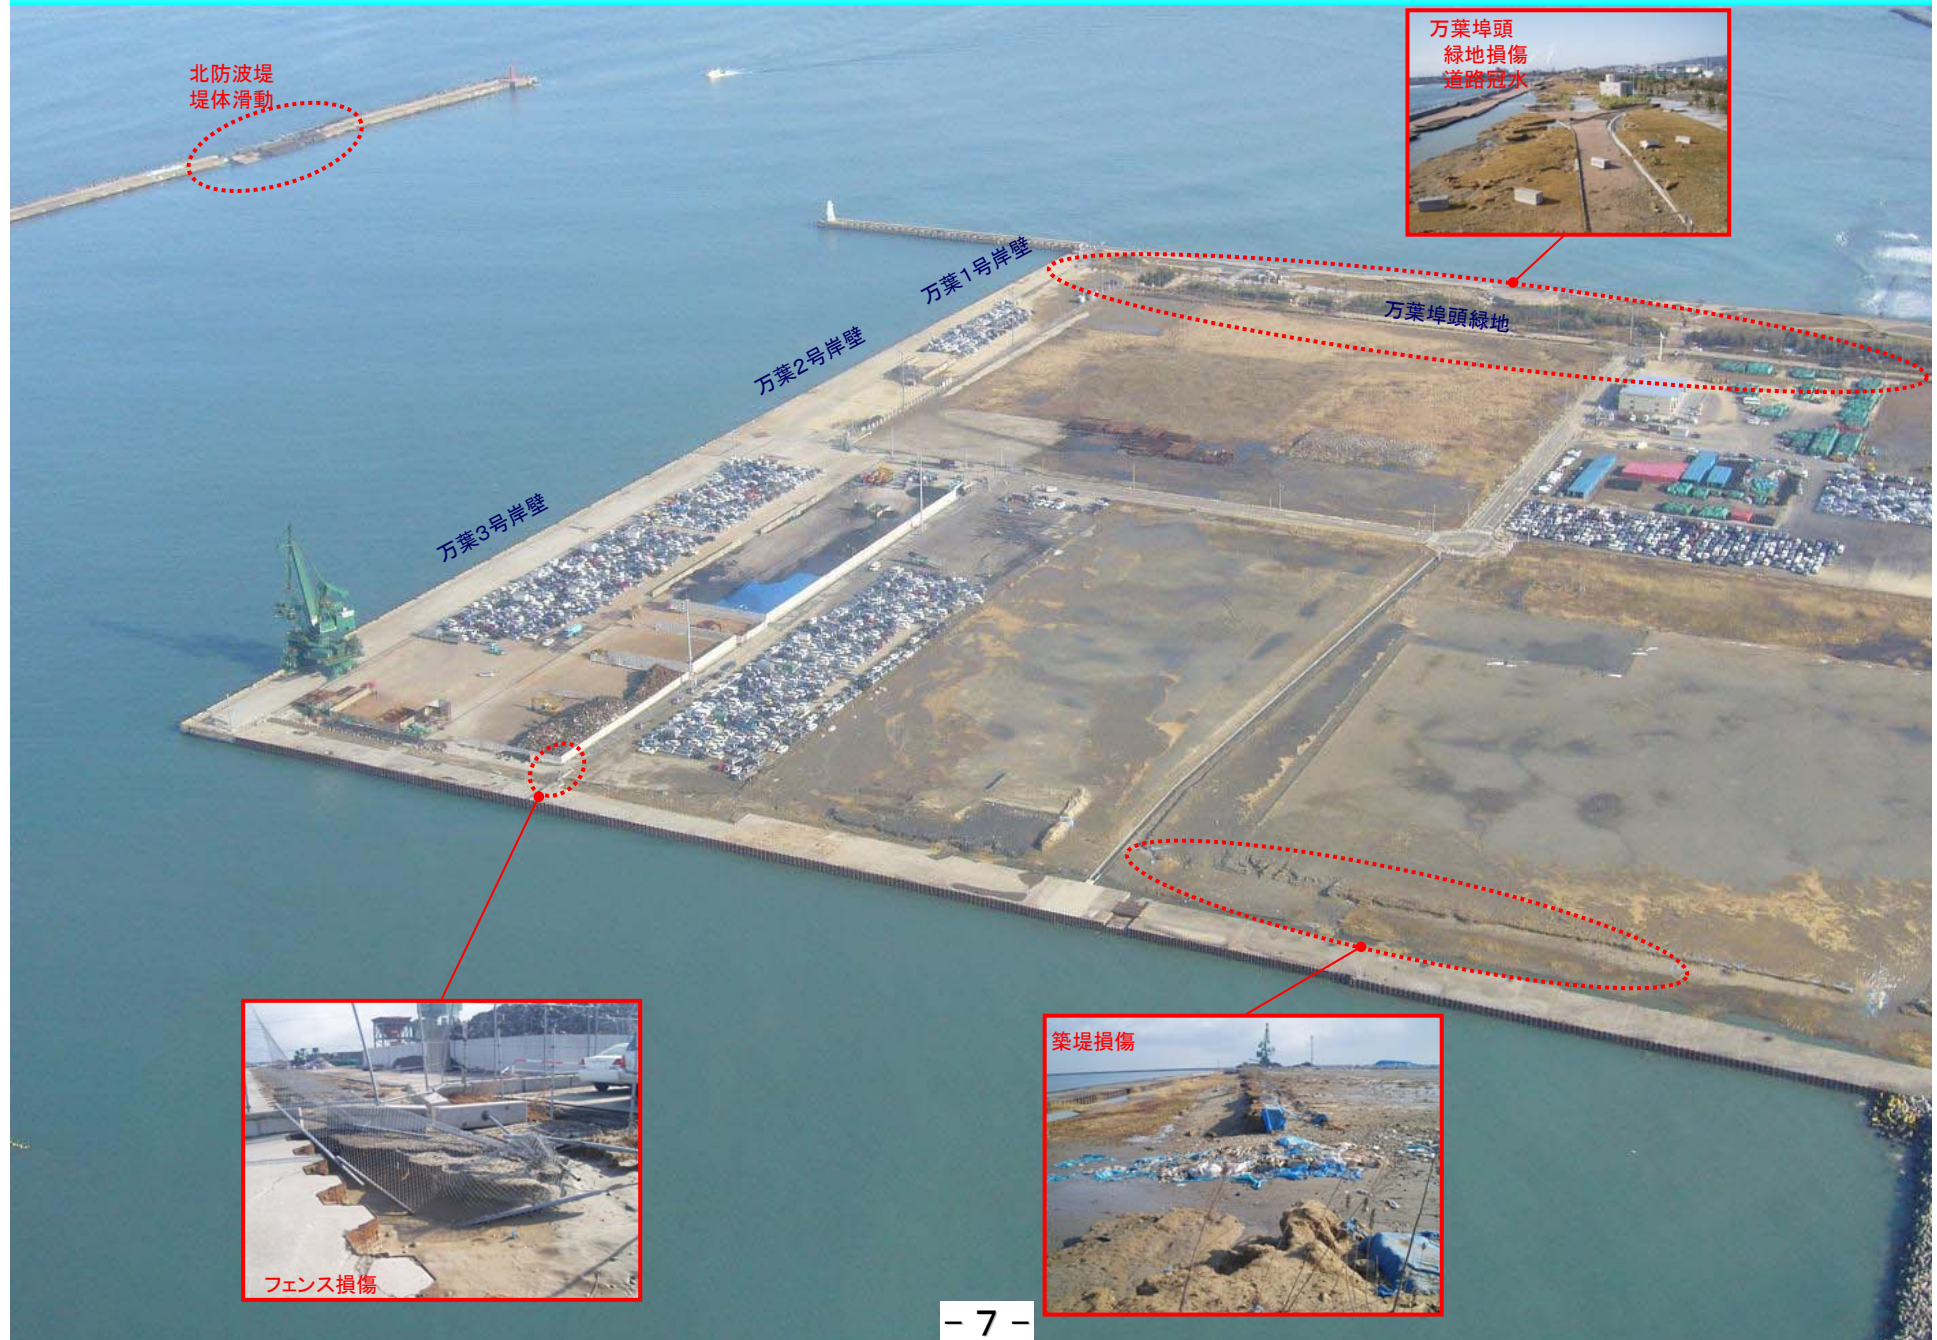
# 伏木外港 被災状況

(平成20年2月25日(月)午後3時頃撮影)
