令和 7 年 6 月 9 日  
北陸地方整備局港湾空港部

## 「輪島港復旧・復興プラン」を策定しました

# 輪島港復旧・復興プラン

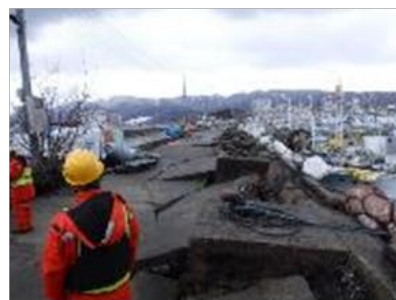
#### ●漁船だまり

- ・ 海底隆起(約1.5m)により、約200隻の漁船が座礁するなど出港出来ない状態。
- ・ 係留施設や荷捌所などの共同利用施設についても被害が甚大。

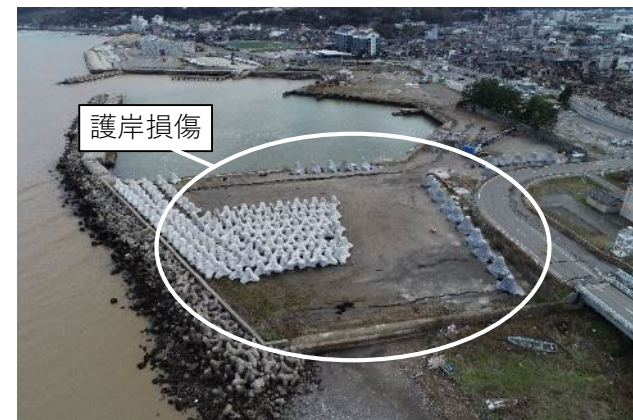
作業ヤード利用状況  
(令和6年1月4日撮影)

- 発災前、港湾工事の作業ヤードとして活用していた敷地の護岸が被災するとともに、ヤードで液状化被害が発生。今後、円滑に復旧工事を進めるためには消波ブロックの製作や資機材の搬入場所が必要となることから、これまで以上の作業ヤード面積が必要。

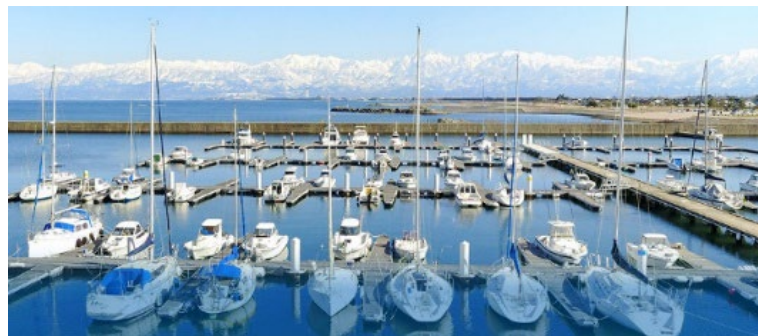
【⑤プレジャーボートの受け入れ体制の検討】

伏木富山港(ボートパーク事例)
