令和 8 年 1 月 3 0 日  
北陸地方整備局港湾空港部

## 「輪島港復旧・復興プラン」の変更について

# 輪島港復旧・復興プラン

令和7年6月9日策定  
(令和8年1月30日変更)

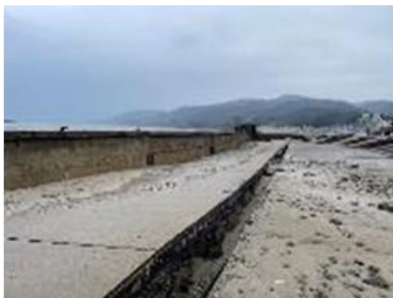
#### ●マリンタウン岸壁

- ・ 既定の水深は7.5mであったが震災後は水深が約6.0mとなっている。
- ・ 岸壁と背後が隆起と液状化により、最大2mの段差がついている。

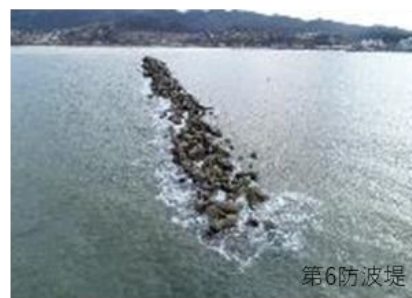
#### ●第4・第6防波堤

- ・ 消波ブロックが沈下や飛散しており、波浪の低減効果が発揮できていない。
- ・ 静穏性が保たれないため、避難船の受け入れが困難。

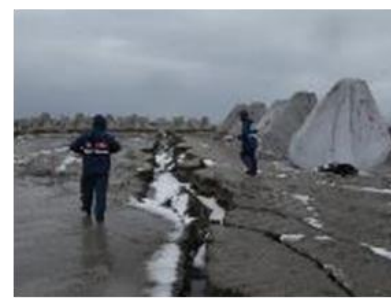
#### ●港湾工事作業ヤード

- ・ 近年は、防波堤や漁港の消波ブロックを製作するヤードとして使用。
- ・ 地震の揺れにより、護岸が壊れ、ヤードは液状化現象が生じている。

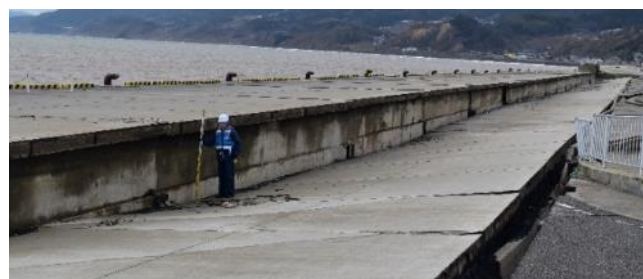
マリンタウン岸壁の被災状況  
(令和6年1月10日撮影)

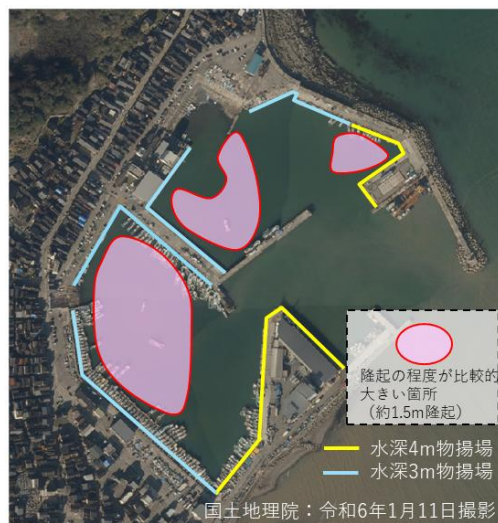
漁船だまりの浅部箇所

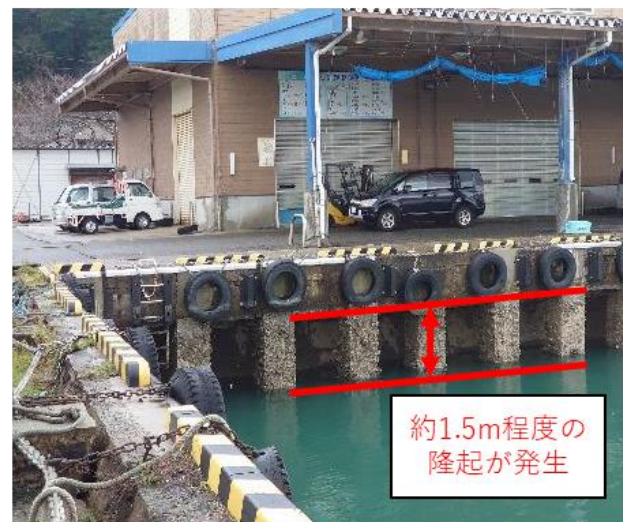
地震後の物揚場の状況  
(令和6年1月9日撮影)

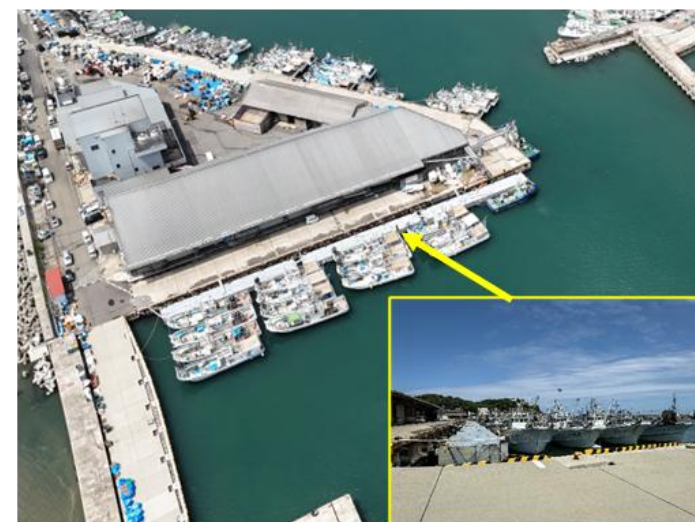
物揚場の高さに高さ合わせた応急対策  
(仮栈橋設置)

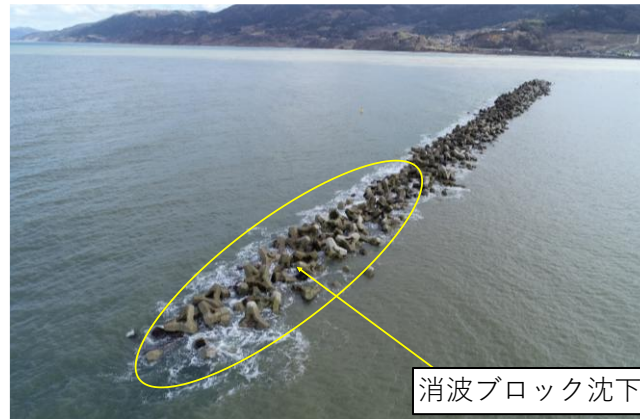
第6防波堤の被災状況  
(令和6年1月9日撮影)

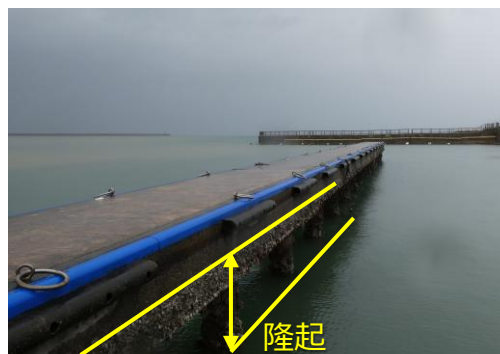
輪島市マリンタウンボートパーク被災状況

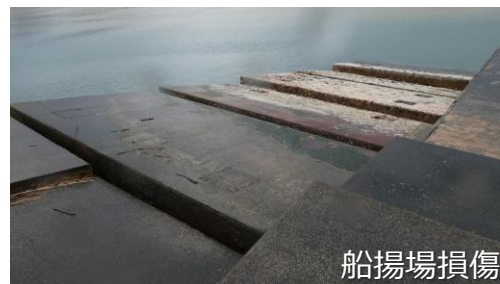
船揚場損傷

輪島市マリンタウンボートパーク被災状況
