管内直轄港湾空港関係 工事安全の「見える化」

北陸地方整備局港湾空港部

第Ⅱ部 工事安全パトロールの「見える化」事例集

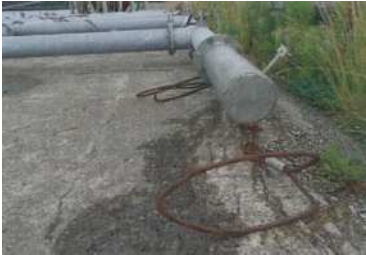
是正前	是正後
<p>玉掛けワイヤーを点検し、テープを貼ること。</p>	<p>ワイヤー点検後、テープを巻いた。</p>

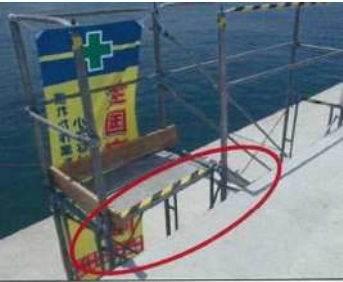
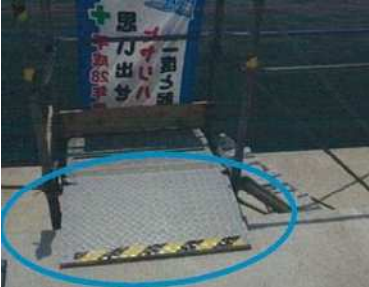
<p>ビティ足場の昇降階段と上部コンクリートの間に ある隙間が大きい。</p>	<p>隙間に鉄板を設置した。</p>

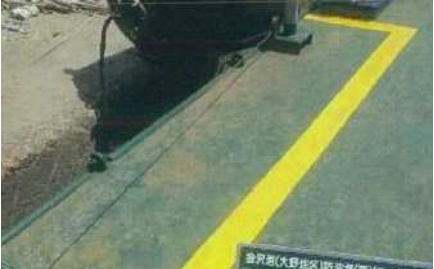
<p>ウインチワイヤーに対する注意表示をすべき。</p>	<p>黄色線で注意明示した。</p>

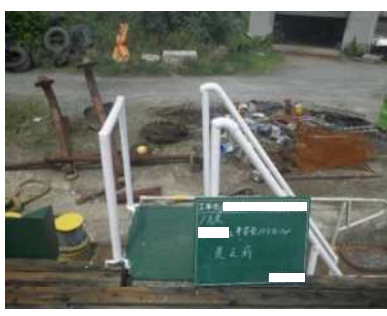
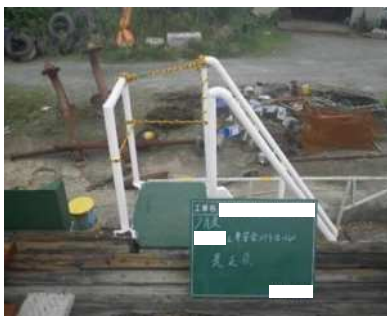
<p>昇降用階段に手摺が無い箇所があり転落の危険がある。</p>	<p>トラロープを張り転落防止対策とした。</p>

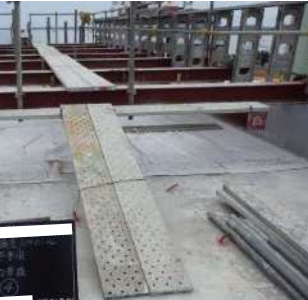
<p>型枠天端から隣接する上部コンへの昇降設備がない。</p>	<p>昇降設備を設置した。</p>

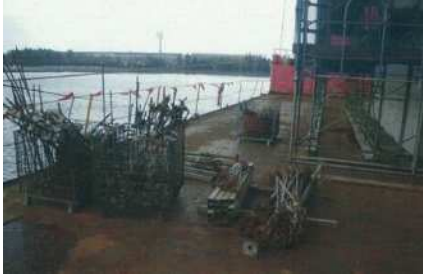
是正前	是正後
<p>FD船外周足場付近に資材がおいてあることより、通路が確保できていない。</p>

<p>資材脇を走行できるように片付けた。</p>

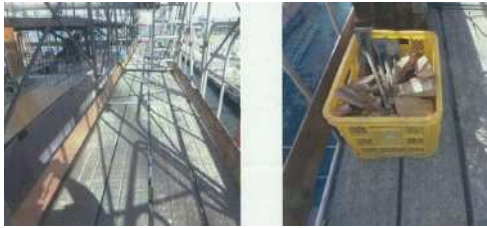
<p>足場上に一時的に置くときはカゴ等を使用し、落下防止に配慮し、作業通路の確保に努める。</p>

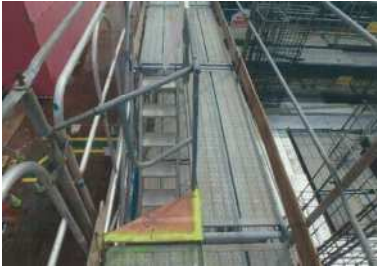
<p>外周足場の昇降階段上部の手摺りに開口部がある。</p>

<p>開口部の大きさに応じた板で塞いだ。</p>

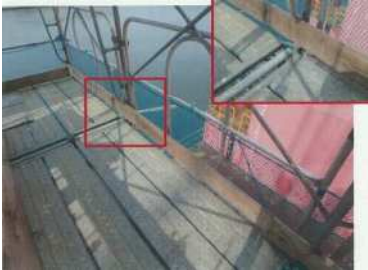
<p>外周足場の巾木の固定は端部だけでなく中央部も固定すること。</p>

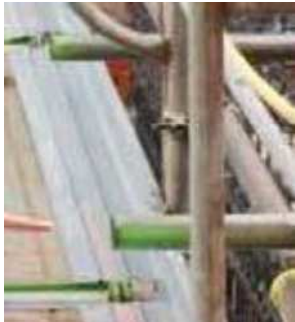
単管の端部が足場通路上に飛び出している。	単管キャップを取り付けた。

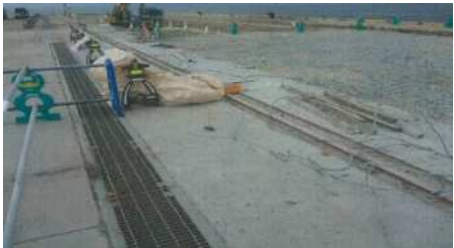
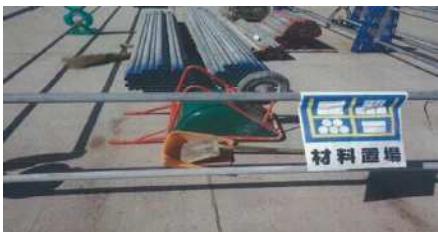
是正前	是正後
<p>工具類の整理整頓がなされていない。</p>	<p>工具類を所定の場所に保管した。</p>

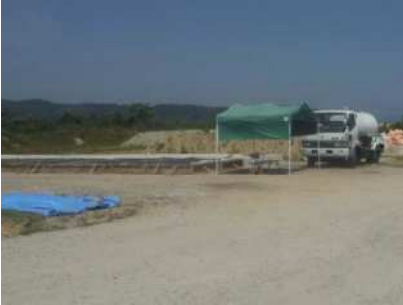
熱中症対策としてブロック製作ヤードに日よけテントを設置

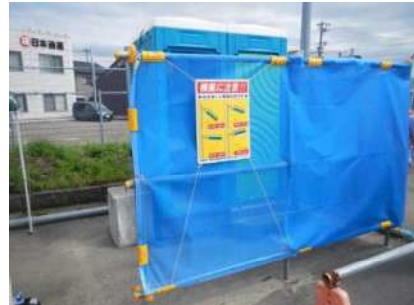
現場トイレ前に目隠しを設置

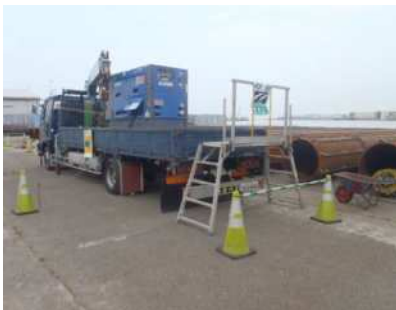
トラック荷台への昇降用として梯子を設置

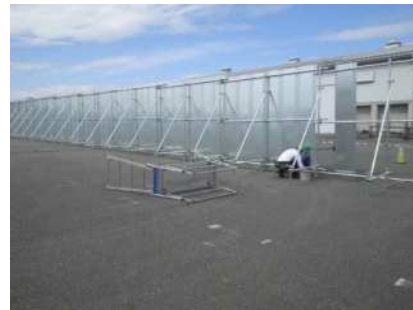
使用していない梯子を予め倒すことによる強風対策

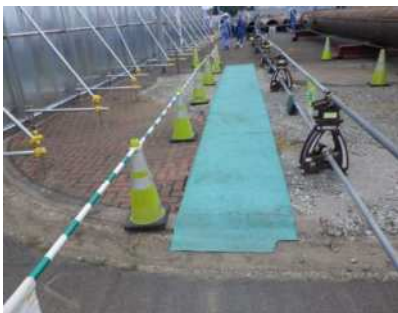
安全通路の明示

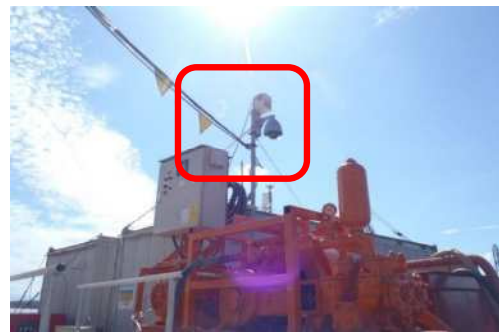
現場作業状況を監視するためのネットワークカメラを設置している。

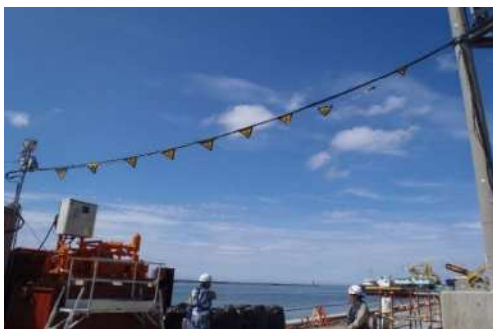
「注意換気用三角旗」を設置し、架空線損傷防止対策がされている。

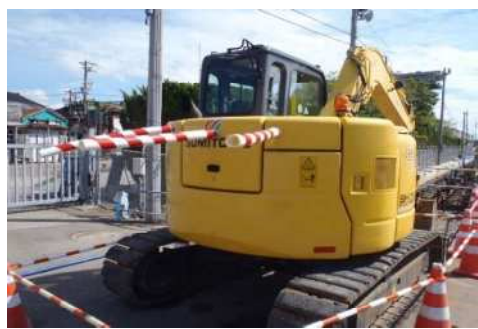
周辺作業員への安全確保、警告のため、重機ポールを設置

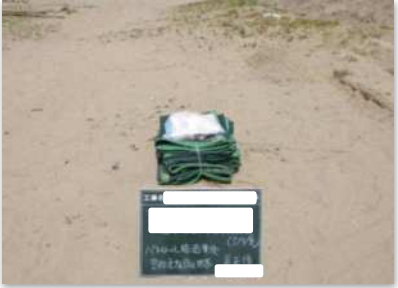
是正前	是正後
<p>資材が無造作に置かれており、海風により飛散する恐れがある。</p>	<p>飛散防止対策の実施 (資材を固縛し、重しを乗せた)</p>

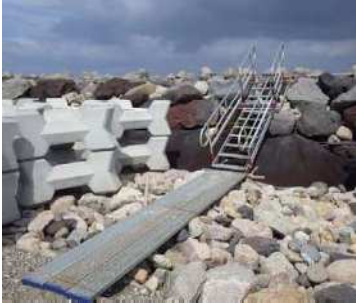
捨石護岸部への階段及び足場板の設置

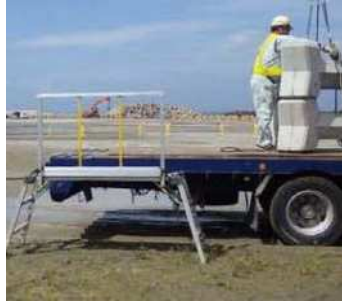
トラック昇降用の立馬の使用

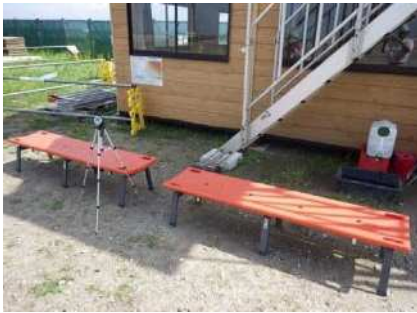
休憩所前のベンチがレスキューベンチ仕様

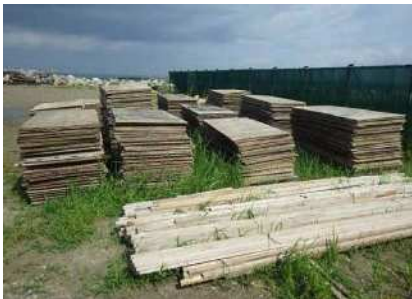
コンパネの固縛による飛散養生

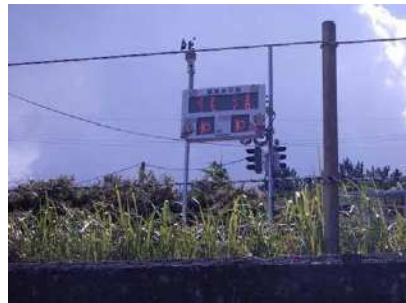
環境表示の電光掲示板が作業員の見える位置に設置

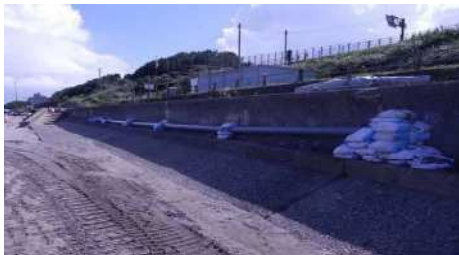
排水対策としての塩ビ管の設置

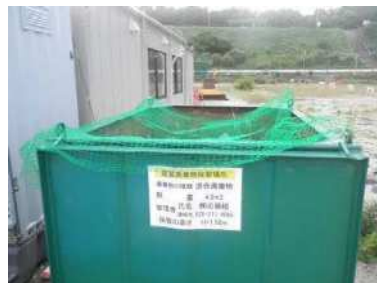
産廃BOXの飛散防止対策のネットの設置

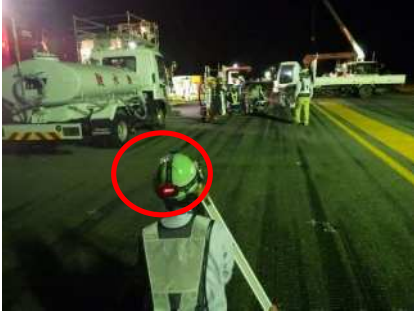
リアライト付ヘッドライトを装着し、作業員の
後方からの視認性を向上させている。

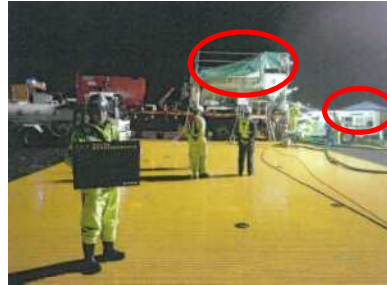
プラント骨材のシート養生、スランプ測定箇所の
テント養生をしている。
