# 管内直轄港湾空港関係 工事安全の「見える化」

令和5年1月

北陸地方整備局港湾空港部

第Ⅰ部 管内直轄港湾空港工事における事故災害  
（平成21年度～令和4年度）  
（令和5年1月31日現在）

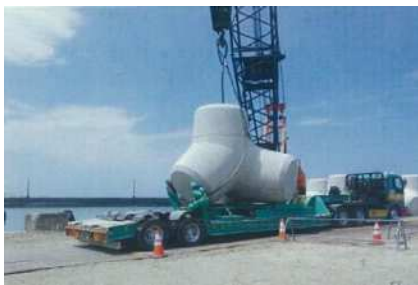
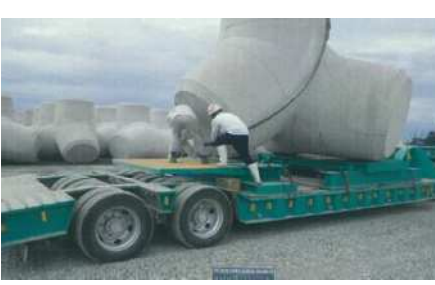
| <p>是正前</p> <p>トレーラー上での玉掛け作業時足元が不安定である。</p> | <p>是正後</p> <p>足場を設置した。</p> |

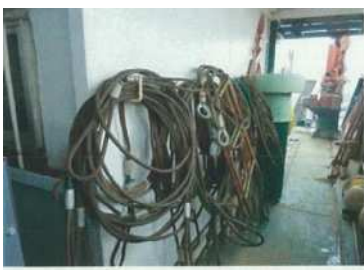
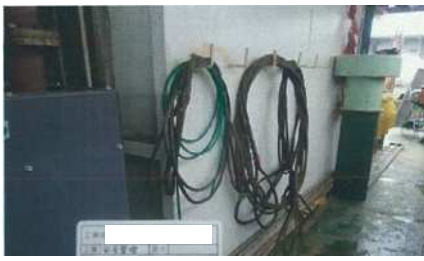
| <p>未使用のワイヤーに緑の点検テープが巻かれていた。(今月の点検色は赤)</p> | <p>ワイヤーを仕分けし、使用不可の物は廃棄した。</p> |

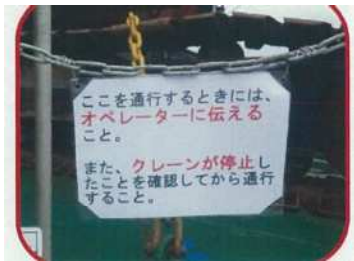
| <p>クレーン横の通路において、注意喚起の明示がない。</p> | <p>注意板を設置した。</p> |

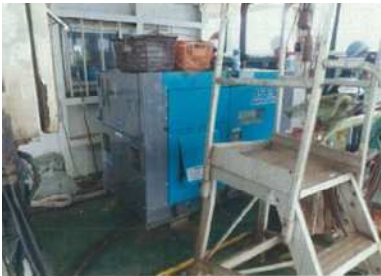
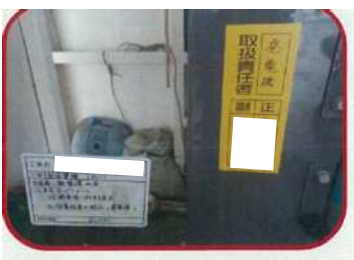
| <p>発電機に取扱者の明示がない。</p> | <p>取扱者を明示した。</p> |

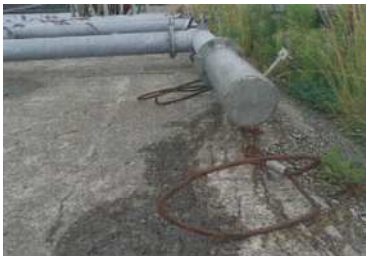
| 是正前 | 是正後 |
|---|---|
| 玉掛けワイヤーを点検し、テープを貼ること。 | ワイヤー点検後、テープを巻いた。 |

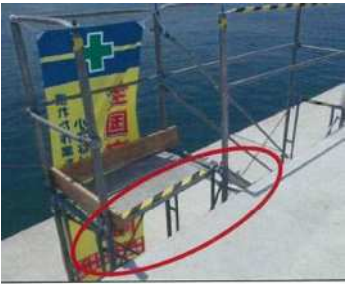
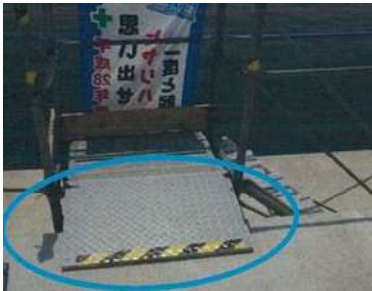
| 是正前 | 是正後 |
|---|---|
| ビティ足場の昇降階段と上部コンクリートの間に隙間が大きい。 | 隙間に鉄板を設置した。 |

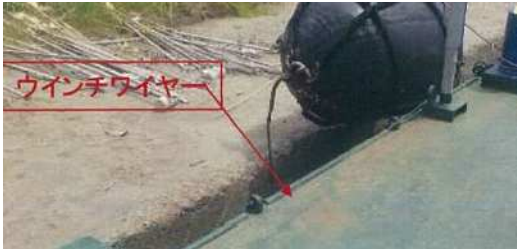
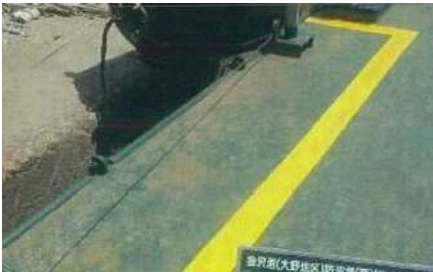
| 是正前 | 是正後 |
|---|---|
| ウインチワイヤーに対する注意表示をすべき。 | 黄色線で注意明示した。 |

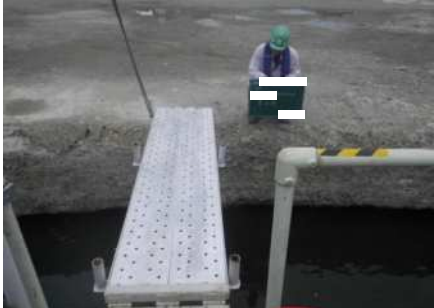
| 是正前 | 是正後 |
|---|---|
| <p>台船への昇降タラップにすべり止めが無く、支柱もないため転落の危険がある。</p> | <p>30mmアングルによるすべり止めと支柱を設置して転落防止対策とした。</p> |

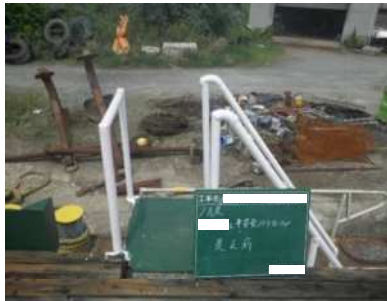
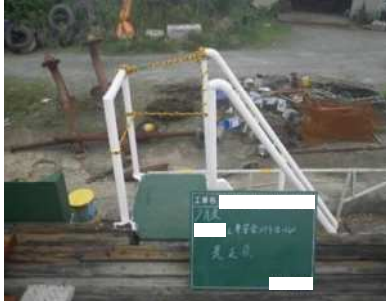
| 是正前 | 是正後 |
|---|---|
| <p>昇降用階段に手摺が無い箇所があり転落の危険がある。</p> | <p>トラロープを張り転落防止対策とした。</p> |

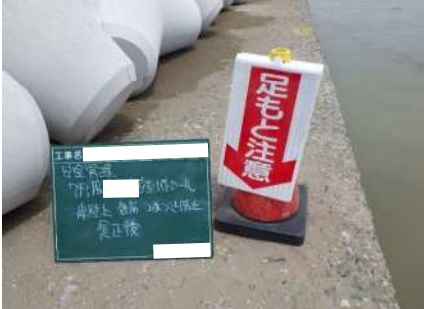
| 是正前 | 是正後 |
|---|---|
| <p>積出場の鉄筋につまずく危険がある。</p> | <p>カラーコーン、表示板による明示、養生を行った。</p> |

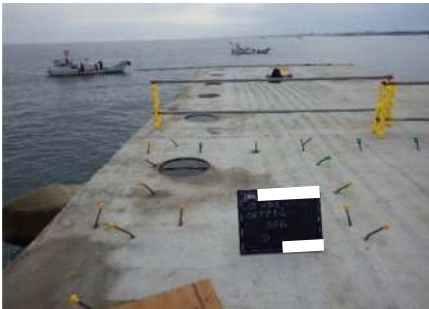
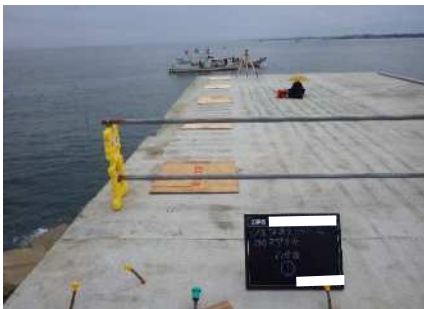
| 是正前 | 是正後 |
|---|---|
| <p>上部工天端の箱抜き部が一部開口部となっている。</p> | <p>開口部に蓋を設置した。</p> |

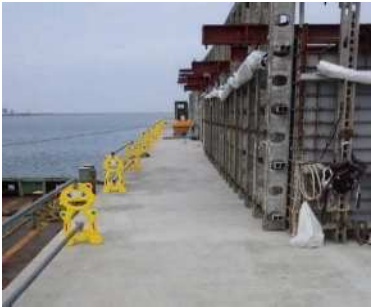
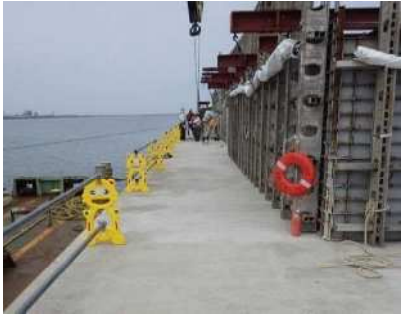
| 是正前 | 是正後 |
|---|---|
| テント内に救命浮環はあるが、施工区間が長いので設置した方が良い。 | 救命浮環を増設した。 |

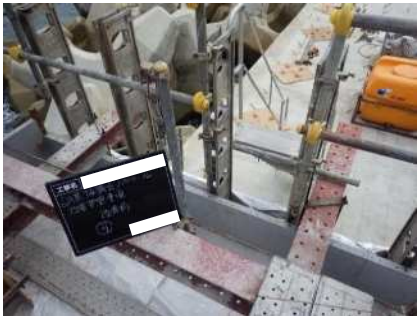
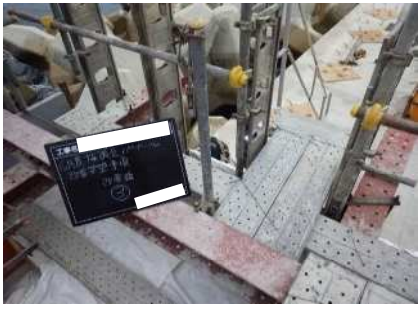
| 是正前 | 是正後 |
|---|---|
| 階段から型枠天端の間が開口部になっている。 | 開口部に足場板を設置した。 |

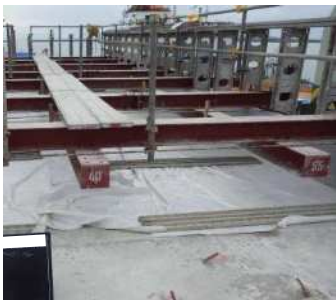
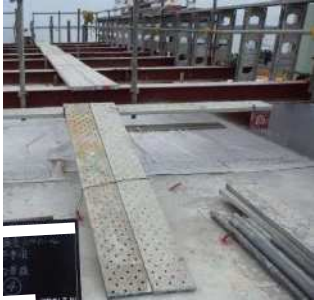
| 是正前 | 是正後 |
|---|---|
| 型枠天端から隣接する上部コンへの昇降設備がない。 | 昇降設備を設置した。 |

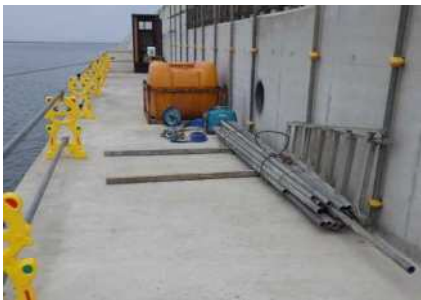
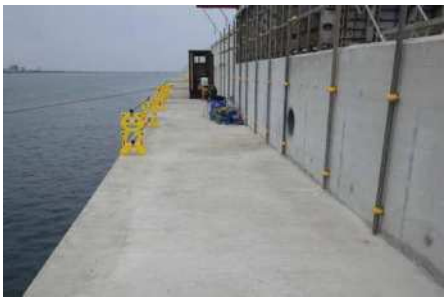
| 是正前 | 是正後 |
|---|---|
| 単管パイプが置かれている枕木が長いので、通行時つまずきやすい。 | つまずきの原因となる資材を撤去した。 |

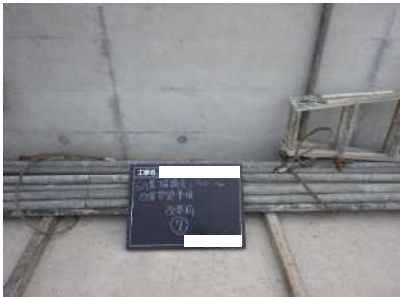
| 是正前 | 是正後 |
|---|---|
| <p>単管パイプの玉掛けワイヤー点検のテープが見えない。</p> | <p>点検済みを確認した。</p> |

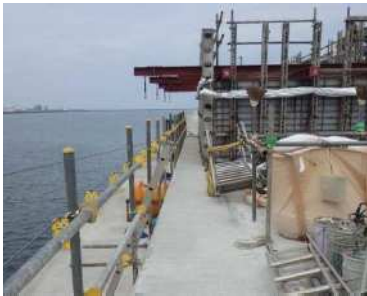
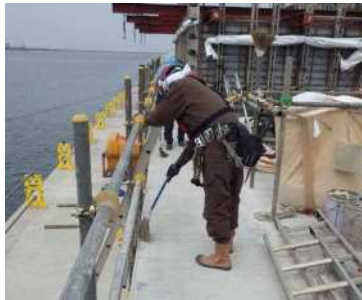
| 是正前 | 是正後 |
|---|---|
| <p>上部工にコンクリートくず等があると飛散して歩行者にあたる恐れがある。</p> | <p>清掃を実施した。</p> |

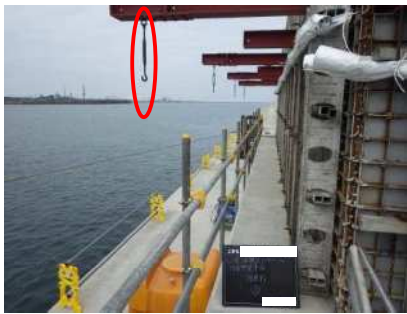
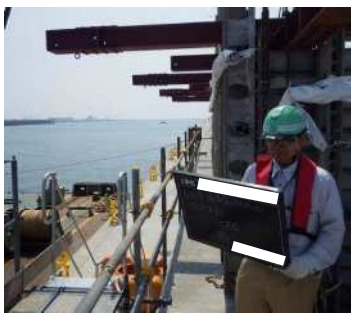
| 是正前 | 是正後 |
|---|---|
| <p>型枠に取り付けてあるターンバックルが作業員に落下する可能性がある。</p> | <p>ターンバックルを撤去した。</p> |

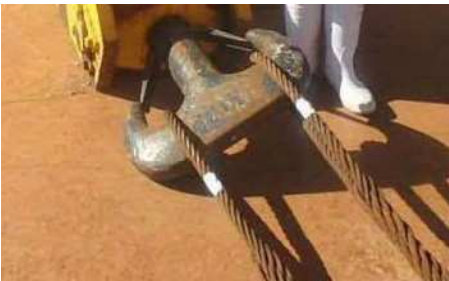
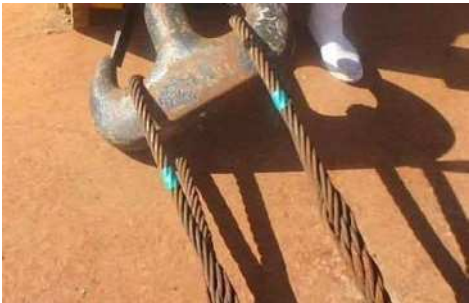
| 是正前 | 是正後 |
|---|---|
| <p>起重機船玉掛けワイヤーの色が白色になっていたのを、緑色に取り替えること。</p> | <p>ワイヤー点検後、緑色の点検色に交換した。</p> |

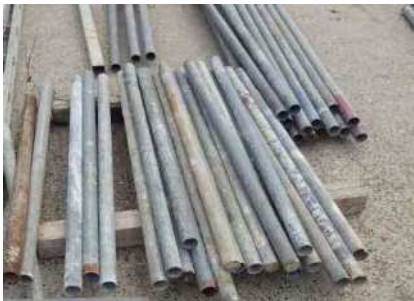
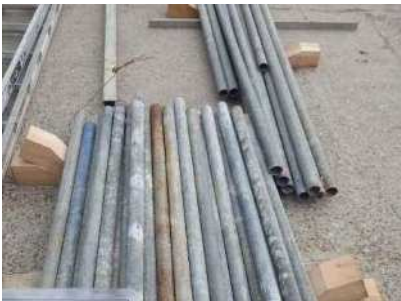
| 是正前 | 是正後 |
|---|---|
| <p>積んで置かれている単管パイプが崩れそうなので、端部に崩れ防止を施した方が良い。</p> | <p>キャンバーにより固定した。</p> |

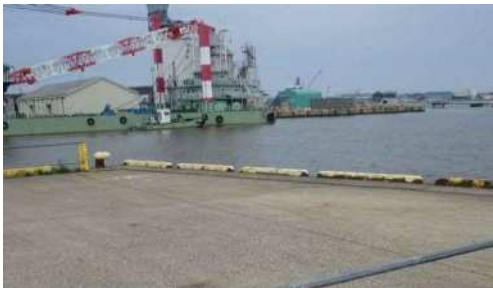
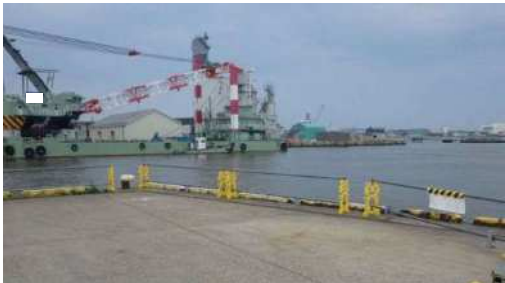
| 是正前 | 是正後 |
|---|---|
| <p>ヤード先端部にバリケードが設置されていない。</p> | <p>バリケードを設置し、海中転落を防止した。</p> |

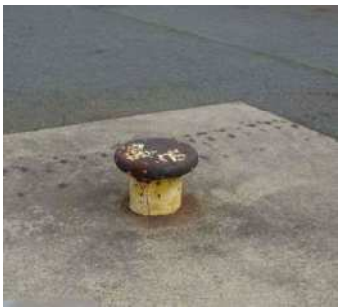
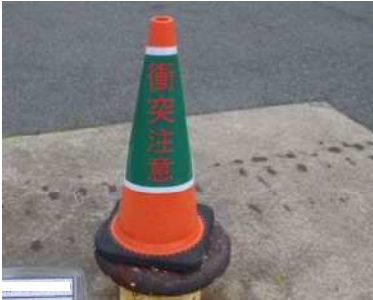
| 是正前 | 是正後 |
|---|---|
| <p>ヤード外にある直柱に車が衝突する恐れがある。</p> | <p>衝突防止を明示した。</p> |

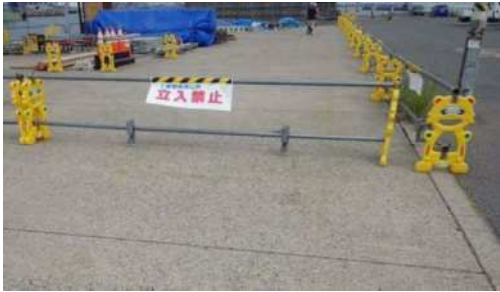
| 是正前 | 是正後 |
|---|---|
| バリケード内への出入り口が見当たらない。 | 出入り口を設置した。 |

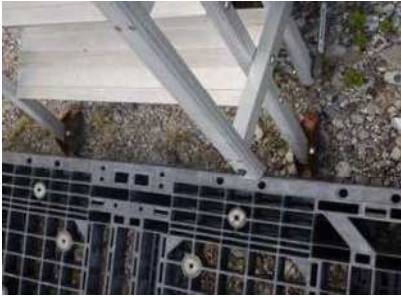
| 是正前 | 是正後 |
|---|---|
| 直接昇降階段が不安定な碎石上に設置されている。 | 安定するよう敷板を設置した。 |

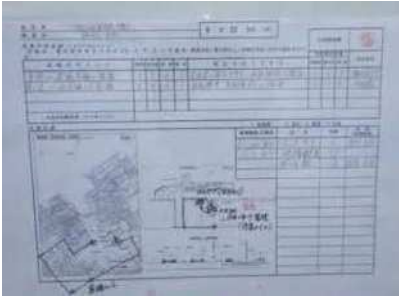
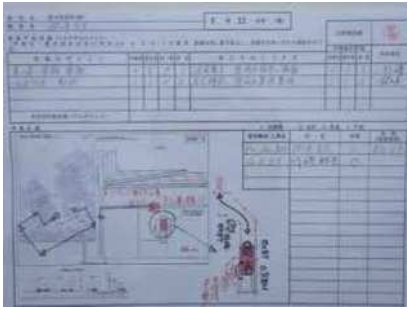
| 是正前 | 是正後 |
|---|---|
| 作業配置図の平面図が小さくて分かりにくい。 | 平面図を大きく表した。 |

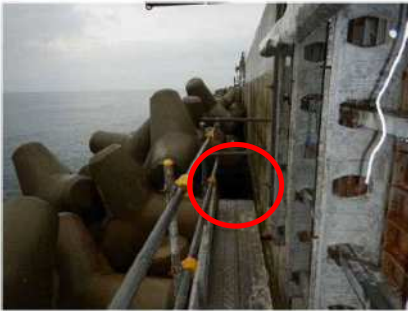
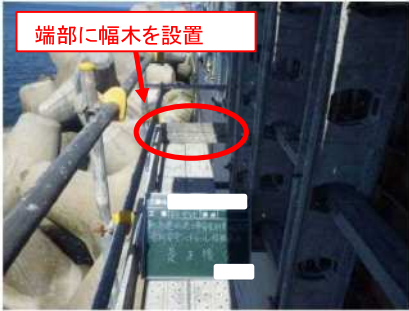
| 是正前 | 是正後 |
|---|---|
| 海側の足場端部に幅木がない。 | 足場端部に幅木を設置した。 |

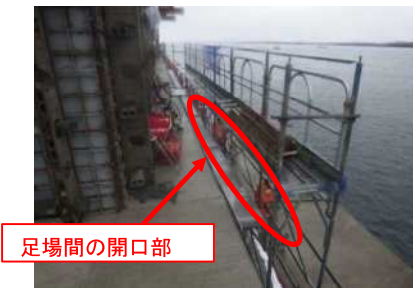
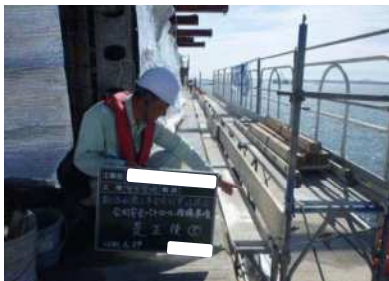
| 是正前 | 是正後 |
|---|---|
| <p>作業用足場とブラケット足場の間に開口部があり危険である。</p> | <p>開口部に幅木を設置</p> |

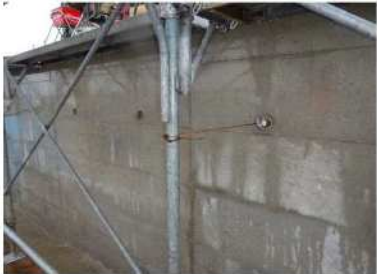
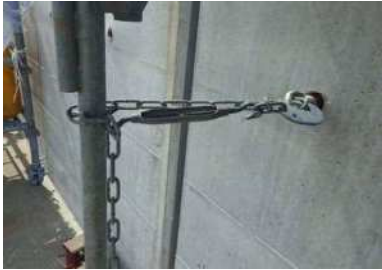
| 是正前 | 是正後 |
|---|---|
| <p>枠組足場の壁つなぎが、番線で固定されており改善が必要</p> | <p>チェーンとターンバックルでの固定に改善</p> |

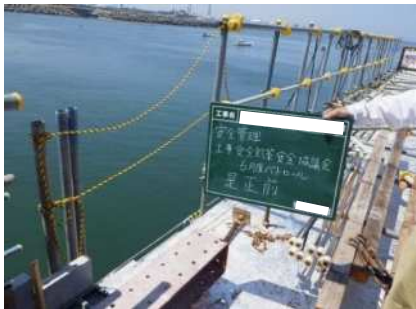
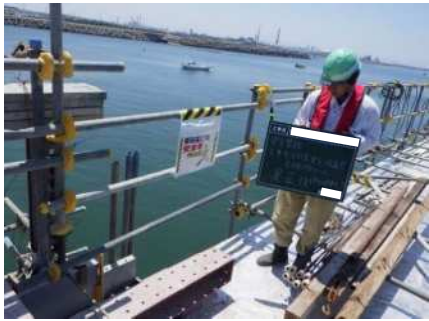
| 是正前 | 是正後 |
|---|---|
| <p>4段目のコンクリート打設後において、一部転落防止柵に不備がある(トラロープ)</p> | <p>開口部を単管にて手摺を設置した</p> |

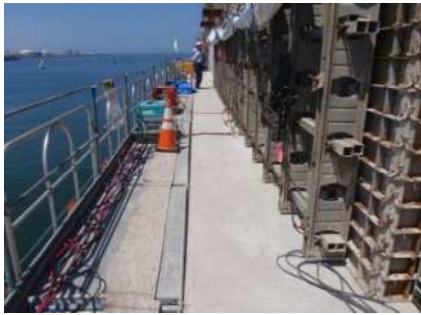
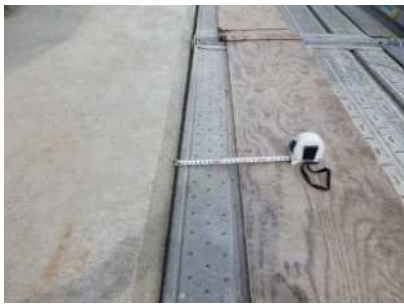
| 是正前 | 是正後 |
|---|---|
| <p>ビデ足場と躯体との隙間の確認を行う。<br/>(3センチ以下)</p> | <p>ビデ足場と躯体との隙間の再確認を行い、<br/>3センチ以下となるよう調整</p> |

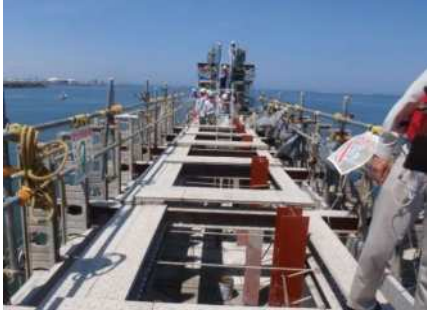
| <p>是正前</p> <p>型枠内へ降りる昇降ハシゴまでの通路に、親綱などの転落防止設備が必要では</p> | <p>是正後</p> <p>通路脇に親綱を設置し、昇降ハシゴ部に安全ブロックを設置し明示した</p> |

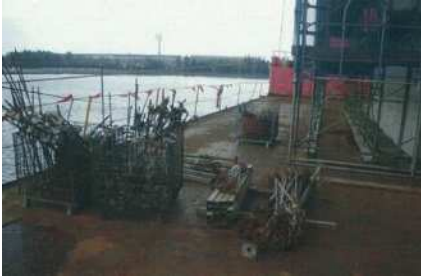
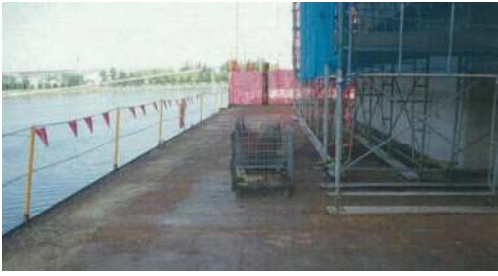
| 是正前 | 是正後 |
|---|---|
| FD船外周足場付近に資材がおいてあることより、通路が確保できていない。 | 資材脇を走行できるように片付けた。 |

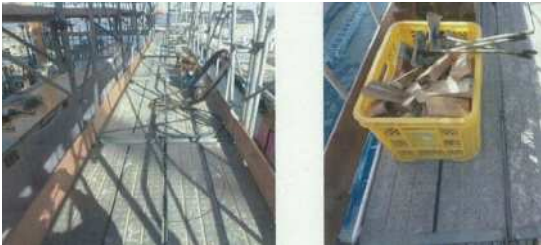
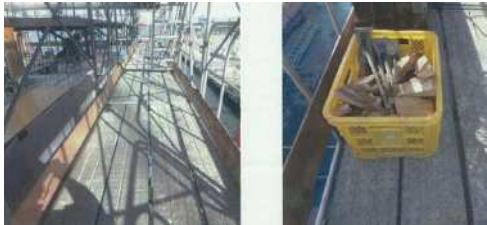
| 是正前 | 是正後 |
|---|---|
| 外足場(通路)上に資材・工具が置かれているので、資材・工具の整理整頓が必要。 | 足場上に一時的に置くときはカゴ等を使用し、落下防止に配慮し、作業通路の確保に努める。 |

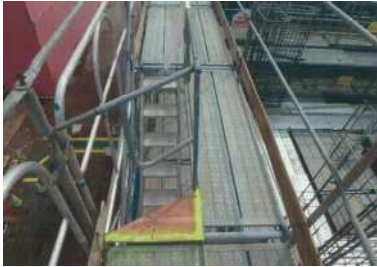
| 是正前 | 是正後 |
|---|---|
| 外周足場の昇降階段上部の手摺りに開口部がある。 | 開口部の大きさに応じた板で塞いだ。 |

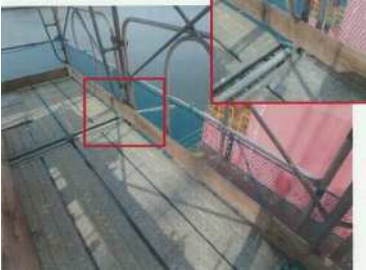
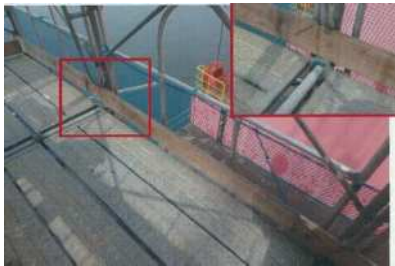
| 是正前 | 是正後 |
|---|---|
| 外周足場の巾木の固定は端部だけでなく中央部も固定すること。 | 中央部も番線で結束した。 |

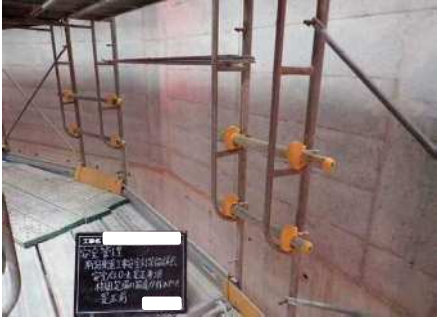
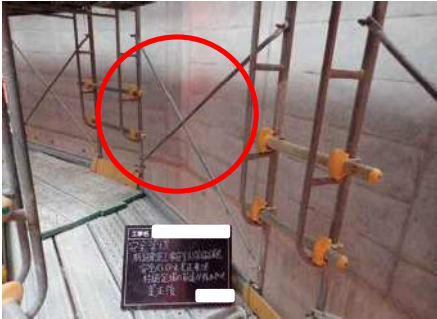
| 是正前 | 是正後 |
|---|---|
| <p>枠組足場の筋違が外れていた。</p> | <p>筋違いを正しく設置した。</p> |

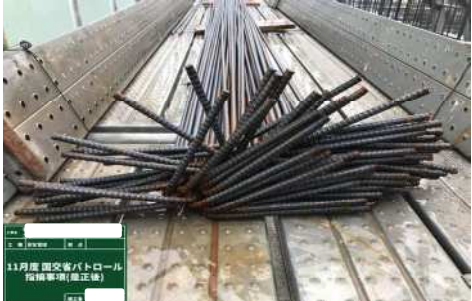
| 是正前 | 是正後 |
|---|---|
| <p>足場の布板の隙間から鉄筋が出ている。</p> | <p>鉄筋を足場上に仮置く際、鉄筋が突出しないよう置き方を変え、指導徹底。</p> |

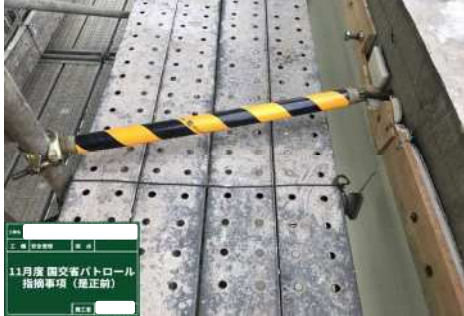
| 是正前 | 是正後 |
|---|---|
| <p>ブラケット足場上の壁つなぎを養生しておくこと。</p> | <p>トラ柄のサントラスリットで養生し、明示した。</p> |

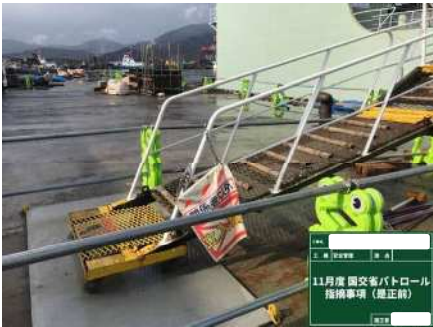
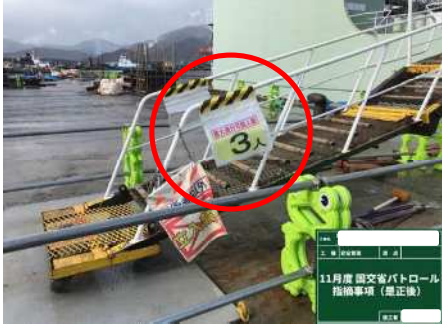
| 是正前 | 是正後 |
|---|---|
| <p>FD乗込みタラップの積載荷重を明示する事。</p> | <p>最大積載荷重を明示。</p> |

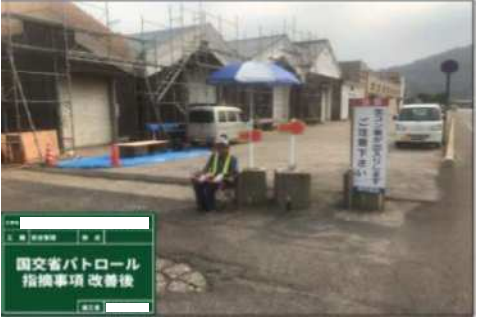
| 是正前 | 是正後 |
|---|---|
| ガードマンの熱中症対策が少ない | 椅子と日除けの parasol と付近に車を設置し車両内にスポーツドリンク等を収納したクーラーボックスを設置 |

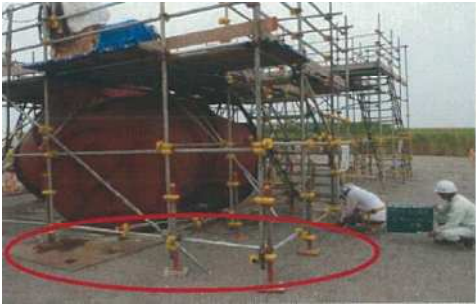
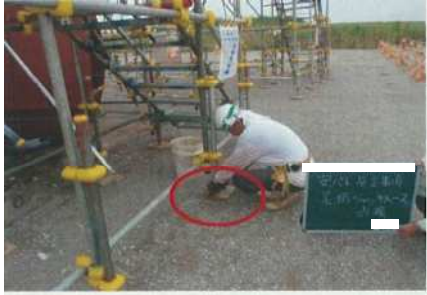
| 是正前 | 是正後 |
|---|---|
| 足場移動時にジャッキベース敷板が接地しているか、緩みがないか、適宜確認すること。 | 足場ジャッキベースの点検を実施した。 |

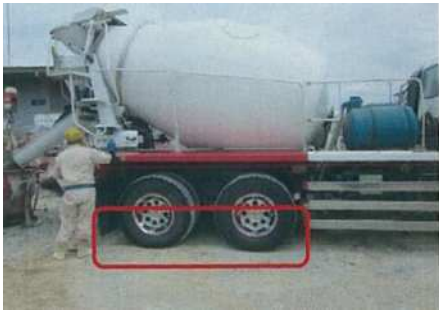
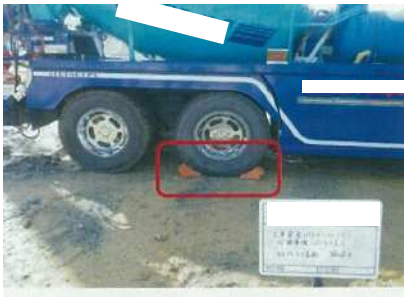
| 是正前 | 是正後 |
|---|---|
| 生コン車に輪止めされていない。 | 輪止めを設置した。 |

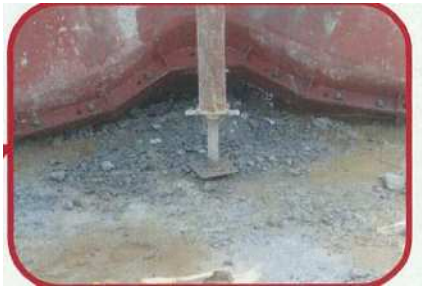
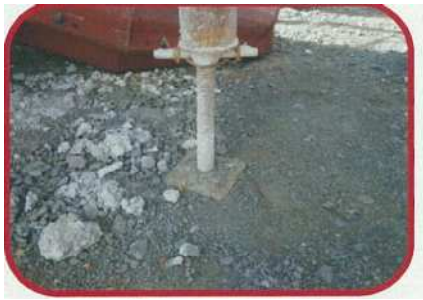
| 是正前 | 是正後 |
|---|---|
| 足場のジャッキが接地していない。 | ジャッキの接地状況を確認し、不具合のところはジャッキを伸ばすなど確実に接地した。 |

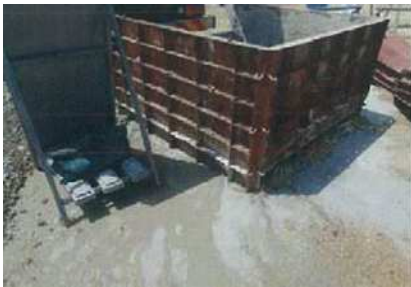
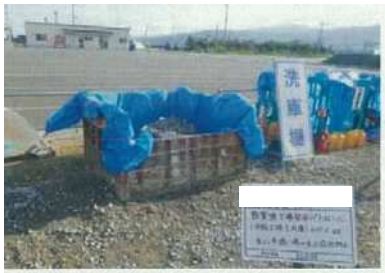
| 是正前 | 是正後 |
|---|---|
| 生コン車洗い場から、生コンが流出している。 | 洗い場の枠にブルーシートを敷き、生コンの流出防止措置を行った。 |

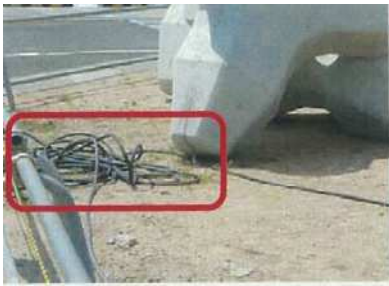
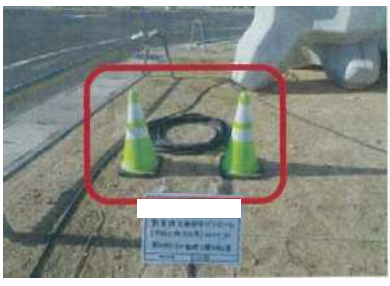
| 是正前 | 是正後 |
|---|---|
| <p>散水養生用ホースが乱雑に置いてあるため、作業員がつまずく危険がある。</p> | <p>ホースをきれいに丸めてカラーコーンで囲った。</p> |

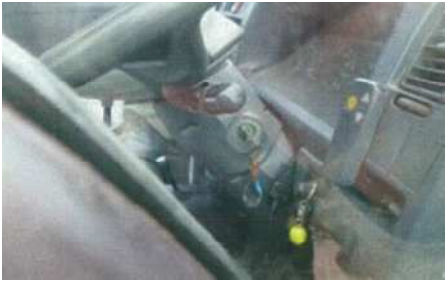
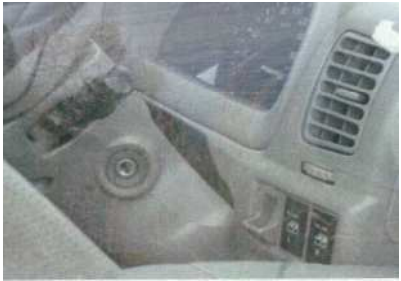
| 是正前 | 是正後 |
|---|---|
| <p>工事関係者通勤車両の中でキーを付けたままの車両があった。</p> | <p>車両のキーを抜き取り、運転手各自が保管するよう周知した。</p> |

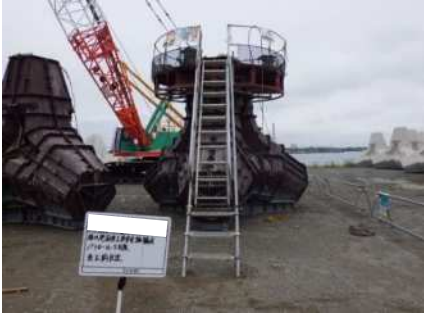
| 是正前 | 是正後 |
|---|---|
| <p>足場の昇降階段の下が不安定である。</p> | <p>昇降階段の下に板を敷き滑り止め対策を実施した。</p> |

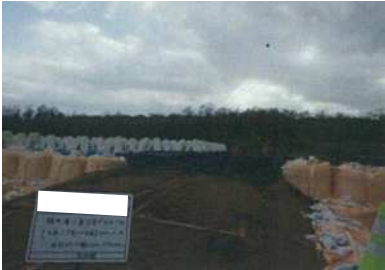
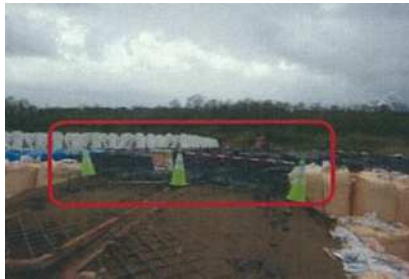
| 是正前 | 是正後 |
|---|---|
| 仮設ポンドの搬入口にバリケードがされていない。 | カラーコーンとコーンバーでバリケードを設置した。 |

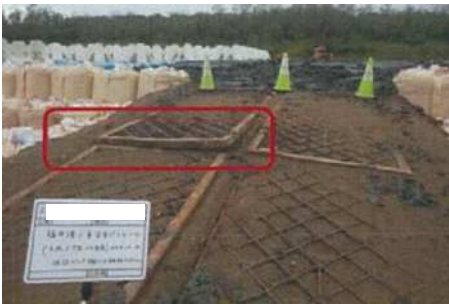
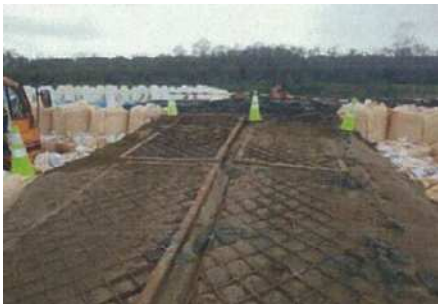
| 是正前 | 是正後 |
|---|---|
| 仮設ポンドの搬入口の敷鉄板が跳ね上がっている。 | 敷鉄板の下を均し、他の鉄板と同じ高さにした。 |

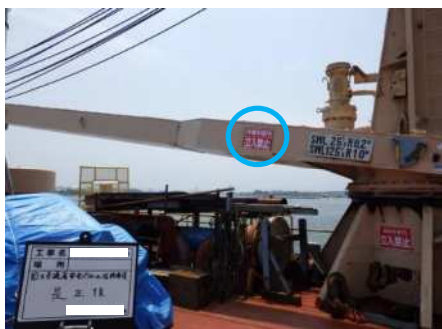
| 是正前 | 是正後 |
|---|---|
| 安全掲示板が消えて、見えなくなっている。 | 看板を取り替えた。 |

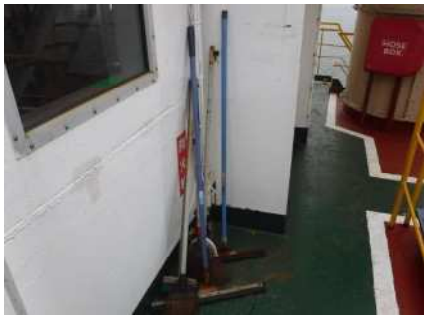
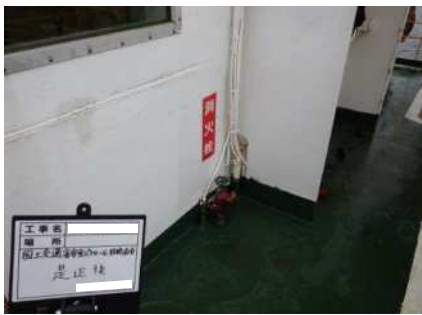
| 是正前 | 是正後 |
|---|---|
| 消火栓の周りに物が置いてある。 | 消火栓前を片付けた。 |

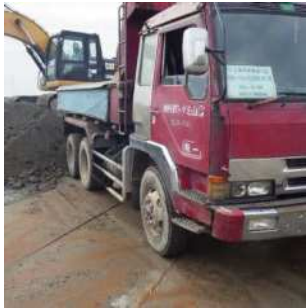
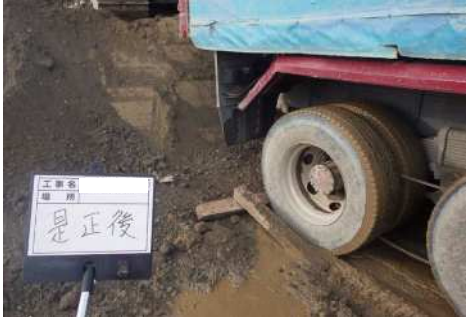
| 是正前 | 是正後 |
|---|---|
| 作業基地土砂卸し場の敷鉄板上にエンドストッパー用の車止めを設置すること。 | 土砂積み込み位置にエンドストッパー用の車止めを設置した。 |

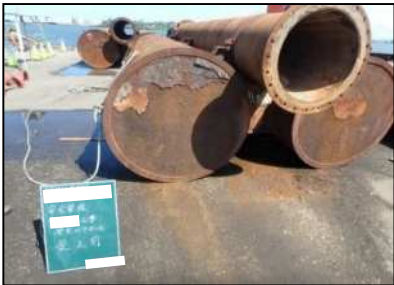
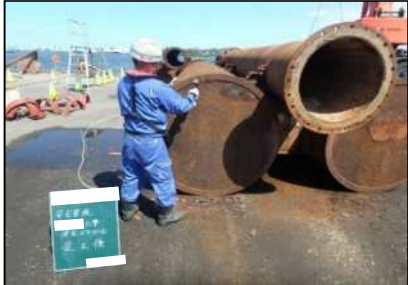
| 是正前 | 是正後 |
|---|---|
| 排砂管、フロータがさびついている。 | ケレンしてサビを落とした。 |

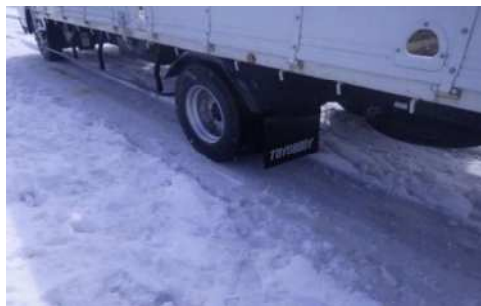
| 是正前 | 是正後 |
|---|---|
| 排砂管荷降し時、運搬車両の4tトラックに輪止めがなされていなかった。 | 4tトラックへの輪止め使用を徹底した。 |

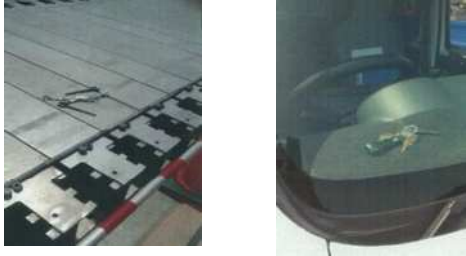
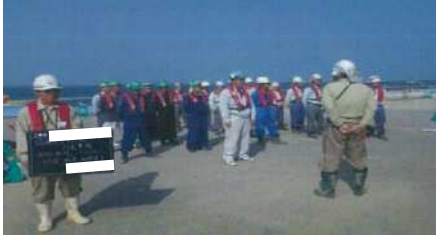
| <p>是正前</p> <p>作業員がいない場所に工具がある。<br/>キーが見えるところにある。</p> | <p>是正後</p> <p>適宜の片付けや移動を指示した。<br/>キーはバイザー部に隠すよう指示した。</p> |

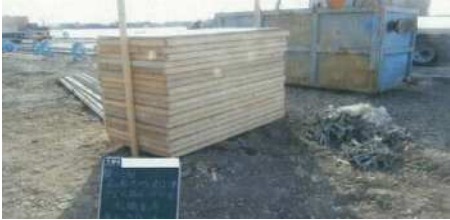
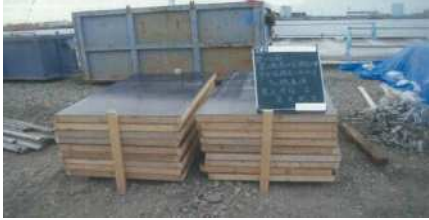
| <p>是正前</p> <p>作業員がいない場所に工具がある。<br/>キーが見えるところにある。</p> | <p>是正後</p> <p>適宜の片付けや移動を指示した。<br/>キーはバイザー部に隠すよう指示した。</p> |
|---|---|
| <p>型枠材が山積み状態なので、崩れる可能性がある。</p> | <p>使用しない型枠材は、平坦な場所に保管した。<br/>飛散しないよう桟木で固定した。</p> |

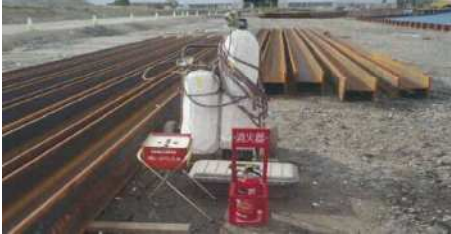
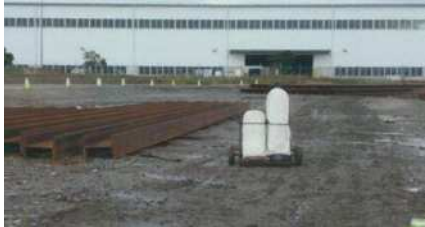
| <p>是正前</p> <p>作業員がいない場所に工具がある。<br/>キーが見えるところにある。</p> | <p>是正後</p> <p>適宜の片付けや移動を指示した。<br/>キーはバイザー部に隠すよう指示した。</p> |
|---|---|
| <p>酸素、アセチレン、消火器、吸殻入れが1箇所に固まっているので、適正箇所に置くこと。</p> | <p>ガス関連と吸殻入れを隔離した。</p> |

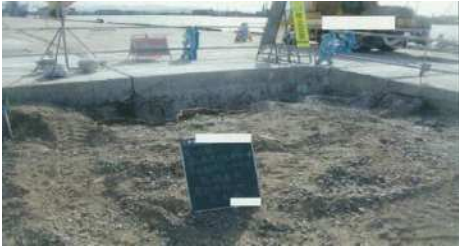
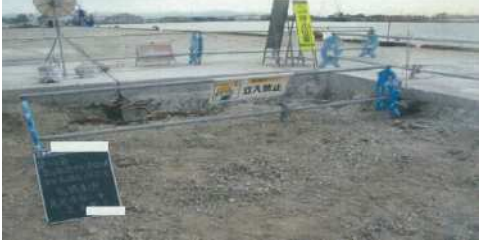
| <p>是正前</p> <p>作業員がいない場所に工具がある。<br/>キーが見えるところにある。</p> | <p>是正後</p> <p>適宜の片付けや移動を指示した。<br/>キーはバイザー部に隠すよう指示した。</p> |
|---|---|
| <p>開口部の明示及び安全施設がない。</p> | <p>「安全施設」及び「立入禁止」表示を行った。</p> |

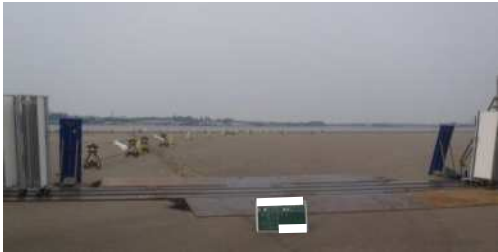
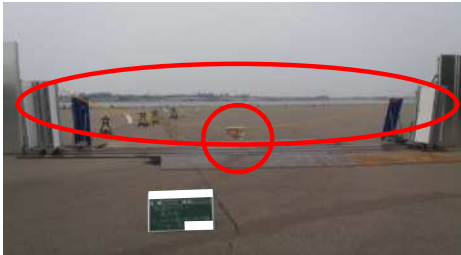
| 是正前 | 是正後 |
|---|---|
| 敷鉄板下の段差明示がない。 | トラテープにより段差明示をした。 |

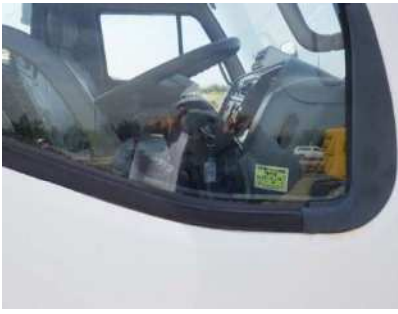
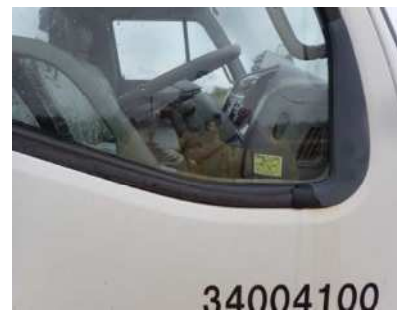
| 是正前 | 是正後 |
|---|---|
| <p>休憩所の分電盤が施錠されていない。</p> | <p>施錠した。</p> |

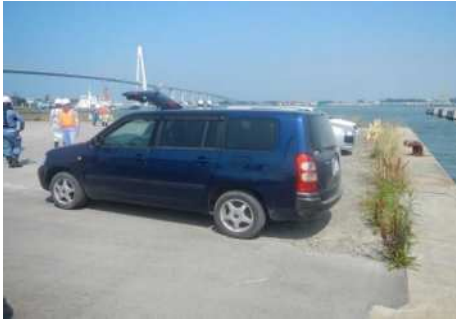
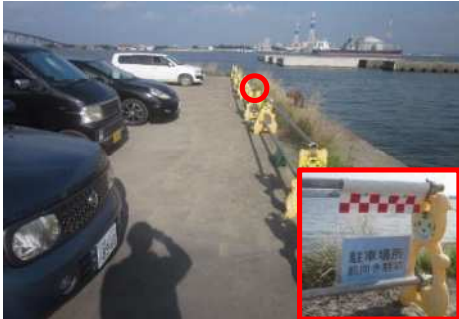
| 是正前 | 是正後 |
|---|---|
| 隣接工事との境界を明示する事。 | 工事区域を明確化するため、境界にバリケードを設置。 |

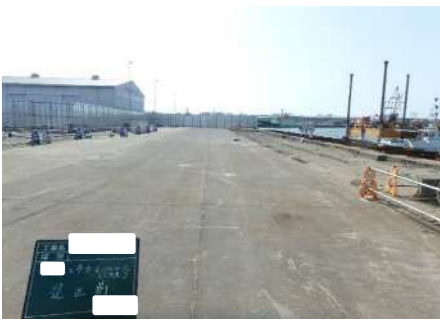
| 是正前 | 是正後 |
|---|---|
| ハイウオッシャーホースがヤード上で歩行の支障となっている。 | ホースの格納を指導徹底。 |

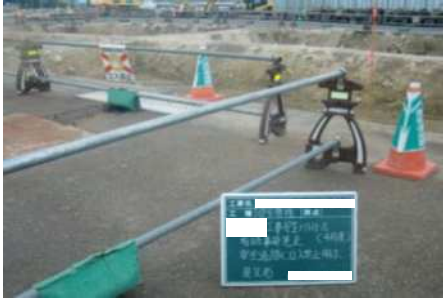
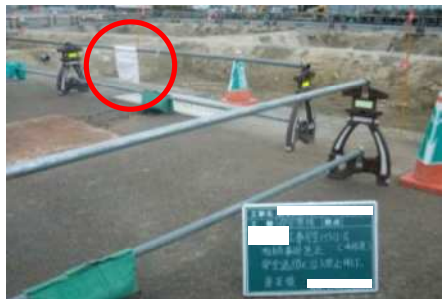
| 是正前 | 是正後 |
|---|---|
| 控杭打設箇所の溝に明示が無い | 注意喚起のカラーコーン設置 |

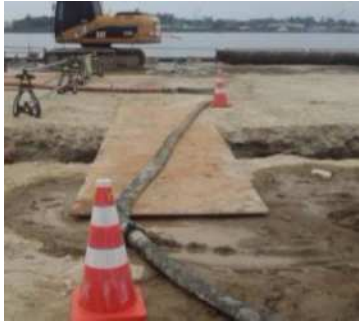
| 是正前 | 是正後 |
|---|---|
| 排泥の配管渡し(鉄板)を作業員が渡っている<br>(配管は動くので溝に転落の危険がある) | 排泥ホース渡板上の通行を禁止しコーンバーで明示。<br>配管ホース渡板とは別に作業員通路を設置 |

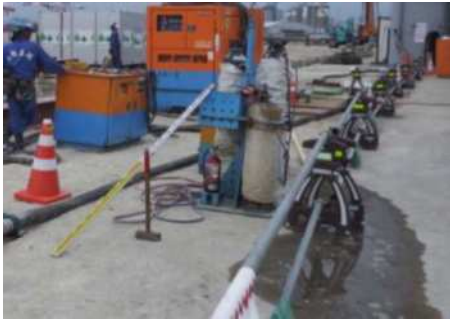
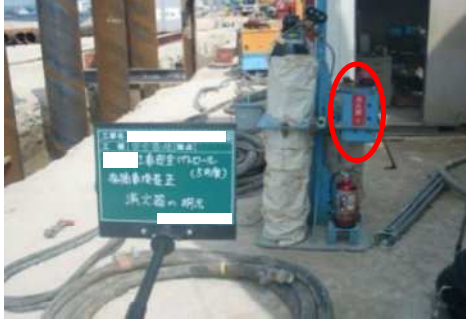
| 是正前 | 是正後 |
|---|---|
| 消火器設置箇所に設置の明示がない | 消火器設置箇所に設置の明示板を貼付 |

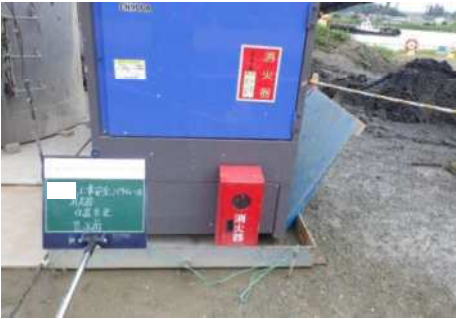
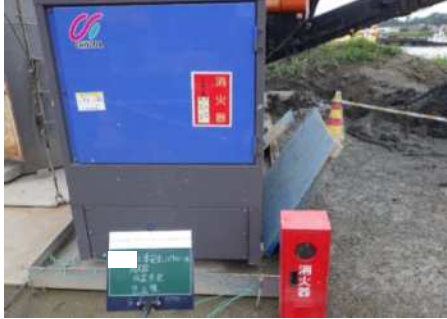
| 是正前 | 是正後 |
|---|---|
| 現場(改良ヤード)の消火器の位置が発電機の防油堤に当たり緊急時に消火器をとりだしにくい | 消火器の位置を変更した |

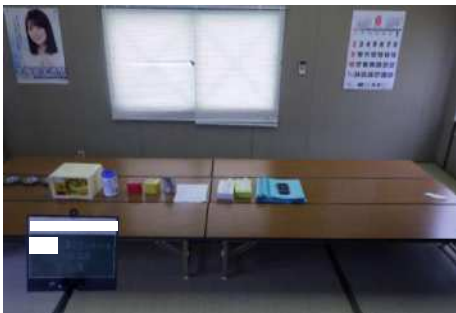
| 是正前 | 是正後 |
|---|---|
| 休憩所に救急箱がない | 救急箱を設置した |

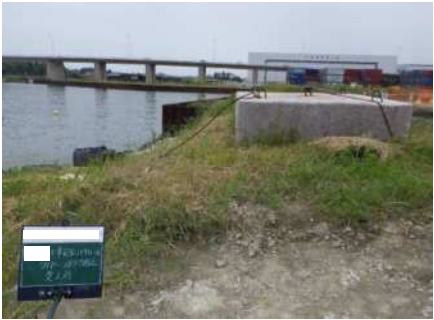
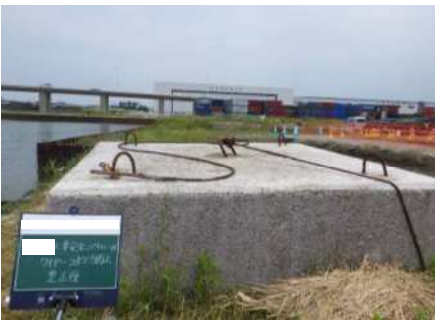
| 是正前 | 是正後 |
|---|---|
| コンクリートブロックについているワイヤーにつまづく | ワイヤーをコンクリートの上に置いた |

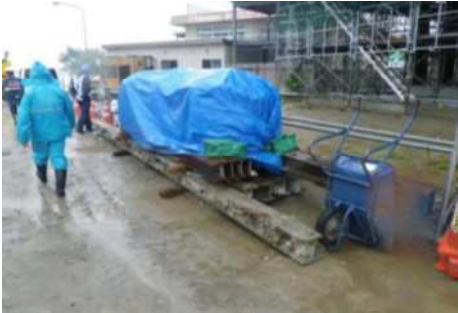
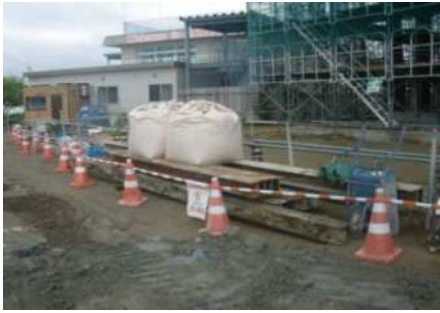
| 是正前 | 是正後 |
|---|---|
| 資材が通路に置かれているが、明示がない | 資材置き場の明示をカラーコーンバーで行った |

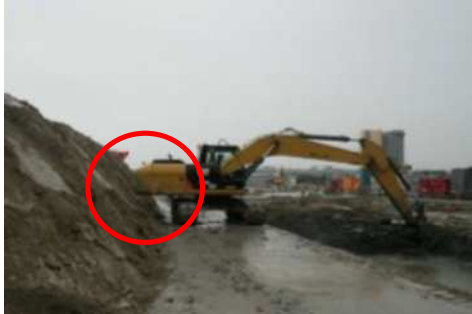
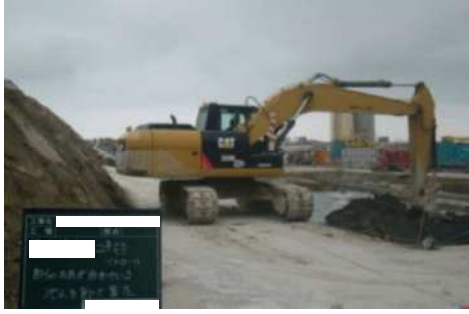
| 是正前 | 是正後 |
|---|---|
| <p>排泥作業のバックホウ後部が仮置き土に接触している</p> | <p>仮置き土を削って幅を確保した</p> |

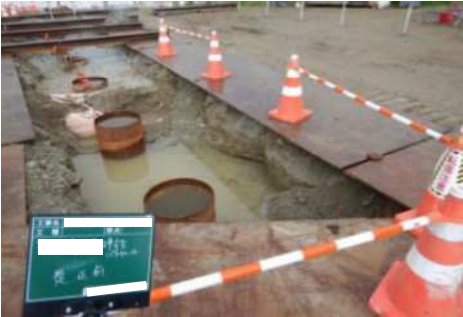
| 是正前 | 是正後 |
|---|---|
| <p>雨により鉄板の下地盤がえぐられて危険</p> | <p>えぐられた箇所に盛土し、鉄板を再設置した</p> |

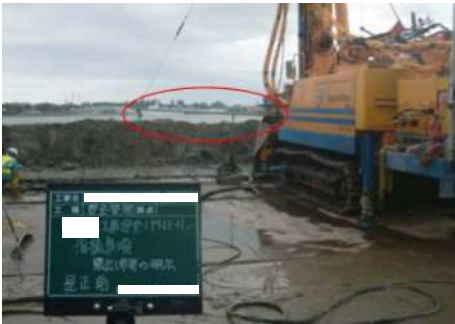
| 是正前 | 是正後 |
|---|---|
| <p>地盤改良機の側部に張り出している単管が作業員と接触すると危ない</p> | <p>張り出した単管に明示テープを設置し視認性を上げた</p> |

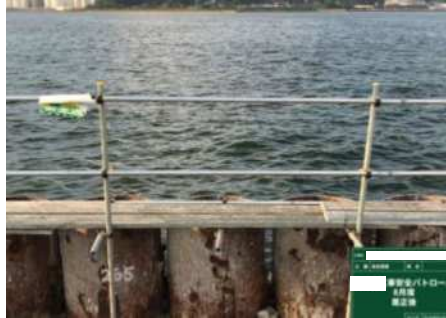
| 是正前 | 是正後 |
|---|---|
| <p>単管足場上に単管等が不安定に置かれていた</p> | <p>足場上の材料を片付けた</p> |

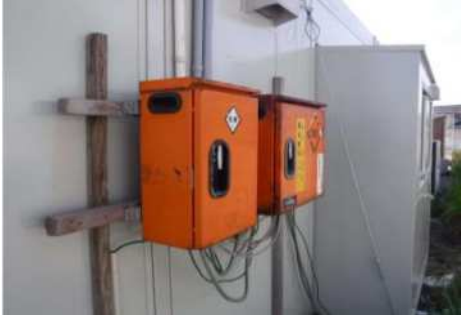
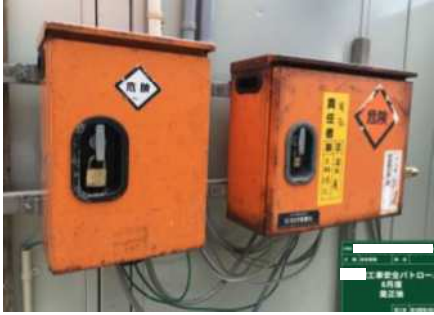
| 是正前 | 是正後 |
|---|---|
| 現場作業員休憩所の配電盤が施錠されていない | 南京錠にて施錠した |

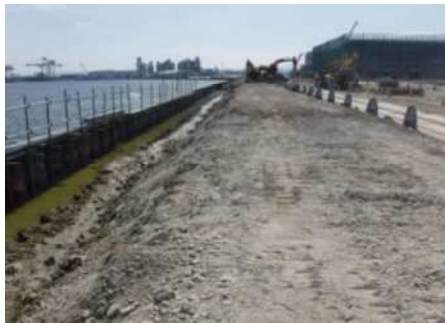
| 是正前 | 是正後 |
|---|---|
| 掘削仮置土の法肩注意表示がない | 法肩注意喚起設備を配備した |

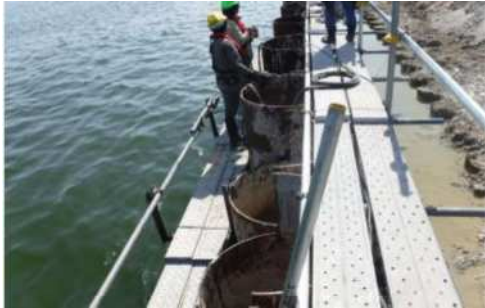
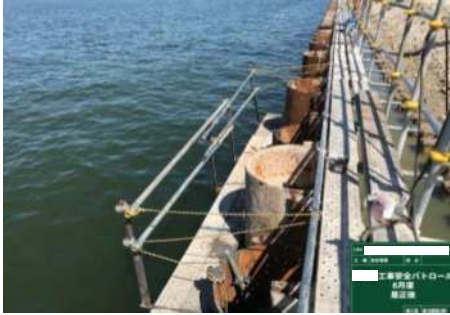
| 是正前 | 是正後 |
|---|---|
| 鋼管矢板 Bracket 足場の手摺高さが低い | 法定の手摺高さが確保されるように改造した |

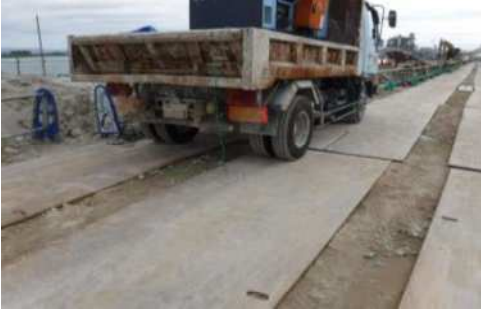
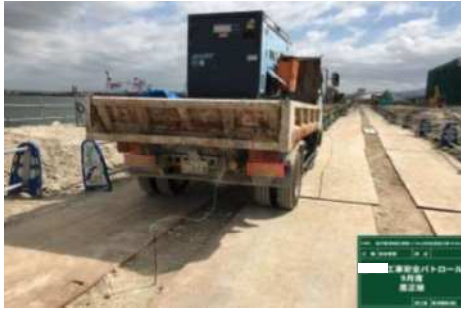
| 是正前 | 是正後 |
|---|---|
| 分電盤のアース棒が地上に置かれてはいたが、地中に差し固定されていなかった | 分電盤のアース棒を地中に差し、固定した |

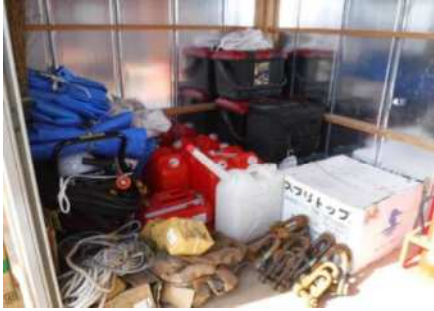
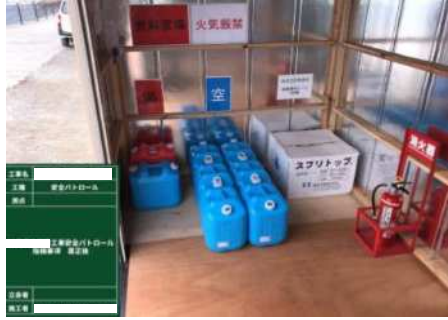
| 是正前 | 是正後 |
|---|---|
| 倉庫内の整理。<br>燃料や緊急用資材を混在しておいている。 | 燃料と緊急用資材を分けて置いた |

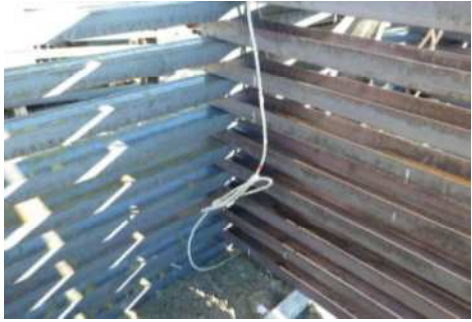
| 是正前 | 是正後 |
|---|---|
| 玉掛ワイヤーに点検されていないものがあった。 | 玉掛ワイヤー点検後、点検色赤テープを付けた |

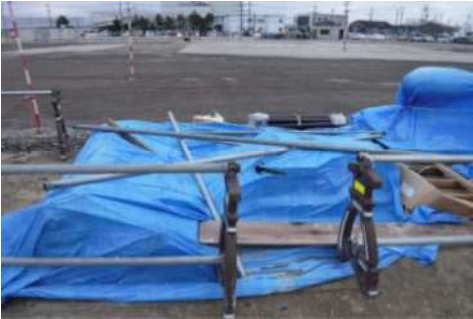
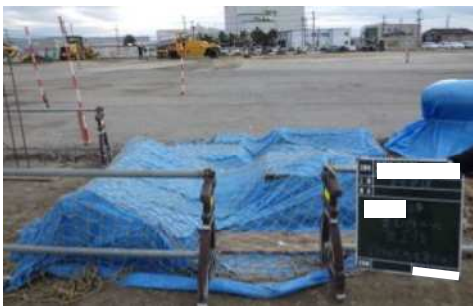
| 是正前 | 是正後 |
|---|---|
| 搬入した係船柱の養生ブルーシートの飛散防止対策として単管パイプが軽量ではないか | ネットを使用し養生をやり直した |

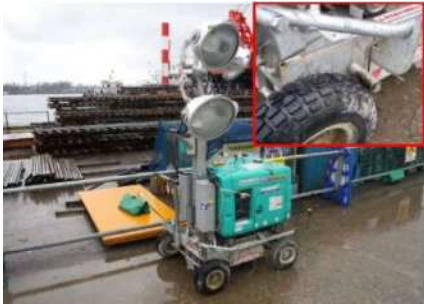
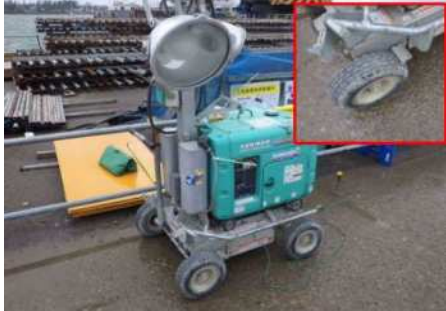
| 是正前 | 是正後 |
|---|---|
| 投光器のブレーキがかかっていない | ブレーキをかけた |

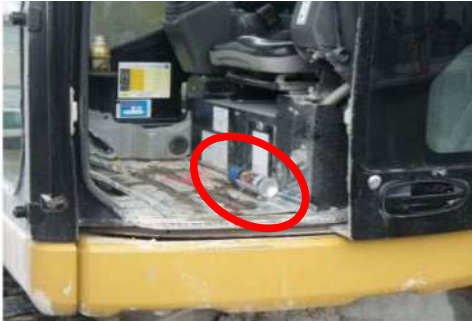
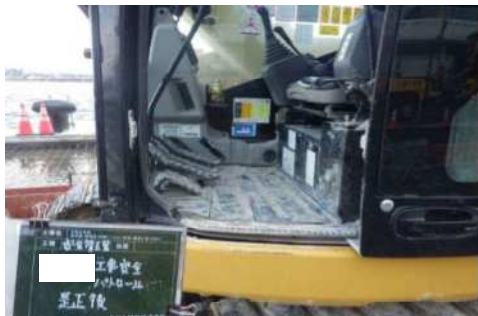
| 是正前 | 是正後 |
|---|---|
| <p>バックホウの運転席にスプレー缶が置いてあった。運転席の足元にはおかない方がよい</p> | <p>スプレー缶を回収した</p> |

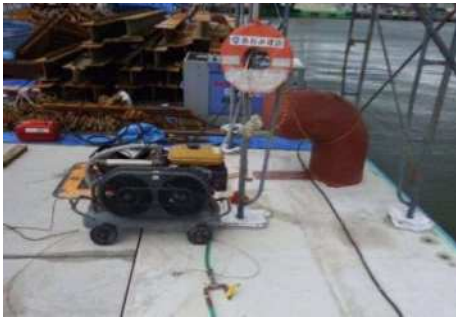
| 是正前 | 是正後 |
|---|---|
| <p>コンプレッサーが岸壁直角に配置され、固定されていない。(海に落下の可能性がある)</p> | <p>輪留めをし、岸壁平行に配置した</p> |

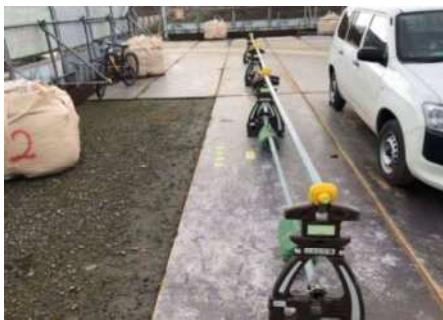
| 是正前 | 是正後 |
|---|---|
| <p>敷鉄板の安全通路を立体的な表示(カラーコーン等)にした方がよい。</p> | <p>単管バリケードを設置し、立体的に表示した。</p> |

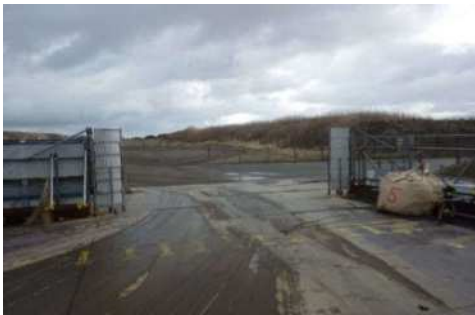
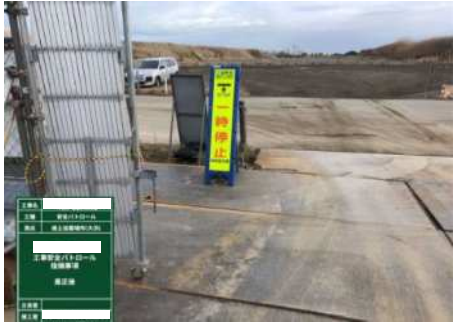
| 是正前 | 是正後 |
|---|---|
| <p>ヤード出入口に「一時停止」の表示をした方がよい</p> | <p>ヤード出入口に「一時停止」の看板を設置した</p> |

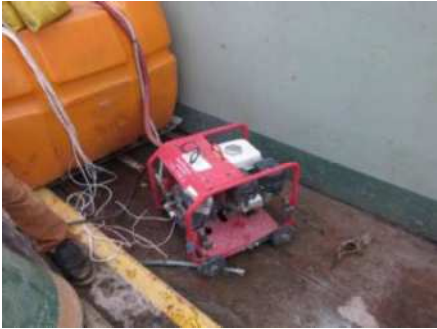
| 是正前 | 是正後 |
|---|---|
| ハイウォッシャーに持込受理証を貼付されていない | 持ち込み受理証を貼り付けた |

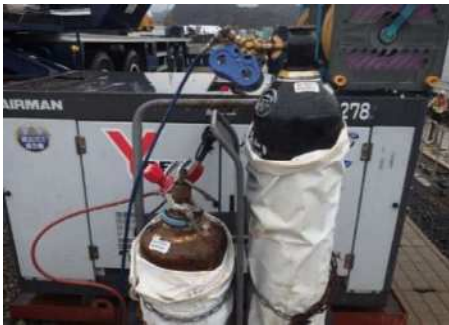
| 是正前 | 是正後 |
|---|---|
| 酸素、アセ空充表示が無い | 空充表を添附した |

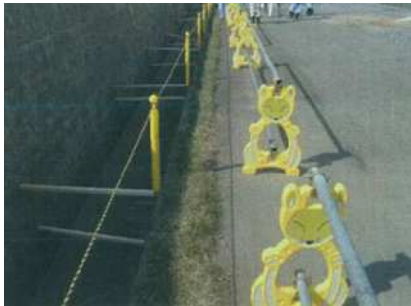
| 是正前 | 是正後 |
|---|---|
| 現場安全通路を拡げ、雑草を刈り取ること。 | 安全通路上の雑草を刈り、安全通路を拡張した。 |

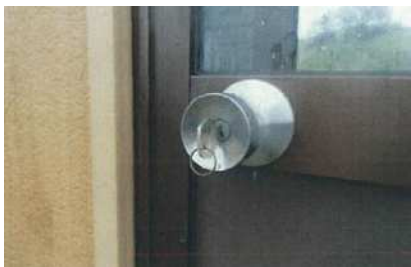
| 是正前 | 是正後 |
|---|---|
| 詰め所のカギを扉に付けたままであった。 | 扉のカギについて、決められた場所に保管することを、工事関係者に周知した。 |

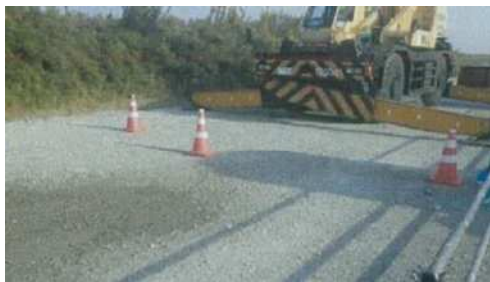
| 是正前 | 是正後 |
|---|---|
| ラフタクレーンの作業半径の明示について、カラーコーンのみでなく、コーンバーも必要。 | コーンバーを設置した。 |

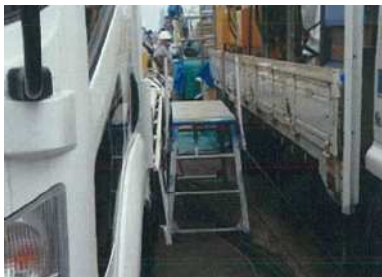
| 是正前 | 是正後 |
|---|---|
| 立馬に手摺りを設置すること。 | 手摺りを設置した。 |

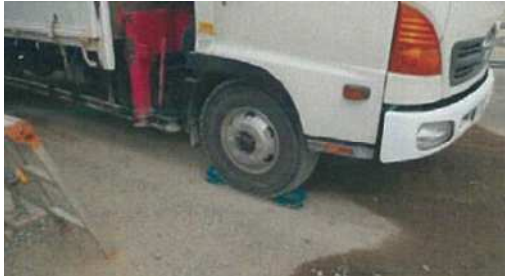
| 是正前 | 是正後 |
|---|---|
| 車止めの設置を徹底すること。 | 車止めの設置を徹底した。 |

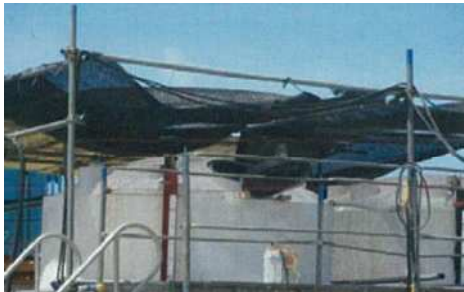
| 是正前 | 是正後 |
|---|---|
| タンク養生ネットの補修。 | タンク養生ネット補修を実施した。 |

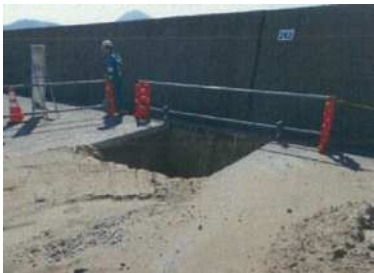
| 是正前 | 是正後 |
|---|---|
| 開口部の処理がされていない。 | 開口部に安全ネットを設置した。 |

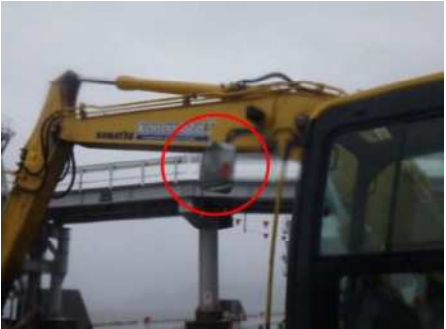
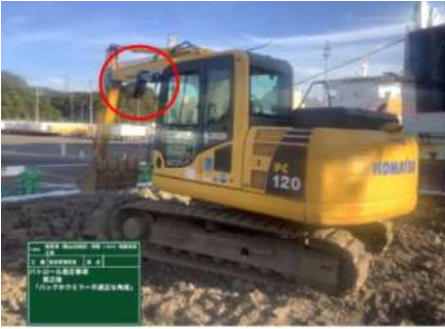
| 是正前 | 是正後 |
|---|---|
| バックホウのミラーが周囲を確認できる向きではない(運搬時の格納状態である) | バックホウのミラーを、周囲が確認できる向きにした |

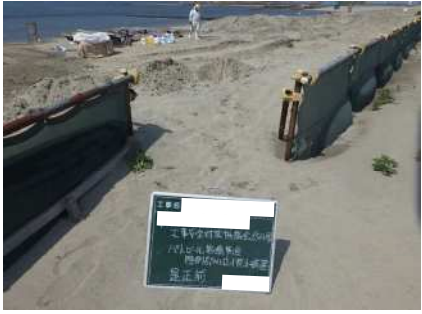
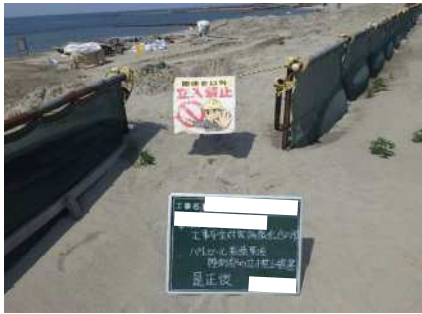
| 是正前 | 是正後 |
|---|---|
| <p>施工箇所陸側部からの立入禁止措置がされていない。</p> | <p>施工箇所の陸側にトラロープと安全垂れ幕で立入禁止措置を実施した。</p> |

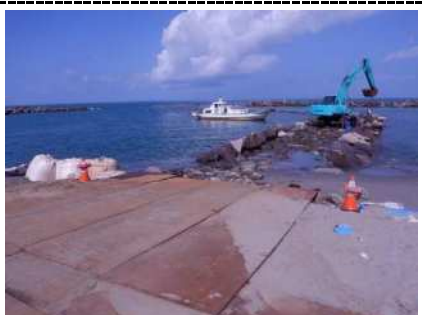
| 是正前 | 是正後 |
|---|---|
| <p>現地は救命浮環は、もう少し作業現場の近くに設置すべき。</p> | <p>救命浮環を作業現場近くに設置した。</p> |

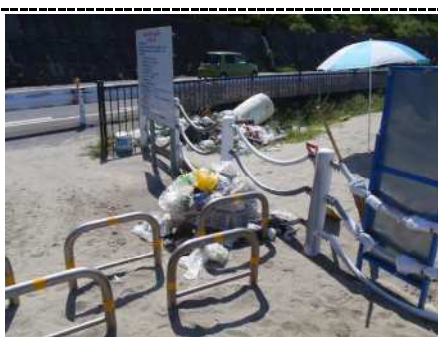
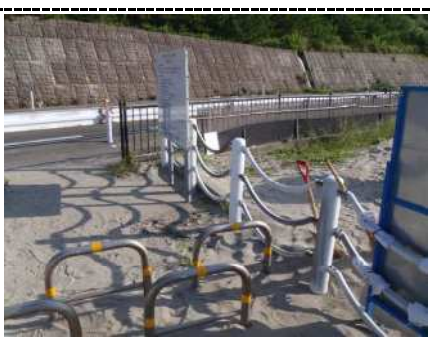
| 是正前 | 是正後 |
|---|---|
| <p>釣り人が出したと思われるゴミがある。</p> | <p>ゴミの処分を行った。</p> |
