# 管内直轄港湾空港関係 工事安全の「見える化」

令和5年1月

北陸地方整備局港湾空港部

第Ⅰ部 管内直轄港湾空港工事における事故災害  
（平成21年度～令和4年度）  
（令和5年1月31日現在）

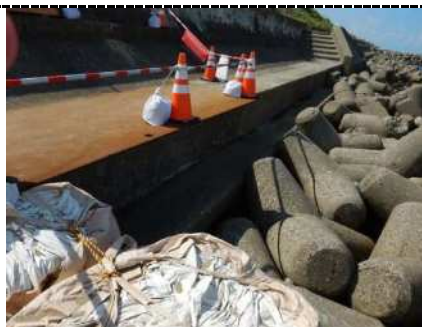
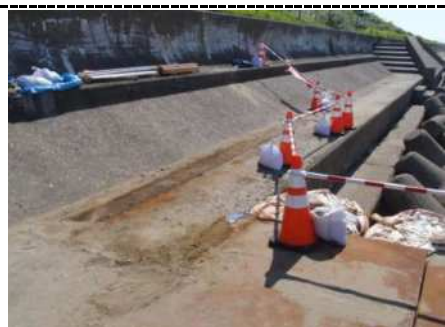
| 是正前 | 是正後 |
|---|---|
| <p>敷鉄板の張出部は転落等の危険性がある。</p> | <p>仮置きしていた敷鉄板の撤去を行った。</p> |

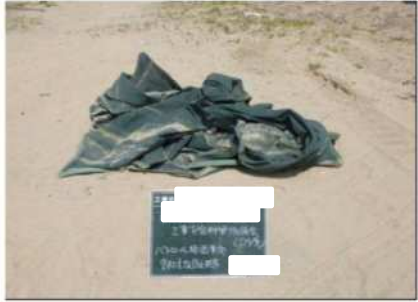
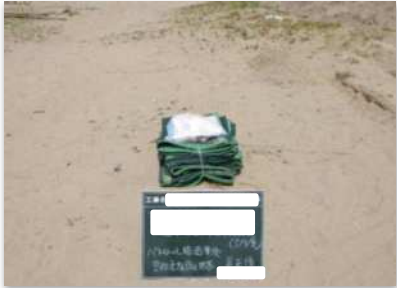
| 是正前 | 是正後 |
|---|---|
| 資材が無造作に置かれており、海風により飛散する恐れがある。 | 飛散防止対策の実施<br>(資材を固縛し、重しを乗せた) |

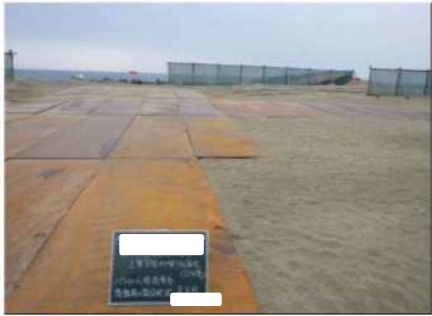
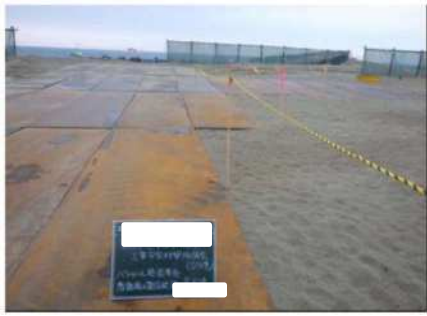
| 是正前 | 是正後 |
|---|---|
| 工事車両が敷鉄板より脱輪し、砂上では車両がスタックする恐れがある | 敷鉄板境界をポール、トラロープで明示 |

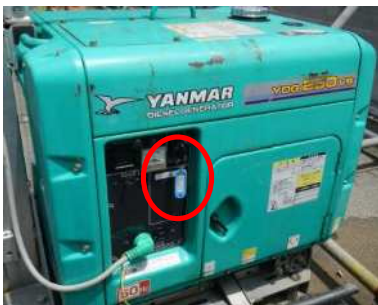
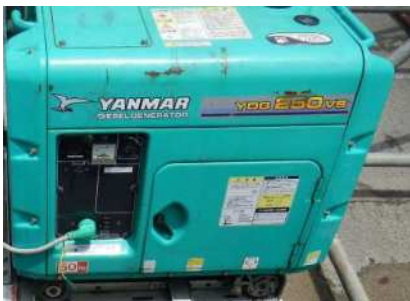
| 是正前 | 是正後 |
|---|---|
| 無人の時、キーが取り付けてある。 | キーの管理を徹底した。 |

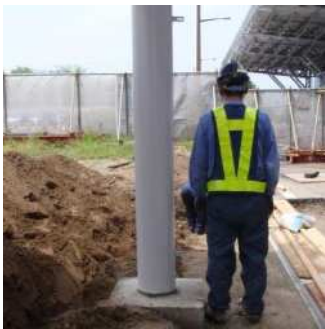
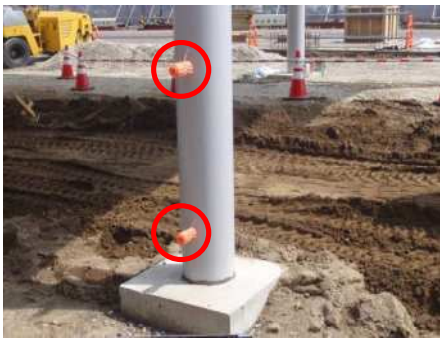
| 是正前 | 是正後 |
|---|---|
| 鉄骨の堅樋取付プレートに引っかける可能性がある。 | プレートがあることを明示した。 |

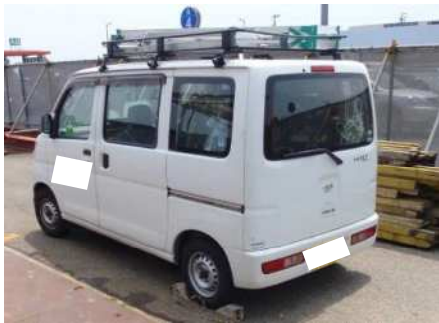
| 是正前 | 是正後 |
|---|---|
| 無人の車の管理が徹底されていない。 | 車の管理を徹底した。 |

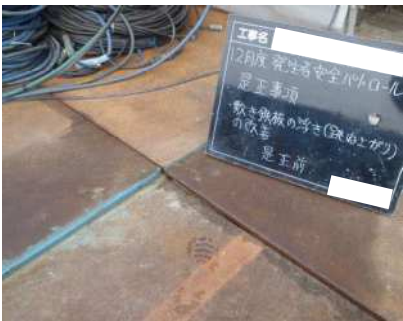
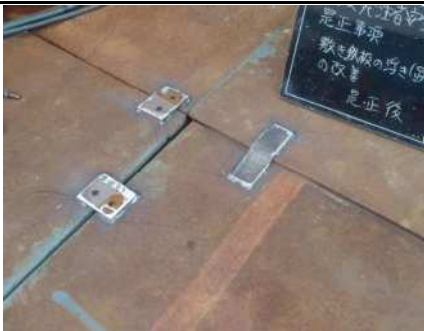
| 是正前 | 是正後 |
|---|---|
| 敷鉄板に跳ね上がり箇所がある。 | 敷鉄板の跳ね上がり箇所を改善した。 |

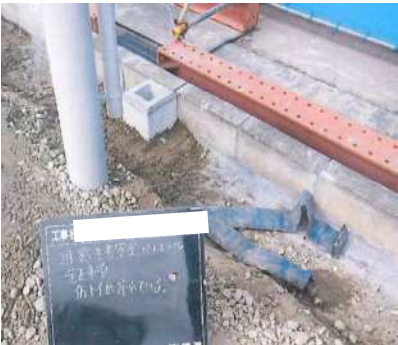
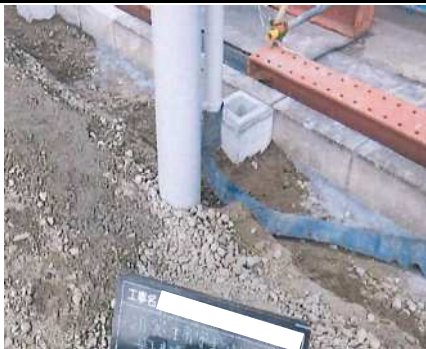
| 是正前 | 是正後 |
|---|---|
| 仮樋ホースが外れている。 | 仮樋ホースの取付け直した。 |

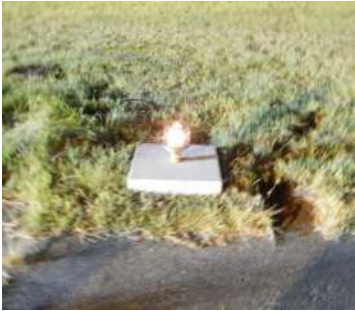
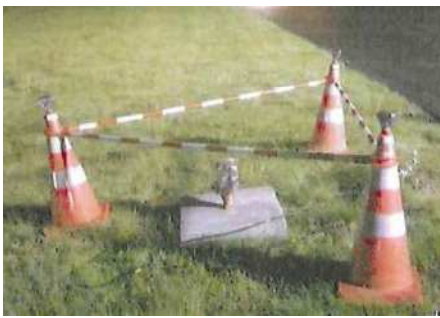
| 是正前 | 是正後 |
|---|---|
| 灯火をカラーコーン等で養生がなされていない。 | 灯火を保護した。 |

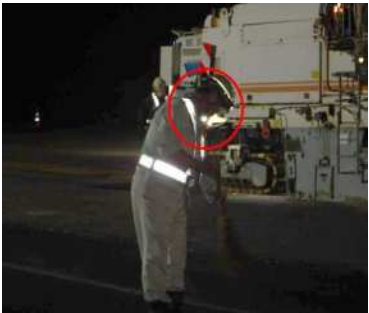
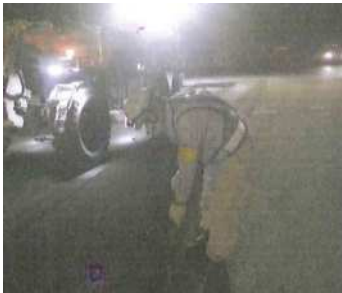
| 是正前 | 是正後 |
|---|---|
| 路面切削時の作業員が防塵マスクを使用していない。 | 防塵マスクを配布し、使用を確認した。 |

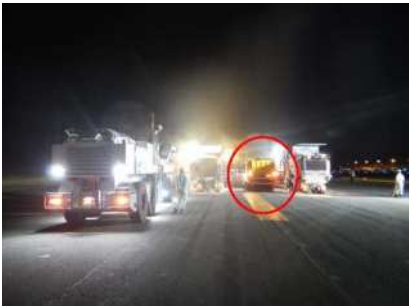
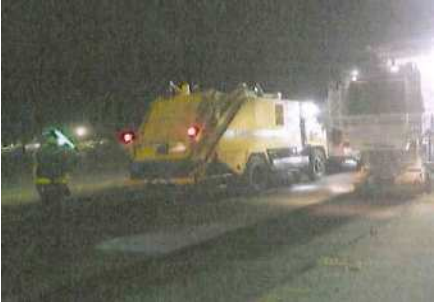
| 是正前 | 是正後 |
|---|---|
| 清掃車両のバック時の誘導員がいない。他車両や作業員に接触する危険がある。 | 誘導員を配置した。 |

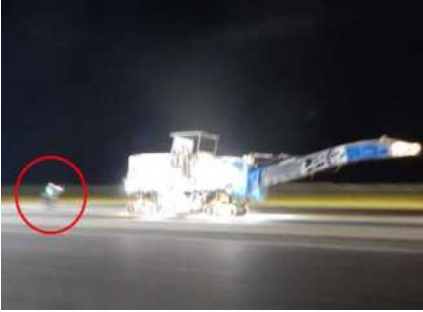
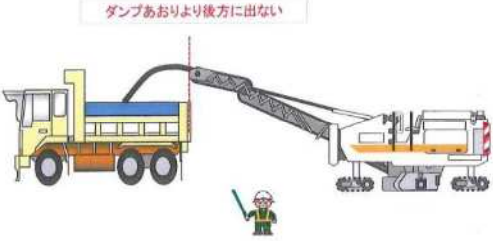
| 是正前 | 是正後 |
|---|---|
| <p>切削器のバック時の誘導を、誘導棒を使わず素手で行っている。</p> | <p>ダンプ運転手に分かりやすいように、誘導棒を大きく動かし、大きな声で合図することとした。</p> |

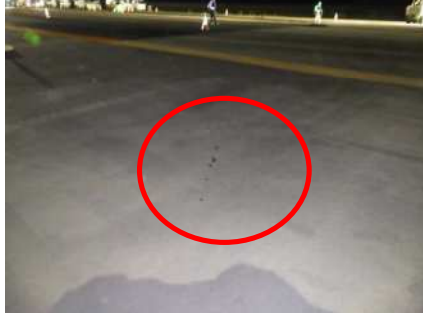
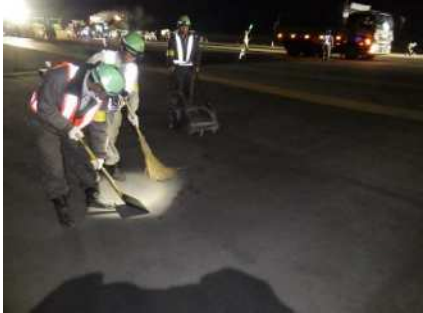
| 是正前 | 是正後 |
|---|---|
| <p>滑走路上に残As合材が付着。航空機の運航に支障を起こす可能性あり。</p> | <p>滑走路上の清掃の指導徹底。</p> |

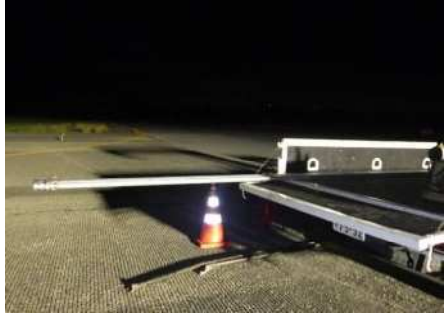
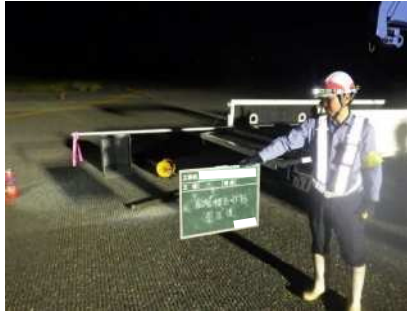
| 是正前 | 是正後 |
|---|---|
| <p>暗がりでは、ガス管運搬時、荷台より突出しているガス管の先端が視認し難い</p> | <p>ガス管の先端に蛍光テープを設置し、視認性を向上</p> |

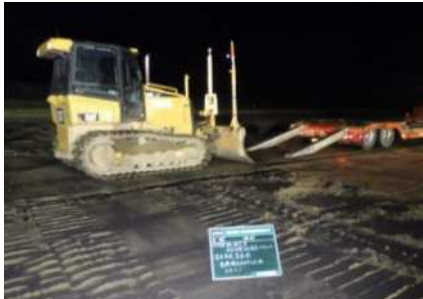
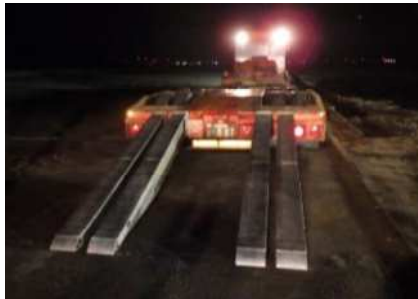
| 是正前 | 是正後 |
|---|---|
| <p>重機荷降しの際、履帯の幅に対して足場が細いので危険。</p> | <p>荷降しで使用する足場を2個から4個に増やした。</p> |

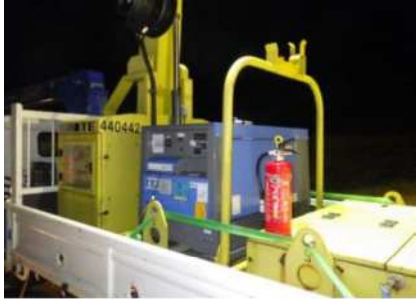
| 是正前 | 是正後 |
|---|---|
| 発電機の稼働箇所に消火器を配置していない | 各照明車に消火器を積載した |

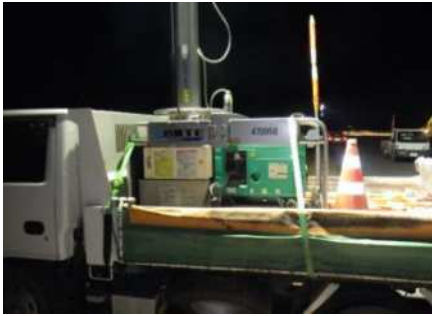
| 是正前 | 是正後 |
|---|---|
| 発電機の取扱責任者の明示されていない | 現場で使用している全ての発電機に<br>取扱責任者(正副)を明示した |
